# 상관중학교(교사동1) 1층

\*건축물 명 : 상관중학교(교사동1)

\*석면 조사 기관 : (주)알파석면연구소

\*조사일자 : 2014.09.11.

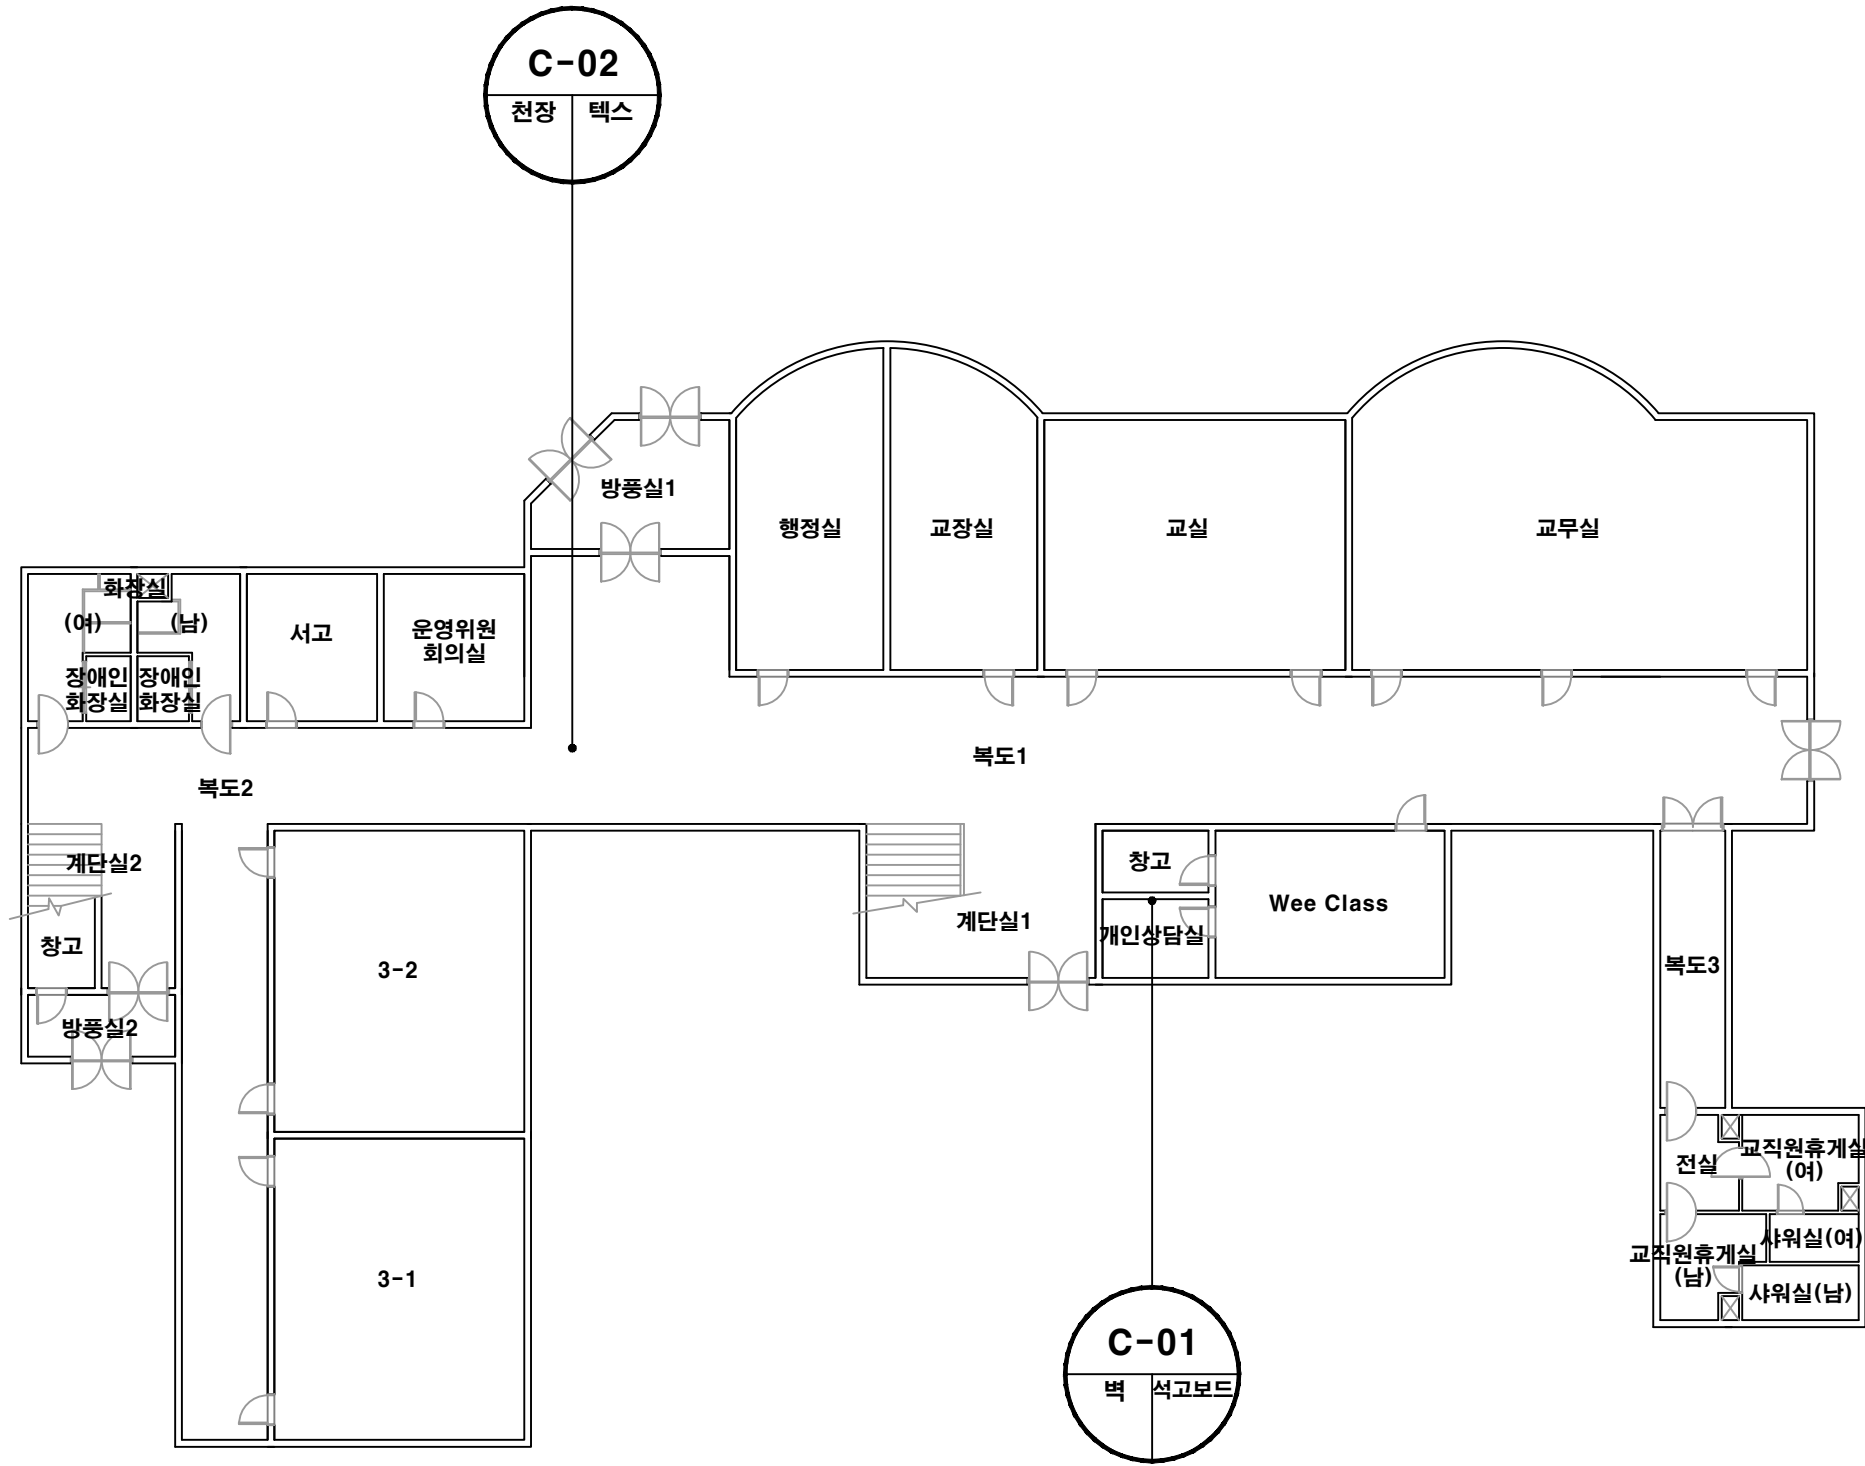
\*도면번호 : 14-09-11-01

시료 번호	시료 채취 위치	건축 자재	동일 물질 구역	면적(m <sup>2</sup> ) , 부피(m <sup>3</sup> ) , 길이(m)	석면 종류	석면 함유량(%)	위해성 평가 점수	위해성 등급	관리 방안
C-03	1층 복도2 천장	텍스	1층 서고, 복도2, 3-2, 3-1 천장		백석면	5%	10	낮음	<석면함유 건축자재의 잠재적인 손상 가능성이 낮은 상태> 1)비산성과 손상이 동시에 있는 경우 손상에 대한 보수 2)석면함유 건축자재 또는 설비에 대한 지속적인 유지관리 3) 석면함유 건축자재 또는 설비가 손상되었을 경우 즉시 보수 4)석면함유 건축자재를 인위적으로 손상시키지 않도록 함 5) 전기공사,배선공사등 건축물 유지보수 공사시 석면함유설비 또는 자재가 훼손되어 석면이 비산되지 않도록 작업수행

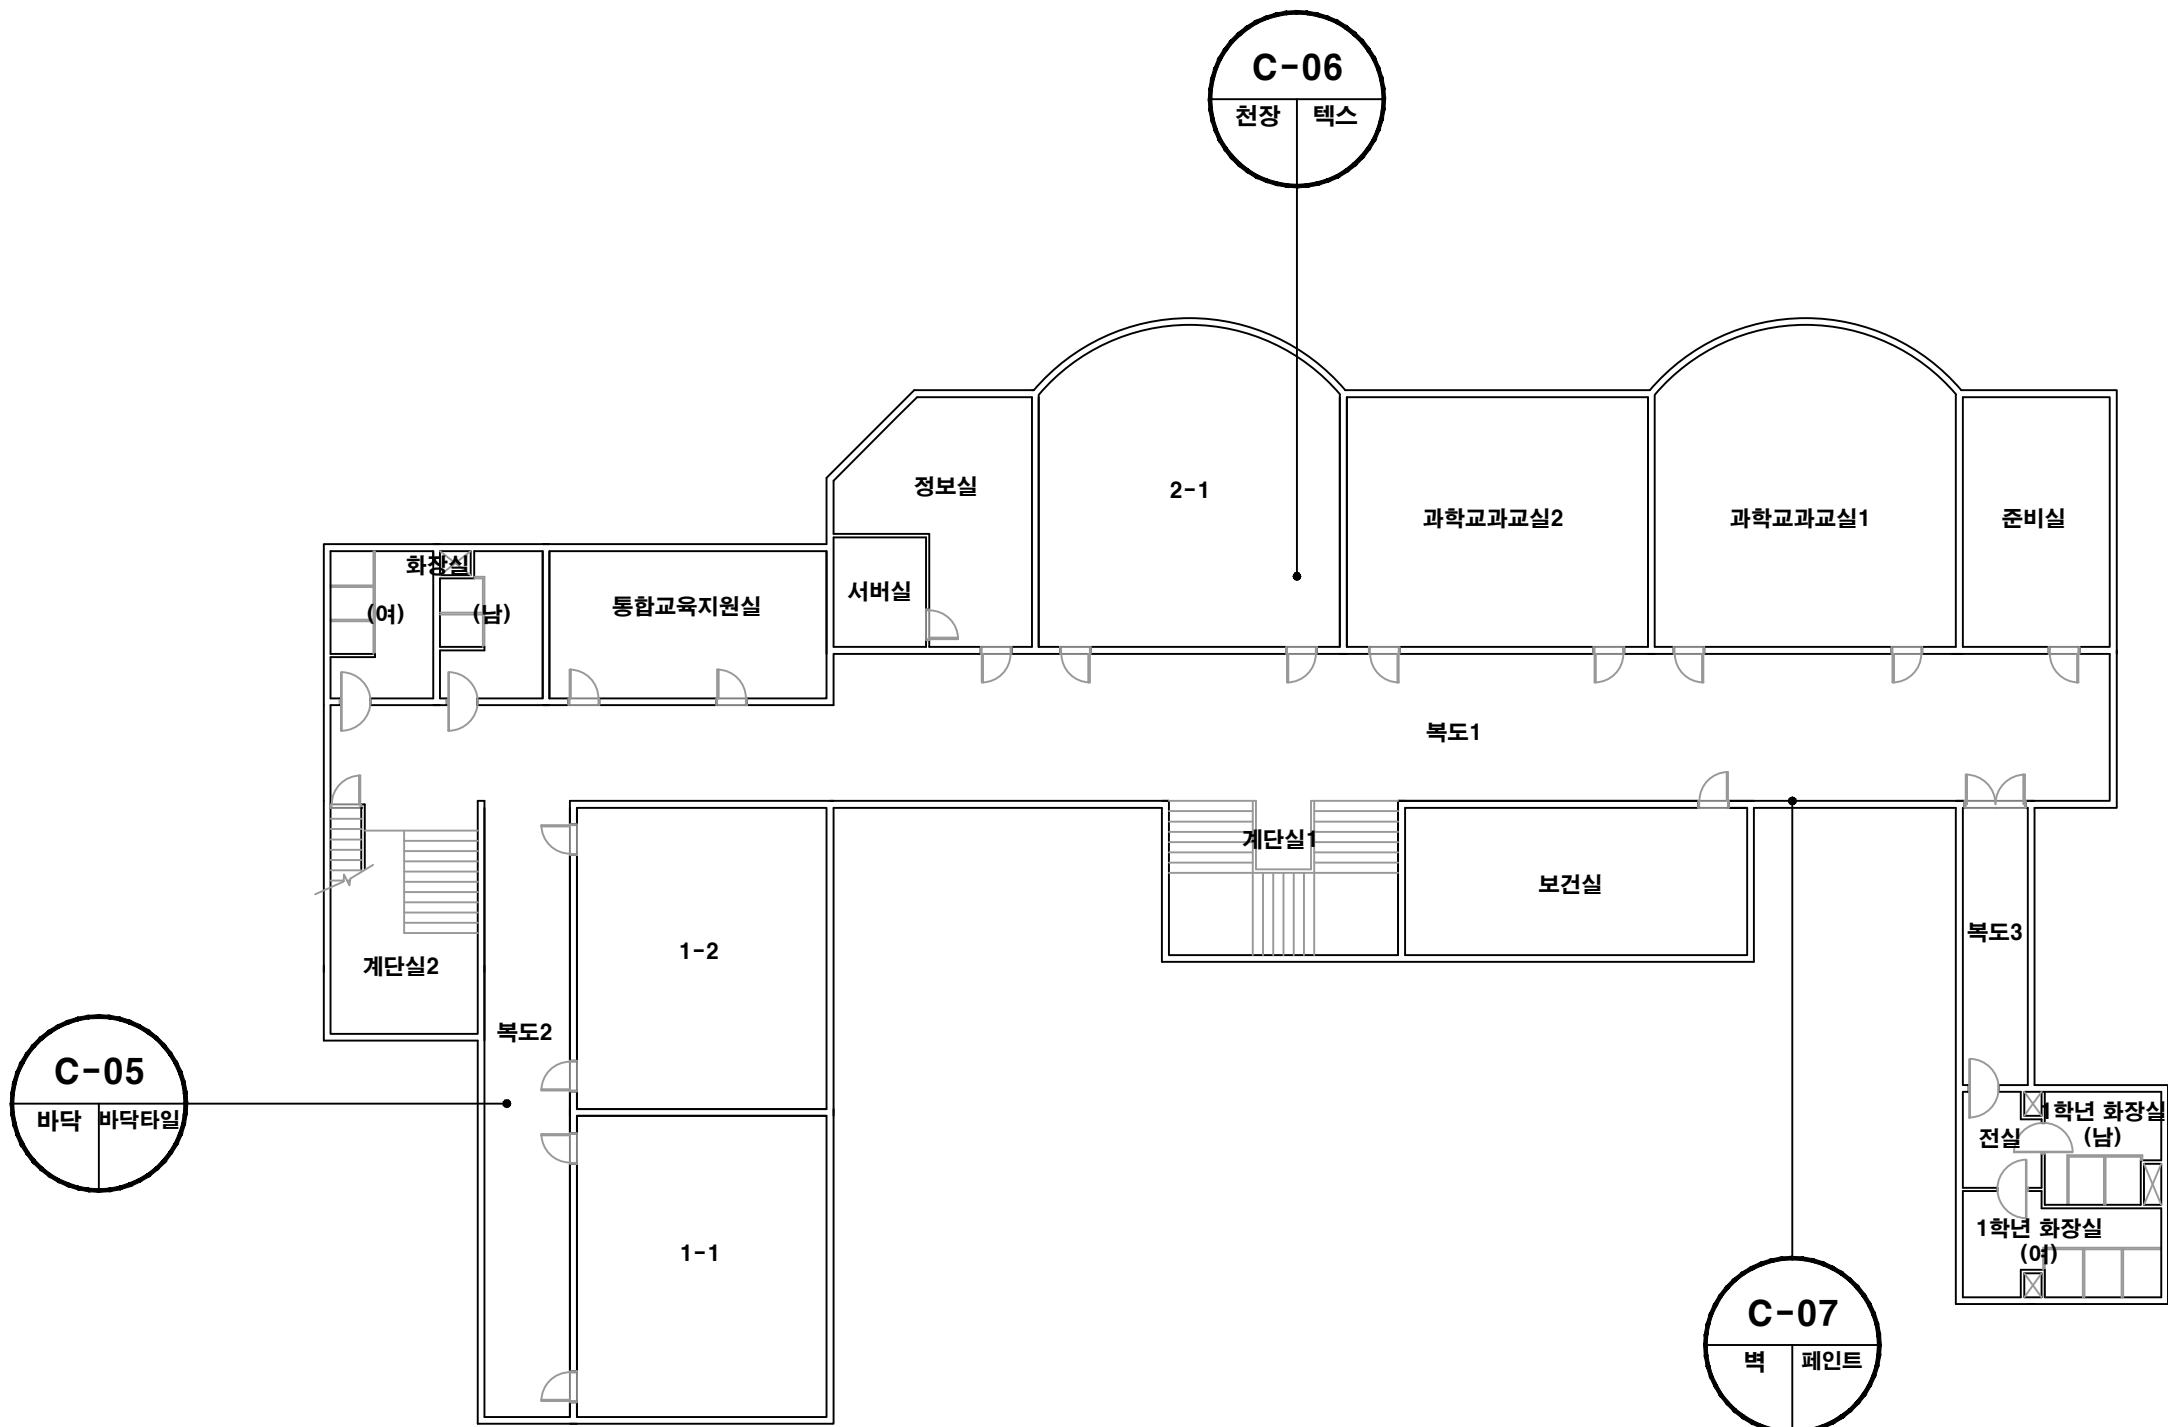
\*도면번호 : 14-09-11-02

시료 번호	시료 채취 위치	건축 자재	동일 물질 구역	면적(m <sup>2</sup> ) , 부피(m <sup>3</sup> ) , 길이(m)	석면 종류	석면 함유량(%)	위해성 평가 점수	위해성 등급	관리 방안
C-04	2층 1-1 천장	텍스	2층 통합교육지원실, 1-1, 1-2, 복도2 천장		백석면	5%	10	낮음	<석면함유 건축자재의 잠재적인 손상 가능성이 낮은 상태> 1)비산성과 손상이 동시에 있는 경우 손상에 대한 보수 2)석면함유 건축자재 또는 설비에 대한 지속적인 유지관리 3) 석면함유 건축자재 또는 설비가 손상되었을 경우 즉시 보수 4)석면함유 건축자재를 인위적으로 손상시키지 않도록 함 5) 전기공사,배선공사등 건축물 유지보수 공사시 석면함유설비 또는 자재가 훼손되어 석면이 비산되지 않도록 작업수행
