# 상관중학교(교사동2) 1층

\*건축물 명 : 상관중학교(교사동2)

\*도면번호 : 14-09-11-01

\*조사일자 : 2014.09.11.

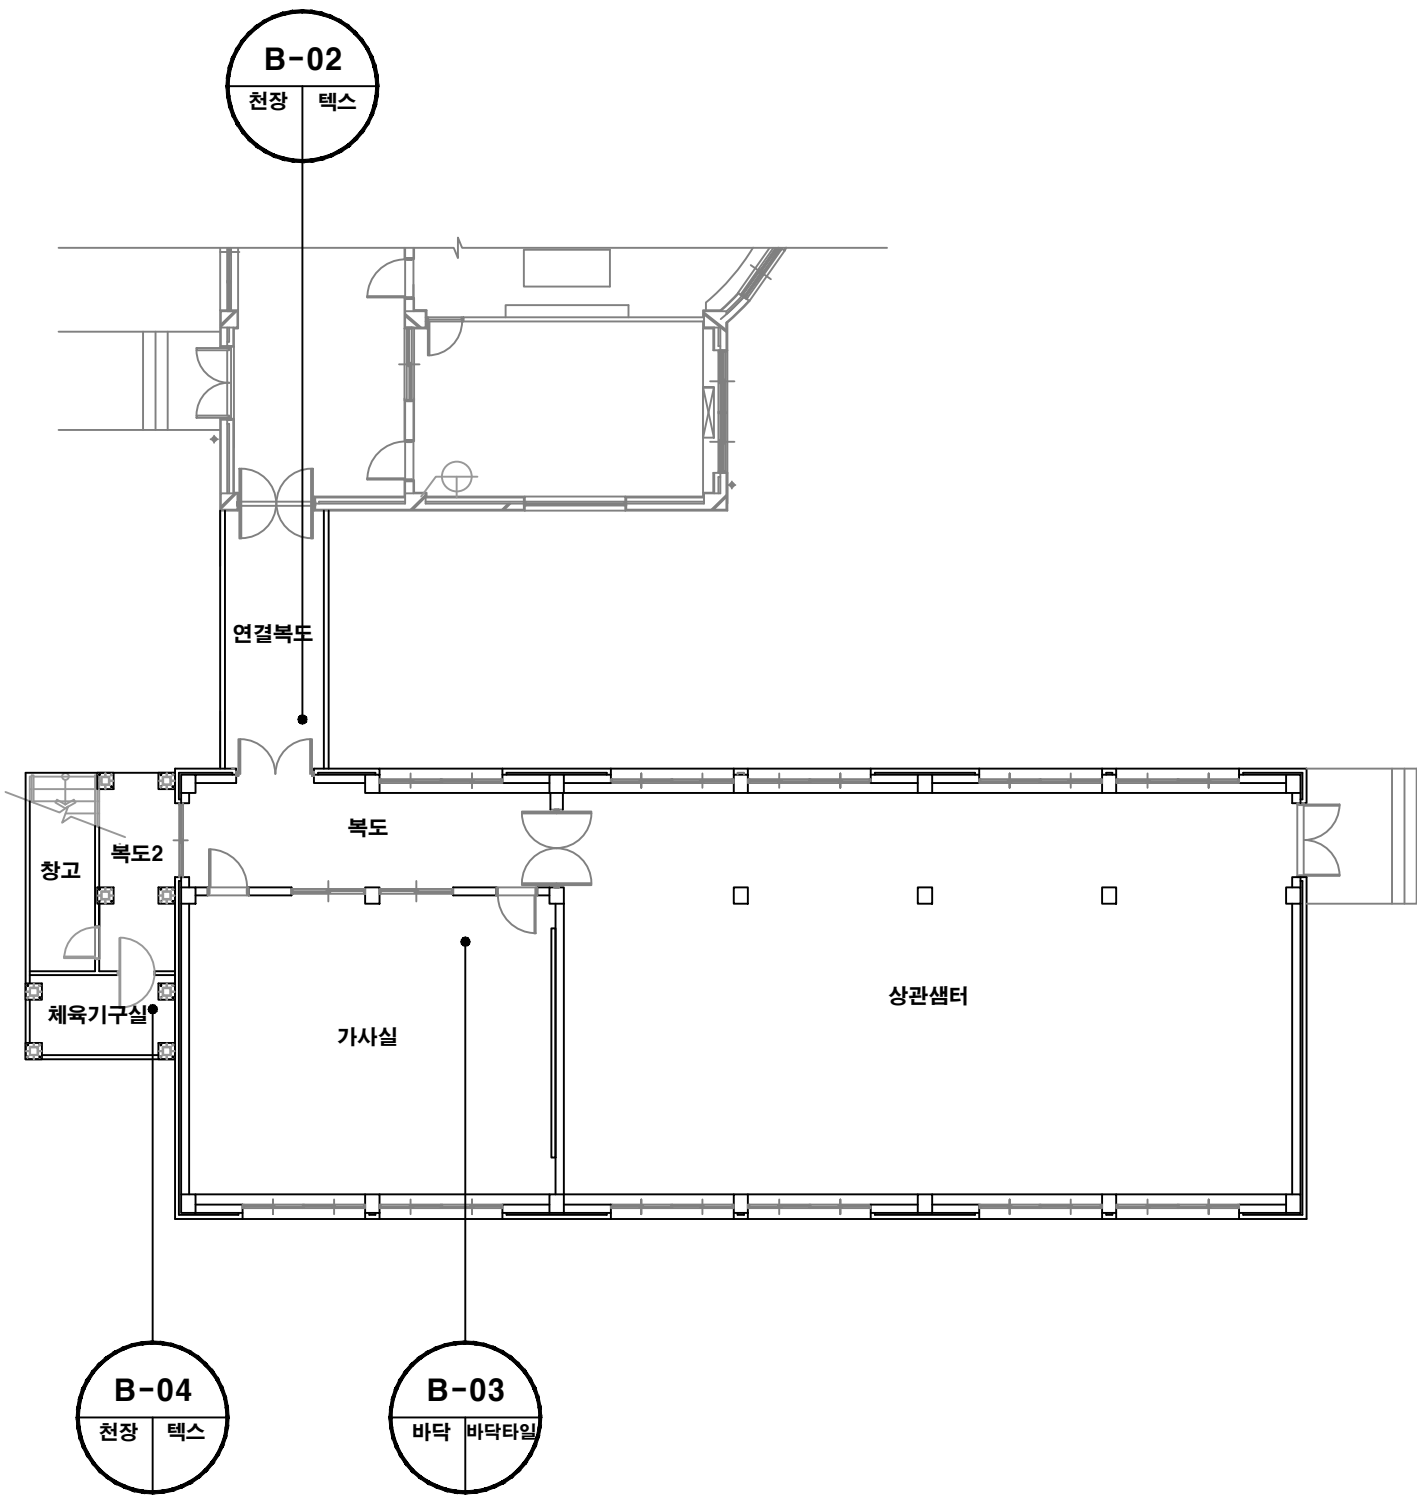
시료 번호	시료 채취 위치	건축 자재	동일 물질 구역	면적(m <sup>2</sup> ) , 부피(m <sup>3</sup> ) , 길이(m)	석면 종류	석면 함유량(%)	위해성 평가 점수	위해성 등급	관리 방안
B-01	1층 복도 천장	텍스	1층 복도, 가사실, 상관샘터 천장		백석면	4%	7	낮음	<석면함유 건축자재의 잠재적인 손상 가능성이 낮은 상태> 1)비산성과 손상이 동시에 있는 경우 손상에 대한 보수 2)석면함유 건축자재 또는 설비에 대한 지속적인 유지관리 3) 석면함유 건축자재 또는 설비가 손상되었을 경우 즉시 보수 4)석면함유 건축자재를 인위적으로 손상시키지 않도록 함 5) 전기공사,배선공사등 건축물 유지보수 공사시 석면함유설비 또는 자재가 훼손되어 석면이 비산되지 않도록 작업수행
