3-6 석면제도(본관 1층)

검출구역	
전북 부안군 상서면 교인도로 17 (상서중학교)			
14-10-27-01			
2014. 10. 27			
석면스토리(주)

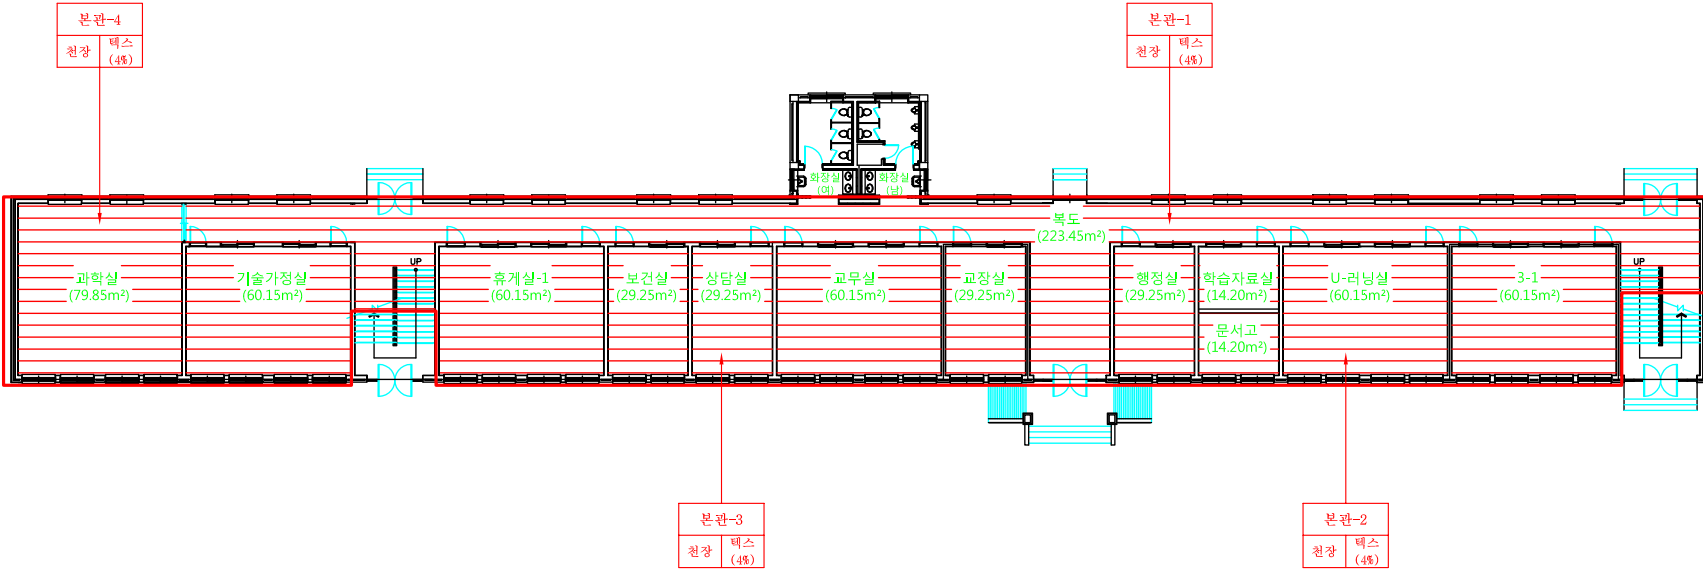
시료번호	시료채취 장소	건축자재	동일구역	면적(m ²)	석면종류	함유율(%)	위해성평가 점수/등급			석면불검출	석면검출
											검출구역
본관-1	복도 천장	텍스	-	223.45m ²	백석면	4(%)	6(낮음)	관리방안	현장주소 (기관명)	전북 부안군 상서면 고인돌로 17 (상서중학교)	
본관-2	U-러닝실 천장	텍스	행정실, 학습자료실, 문서고, 3-1	177.95m ²	백석면	4(%)	7(낮음)	<석면함유 건축자재의 잠재적인 손상 가능성이 낮은 상태> 1)비산성과 손상이 동시에 있는 경우 손상에 대한 보수 2)석면함유 건축자재 또는 설비에 대한 지속적인 유지관리 3)석면함유 건축자재 또는 설비가 손상되었을 경우 즉시 보수 4)석면함유 건축자재를 인위적으로 손상시키지 않도록 함 5)전기공사, 배선공사 등 건축물 유지보수 공사시 석면함유설비 또는 자재가 훼손되어 석면이 비산되지 않도록 작업수행	도면번호	14-10-27-01	
본관-3	상담실 천장	텍스	휴게실-1, 보건실, 교무실, 교장실	208.05m ²	백석면	4(%)	7(낮음)		조사일자	2014. 10. 27	
본관-4	과학실 천장	텍스	기술가정실	140.00m ²	백석면	4(%)	6(낮음)		조사기관	석면스토리(주)

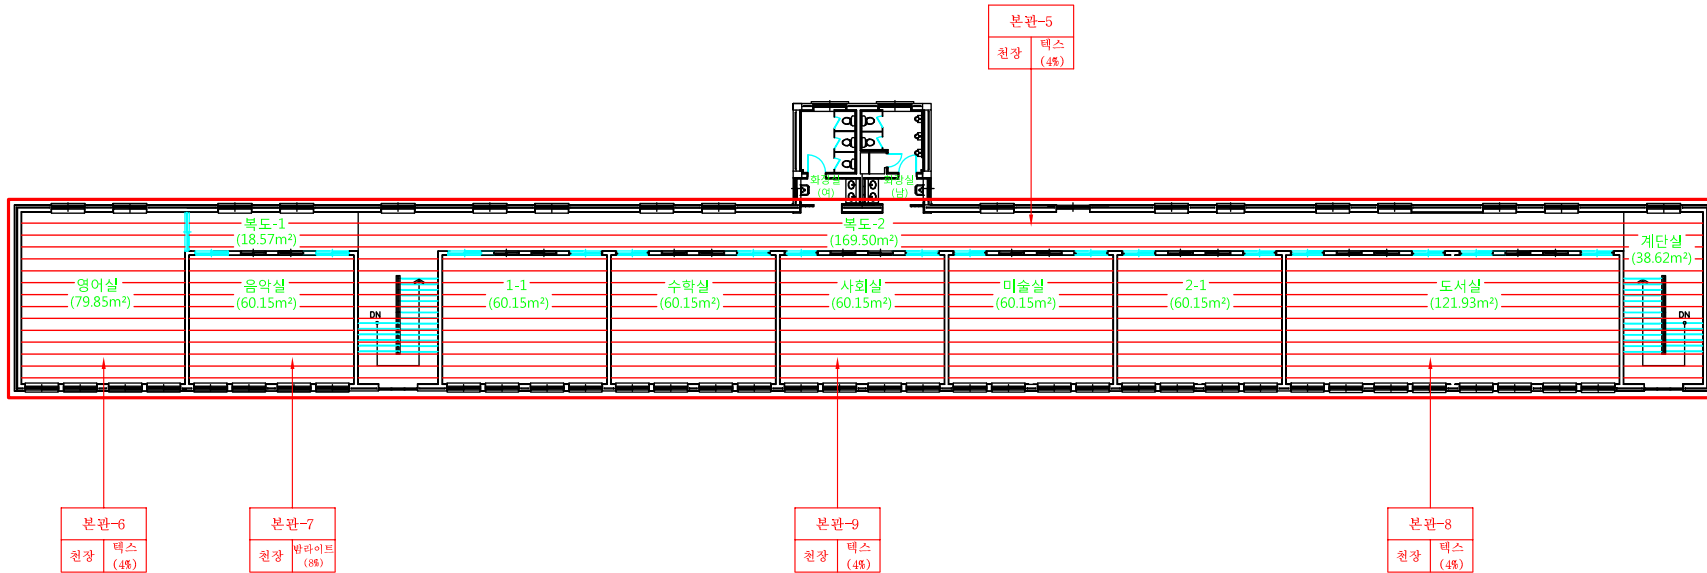
3-6 석면지도(본관 2층)

시료번호	시료채취 장소	건축자재	동일구역	면적(m ²)	석면종류	함유율(%)	위해성평가 점수/등급	관리방안	현장주소 (기관명)
본관-5	복도-2 천장	텍스	계단실	208.12m ²	백석면	4(%)	6(낮음)		전북 부안군 상서면 고인돌로 17 (상서중학교)
본관-6	영어실 천장	텍스	-	79.85m ²	백석면	4(%)	6(낮음)		도면번호
본관-7	음악실 천장	밤라이트	복도-1	78.72m ²	백석면	8(%)	6(낮음)		조사일자
본관-8	도서실 천장	텍스	미술실, 2-1	242.23m ²	백석면	4(%)	7(낮음)		조사기관
본관-9	사회실 천장	텍스	1-1, 수학실	180.45m ²	백석면	4(%)	6(낮음)	<석면함유 건축자재의 잠재적인 손상 가능성이 낮은 상태> 1)비산성과 손상이 동시에 있는 경우 손상에 대한 보수 2)석면함유 건축자재 또는 설비에 대한 지속적인 유지관리 3)석면함유 건축자재 또는 설비가 손상되었을 경우 즉시 보수 4)석면함유 건축자재를 인위적으로 손상시키지 않도록 함 5)전기공사, 배선공사 등 건축물 유지보수 공사시 석면함유설비 또는 자재가 훼손되어 석면이 비산되지 않도록 작업수행
