### 3-6 석면지도 (본관 1층)

3-6 석면지도 (본관 2층)

3-6 석면지도 (유치원)

3-6 석면지도 (숙직실)

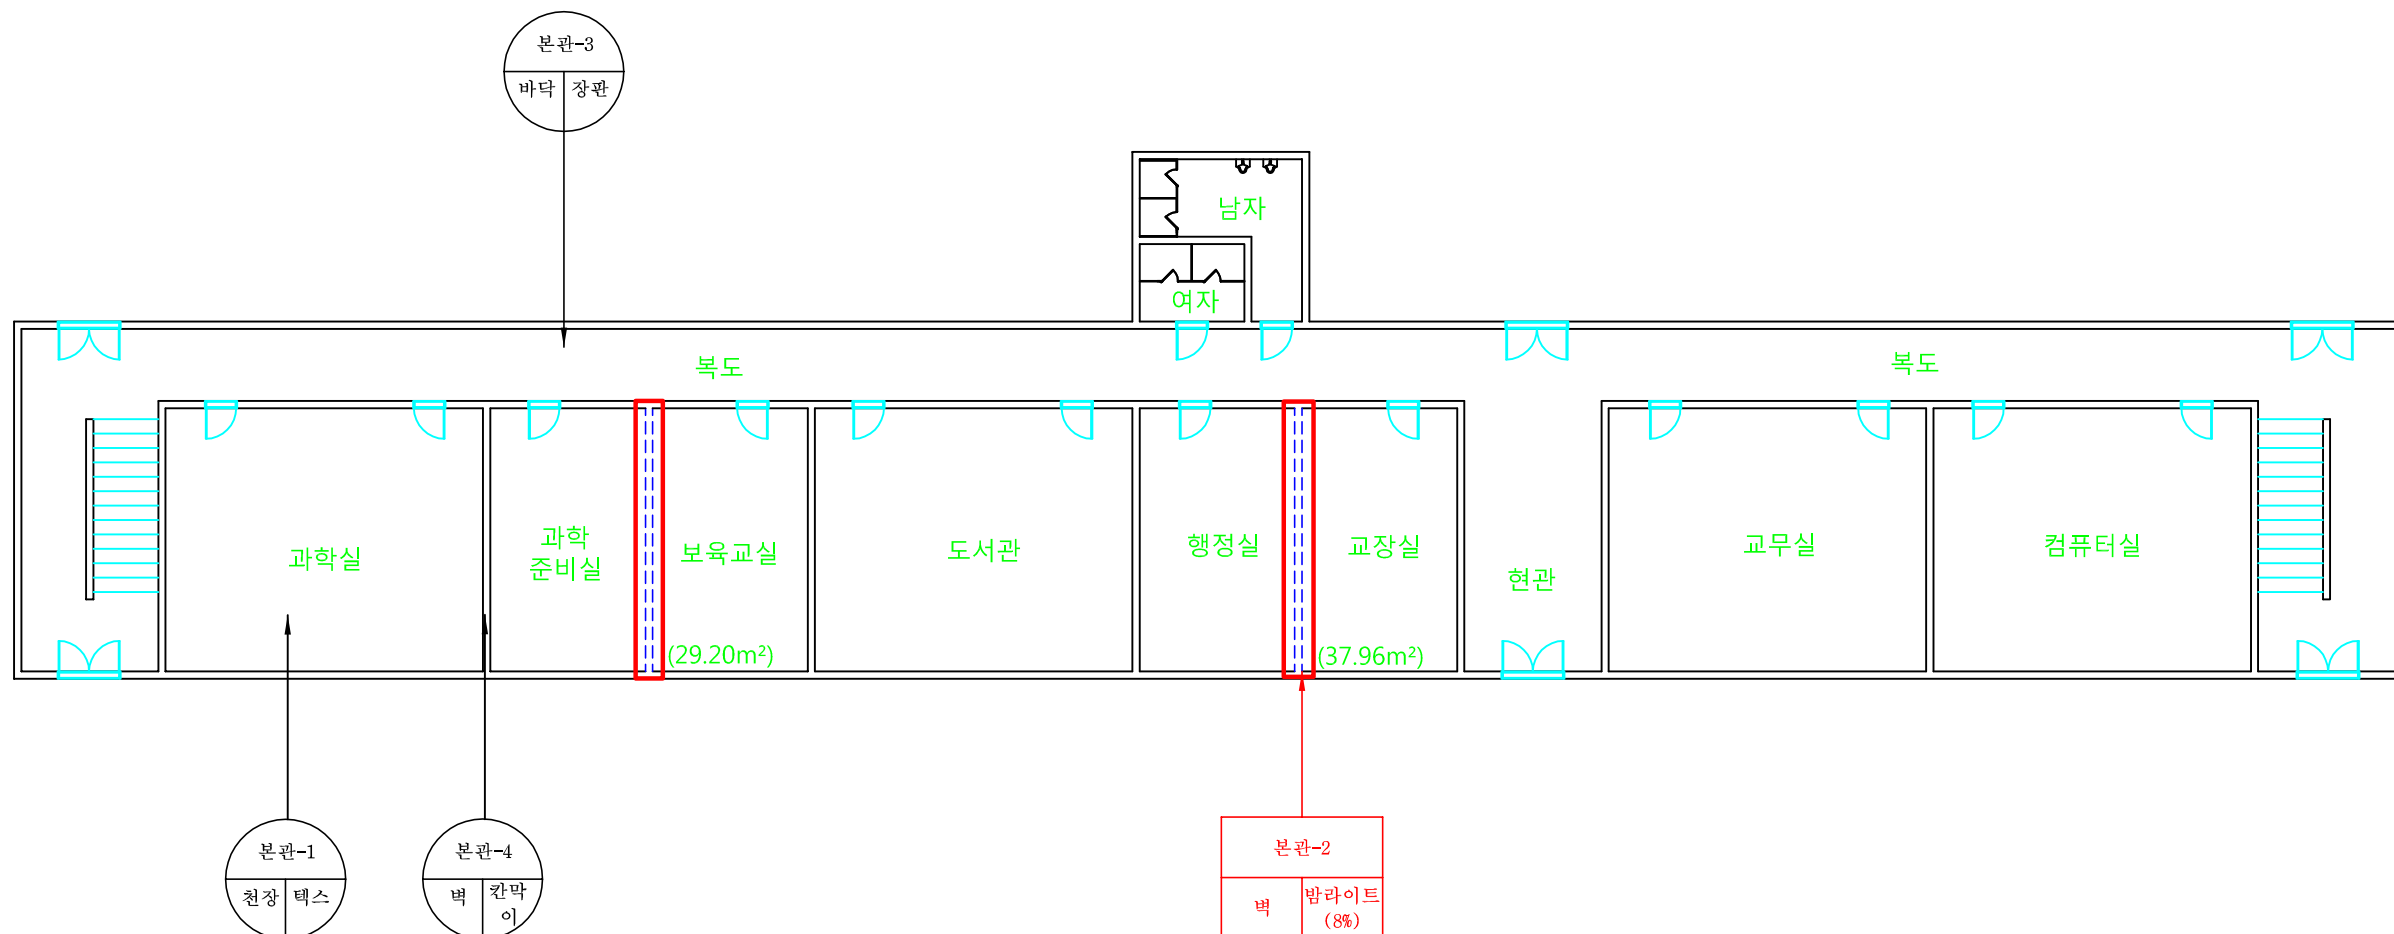
시료번호	시료채취 장소	건축자재	동일구역	면적(m <sup>2</sup> )	석면종류	함유율(%)	위해성평가 접수/등급	관리방안	현장주소 (기관명)	상서초등학교
본관-2	교장실 벽	밤라이트	행정실,보육교실, 과학준비실	67.16m <sup>2</sup>	백석면	8(%)	6(낮음)	<석면함유 건축자재의 잠재적인 손상 가능성이 낮은 상태> 1)비산성과 손상이 동시에 있는 경우 손상에 대한 보수 2)석면함유 건축자재 또는 설비에 대한 지속적인 유지관리 3)석면함유 건축자재 또는 설비가 손상되었을 경우 즉시 보수 4)석면함유 건축자재를 인위적으로 손상시키지 않도록 함 5)전기공사,배선공사 등 건축물 유지보수 공사시 석면함유설비 또는 자재가 훼손되어 석면이 비산되지 않도록 작업수행	도면번호	14-07-30-01
									조사일자	2014. 07. 30
									조사기관	석면스토리(주)

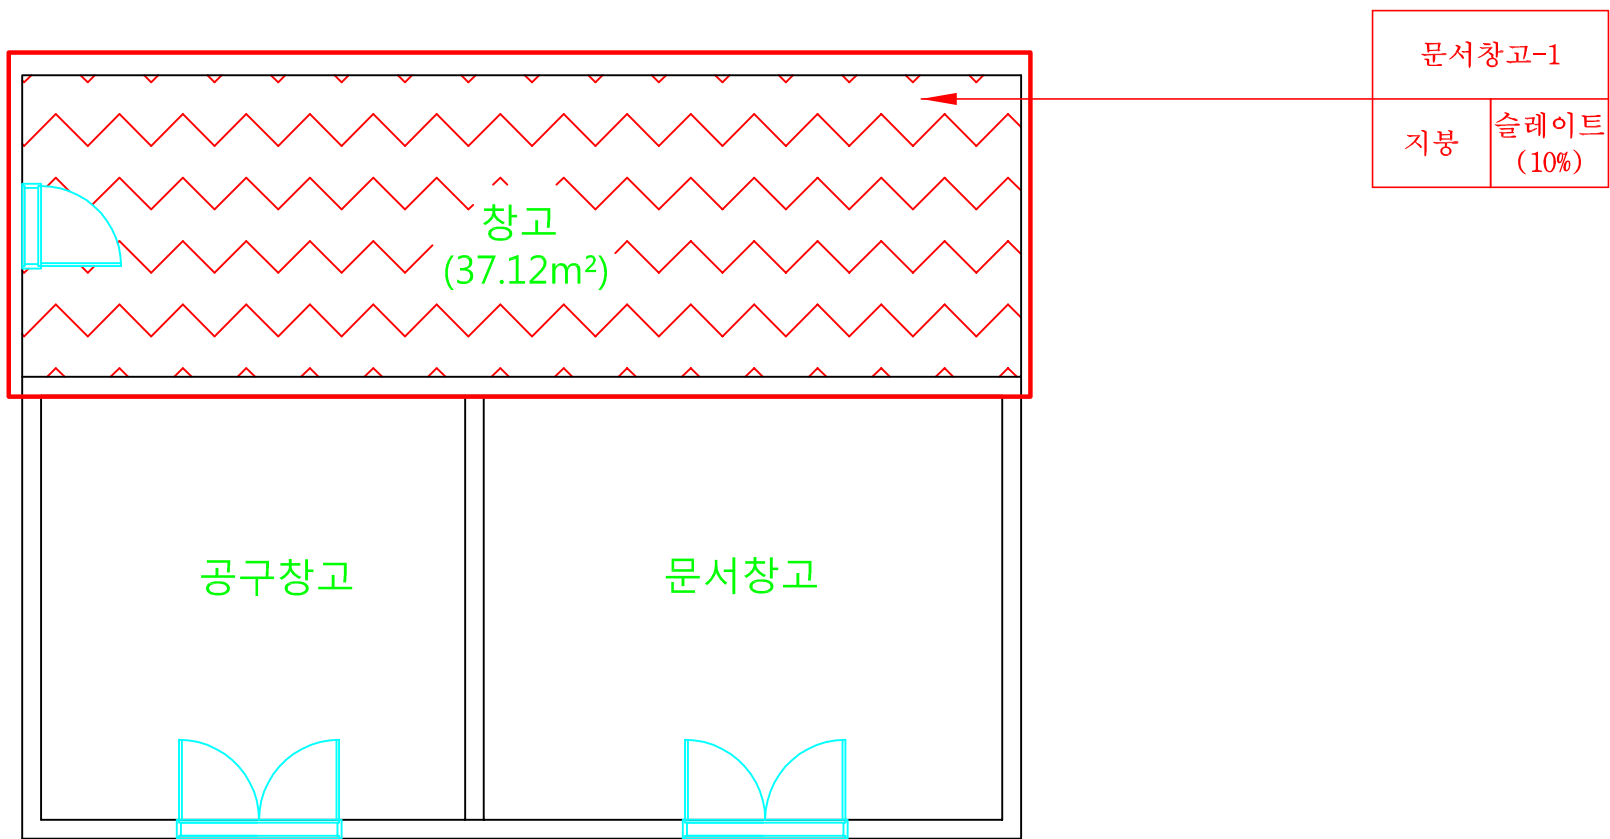
### 3-6 석면지도 (문서참고)

\* 슬레이트 접이음 할증률 1.16(16%) 적용

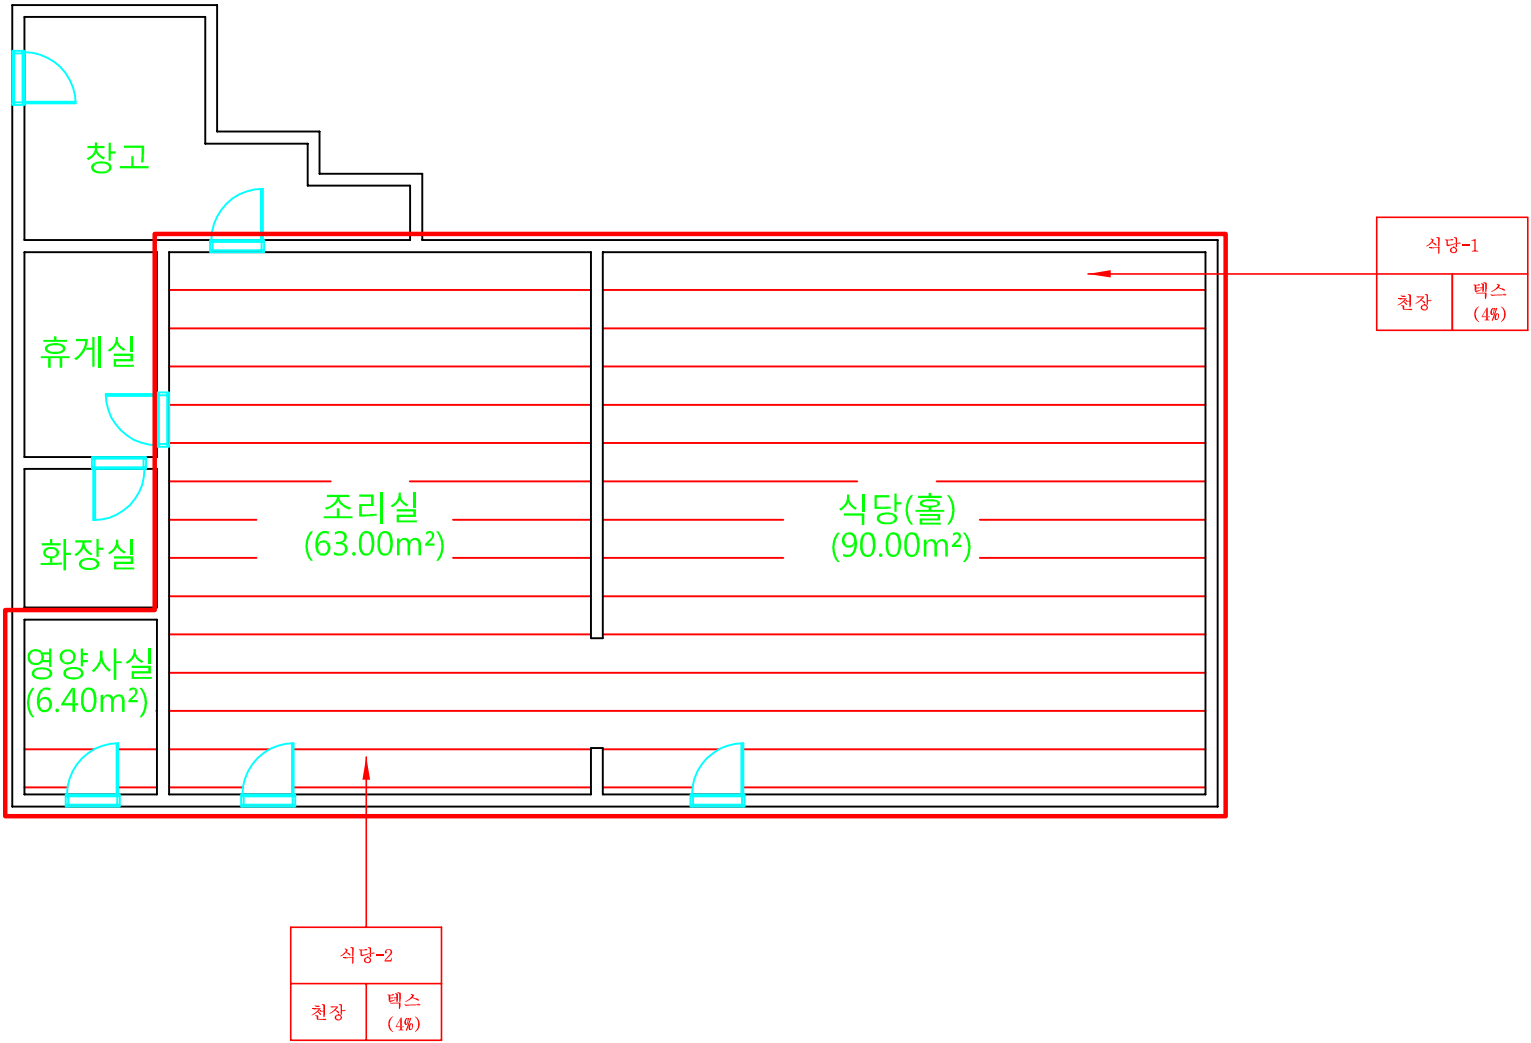
3-6 석면지도 (급식소)

시료번호	시료채취 장소	건축자재	동일구역	면적(m <sup>2</sup> )	석면종류	함유율(%)	위해성평가 점수/등급	관리방안	현장주소 (기관명)	
식당-1	식당 홀 천장	텍스	-	90.00m <sup>2</sup>	백석면	4(%)	6(낮음)	<석면함유 건축자재의 잠재적인 손상 가능성이 낮은 상태> 1)비산성과 손상이 동시에 있는 경우 손상에 대한 보수 2)석면함유 건축자재 또는 설비에 대한 지속적인 유지관리 3)석면함유 건축자재 또는 설비가 손상되었을 경우 즉시 보수 4)석면함유 건축자재를 인위적으로 손상시키지 않도록 함 5)전기공사,배선공사 등 건축물 유지보수 공사시 석면함유설비 또는 자재가 훼손되어 석면이 비산되지 않도록 작업수행	도면번호	상서초등학교
식당-2	조리실 천장	텍스	영양사실	69.40m <sup>2</sup>	백석면	4(%)	7(낮음)		조사일자	14-07-30-01
									조사기관	2014. 07. 30
										석면스토리(주)
