건축물 석면 지도

[순창중앙초등학교(급식소동)]

전북 순창군 순창읍 장류로 385

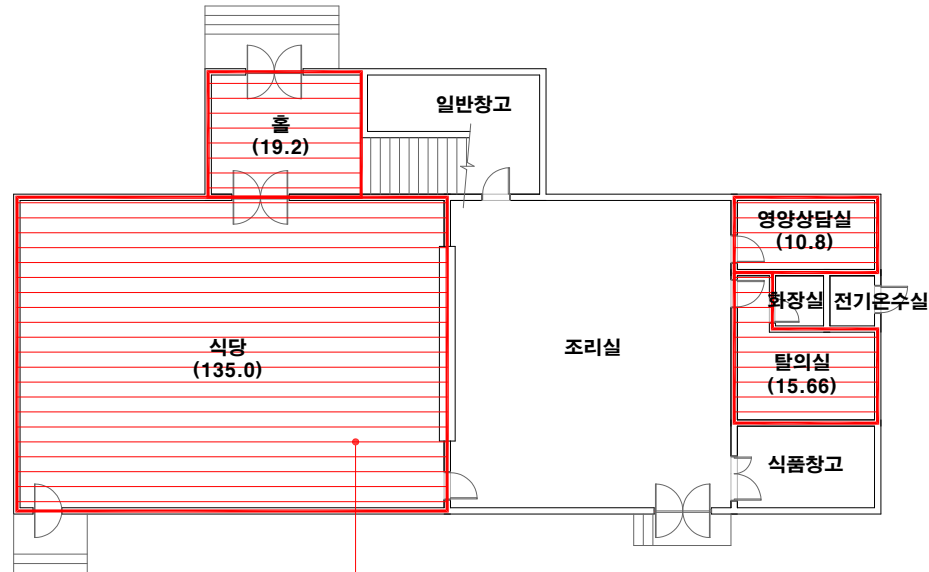
순창중앙초등학교(급식소동) 1층

C-01
천장 텍스 (백4%)

| 시료 번호 | 시료 채취 위치 | 건축 자재 | 동일 물질 구역 | 면적(m ²), 부피(m ³), 길이(m) | 석면 종류 | 석면 함유량(%) | 위해성 평가 점수 | 위해성 등급 | 관리 방안 |
|---|---|---|---|---|---|---|---|---|---|
| C-01 | 1층 식당 천장 | 텍스 | 1층 식당, 홀, 영양상담실, 탈의실 천장 | 180.66 m ² | 백석면 | 4% | 8 | 낮음 | <석면함유 건축자재의 잠재적인 손상 가능성이 낮은 상태> 1)비산성과 손상이 동시에 있는 경우 손상에 대한 보수 2)석면함유 건축자재 또는 설비에 대한 지속적인 유지관리 3) 석면함유 건축자재 또는 설비가 손상되었을 경우 즉시 보수 4)석면함유 건축자재를 인위적으로 손상시키지 않도록 함 5) 전기공사, 배선공사 등 건축물 유지보수 공사시 석면함유설비 또는 자재가 훼손되어 석면이 비산되지 않도록 작업수행 |

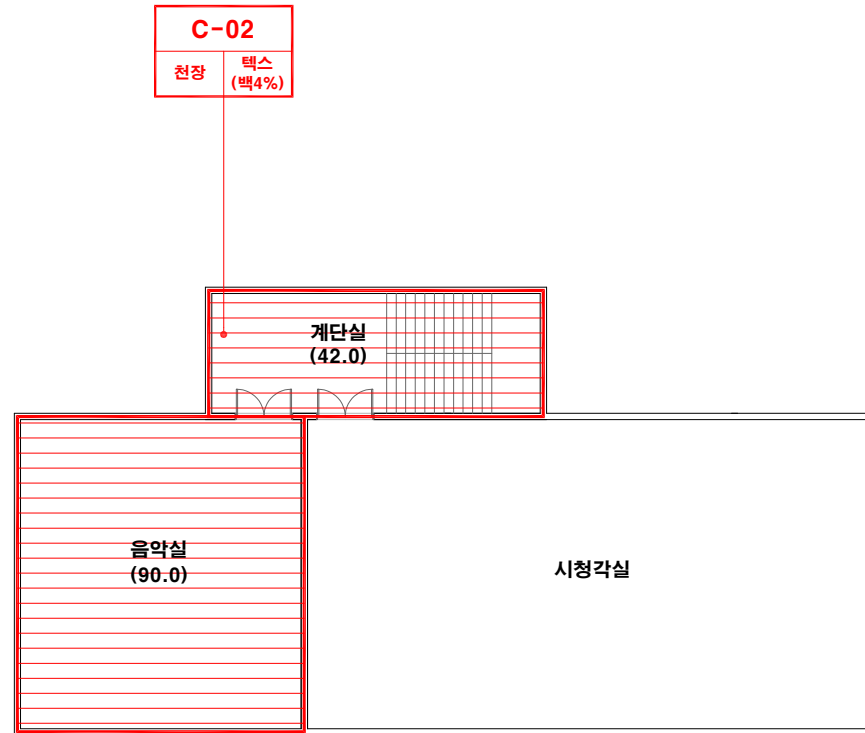
순창중앙초등학교(급식소동) 2층

| 시료 번호 | 시료 채취 위치 | 건축 자재 | 동일 물질 구역 | 면적(m ²), 부피(m ³), 길이(m) | 석면 종류 | 석면 함유량(%) | 위해성 평가 점수 | 위해성 등급 | 관리 방안 |
|---|---|---|---|---|---|---|---|---|--|
| C-02 | 2층 계단실 천장 | 텍스 | 2층 계단실, 음악실 천장 | 132.0 m ² | 백석면 | 4% | 7 | 낮음 | <석면함유 건축자재의 잠재적인 손상 가능성이 낮은 상태> 1)비산성과 손상이 동시에 있는 경우 손상에 대한 보수 2)석면함유 건축자재 또는 설비에 대한 지속적인 유지관리 3) 석면함유 건축자재 또는 설비가 손상되었을 경우 즉시 보수 4)석면함유 건축자재를 인위적으로 손상시키지 않도록 함 5) 전기공사, 배선공사등 건축물 유지보수 공사시 석면함유설비 또는 자재가 훼손되어 석면이 비산되지 않도록 작업수행 |
