순창제일고등학교 건축물 석면지도

(주) 아셈 석면환경연구원

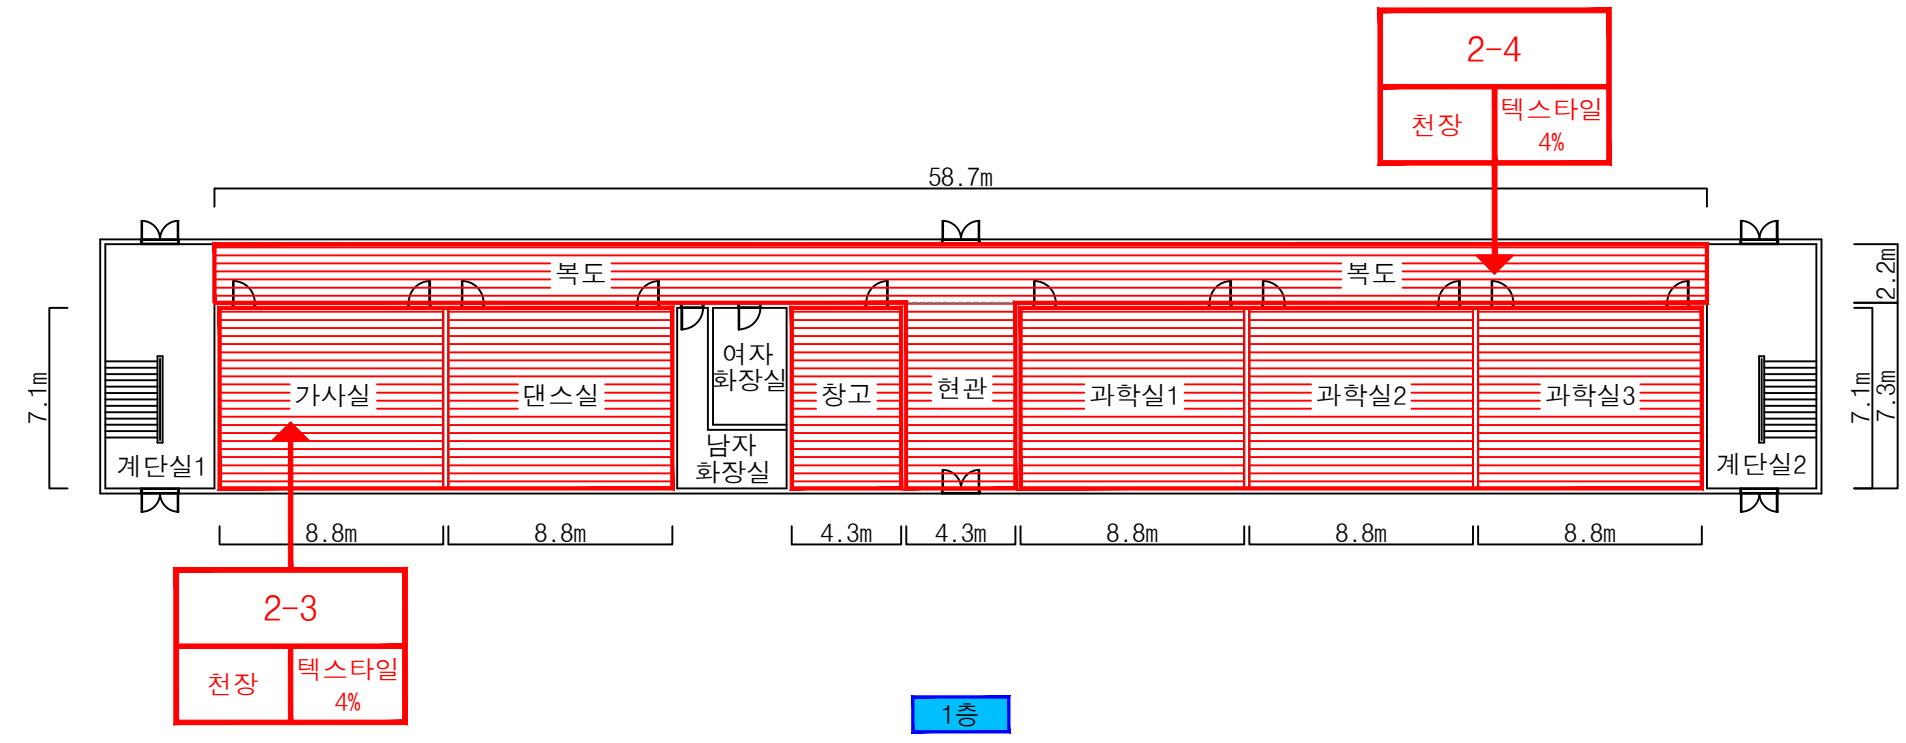
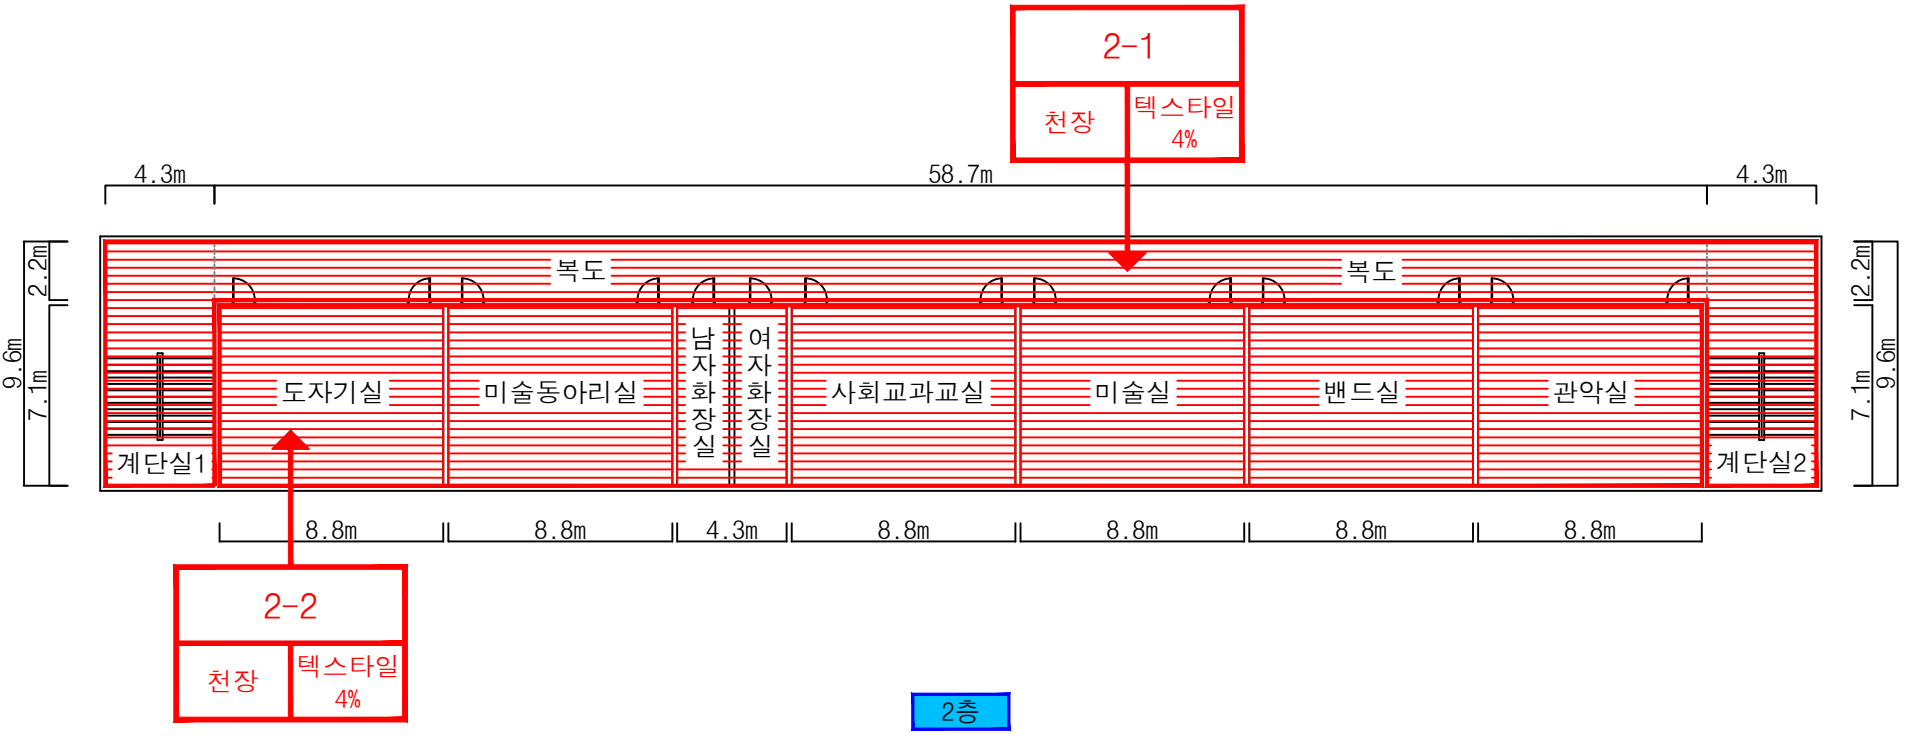
시료 번호	시료채취위치	건축자재	동일물질 구역	면적 부피 길이	석면 종류	석면함유량 (%)	위해성 평가점수	위해성 등급	관리방안
2-1	2층 복도 천장	텍스타일	2층 계단실1, 계단실2 천장	211.70	백석면	4	2	낮음	- 전기공사, 배선공사 등 건축물 유지보수 공사시 석면함유설비 또는 자재가 훼손되어 석면이 비산되지 않도록 작업수행 - 석면함유 건축자재 또는 설비에 대한 지속적인 유지관리 - 석면함유 건축자재 또는 설비가 손상되었을 경우 즉시 보수 - 석면함유 건축자재를 인위적으로 손상시키지 않도록 함 - 석면함유 건축자재 또는 설비의 취급 및 사용으로 인해 분진이 발생될 경우 호흡보호구 착용
2-2	2층 도자기실 천장	텍스타일	2층 미술동아리실, 남자화장실, 여자화장실, 사회교과교실, 미술실, 밴드실, 관악실 천장	405.41	백석면	4	2	낮음	
2-3	1층 가사실 천장	텍스타일	1층 댄스실, 창고, 과학실1, 과학실2, 과학실3 천장	342.93	백석면	4	2	낮음	
2-4	1층 복도 천장	텍스타일	1층 현관 천장	160.53	백석면	4	2	낮음

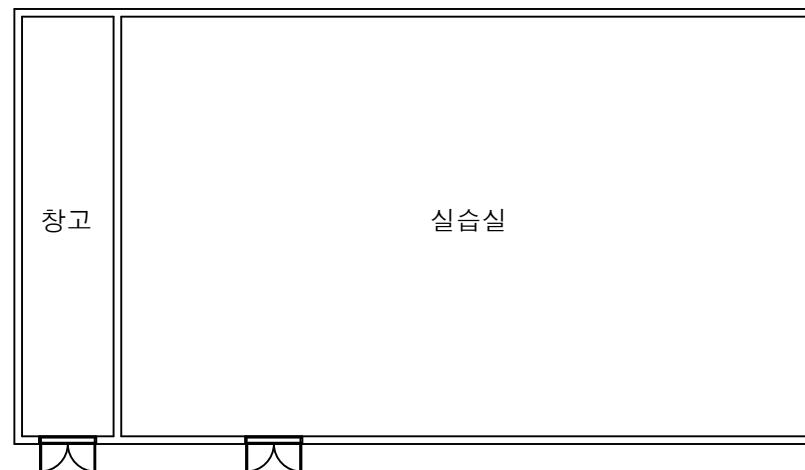
※ 실습실동1 : 육안검사시 석면함유가 의심되는 물질 없음

천장재 :	콘크리트
벽 재 :	콘트리트
바닥재 :	콘크리트

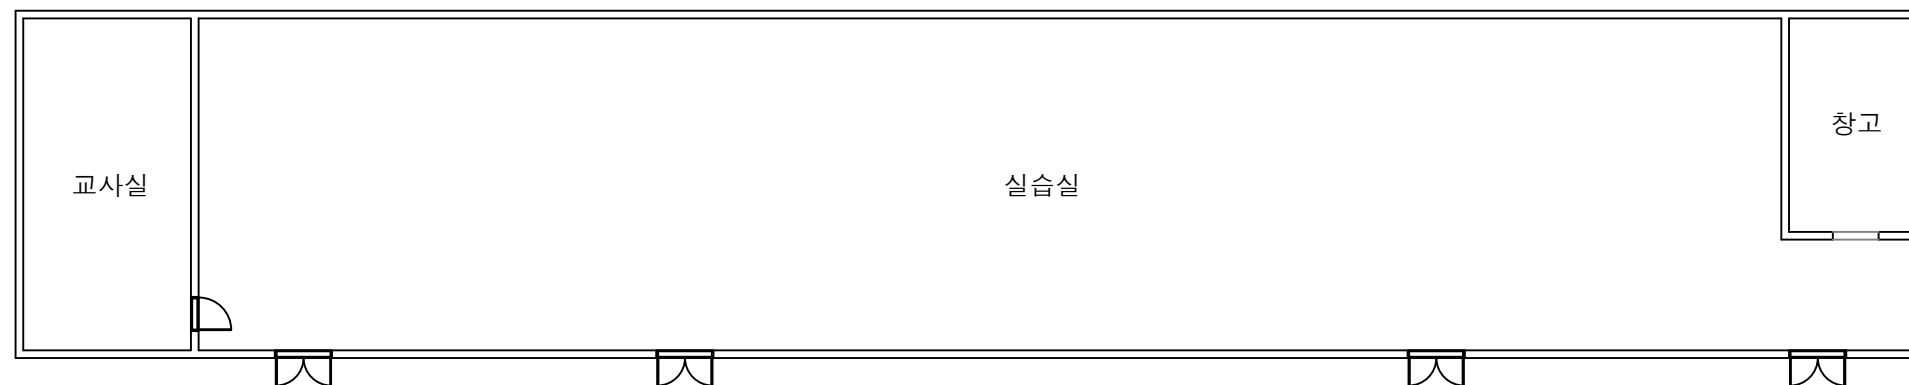
※ 실습실동3 : 육안검사시 석면함유가 의심되는 물질 없음

천장재 :	콘크리트
벽 재 :	콘트리트
바닥재 :	콘크리트

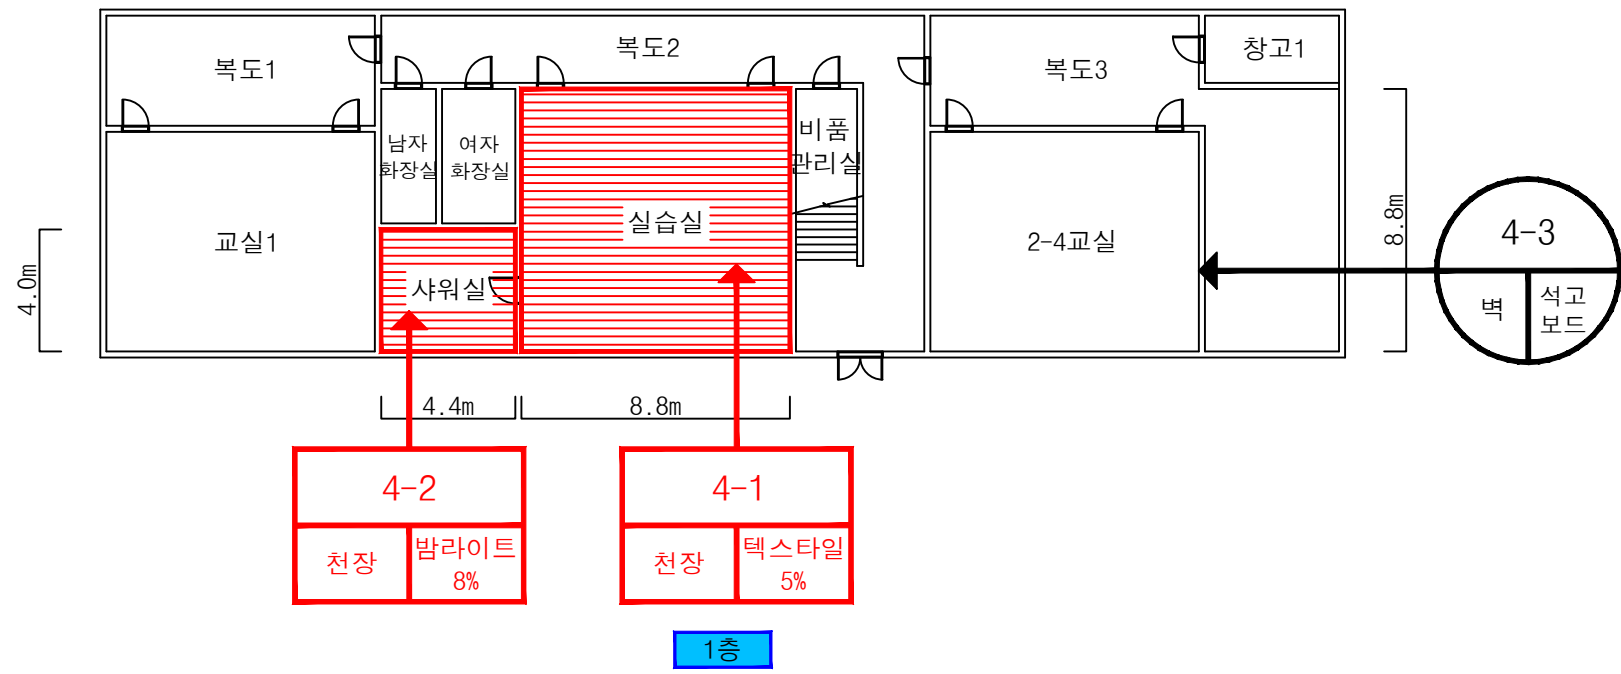
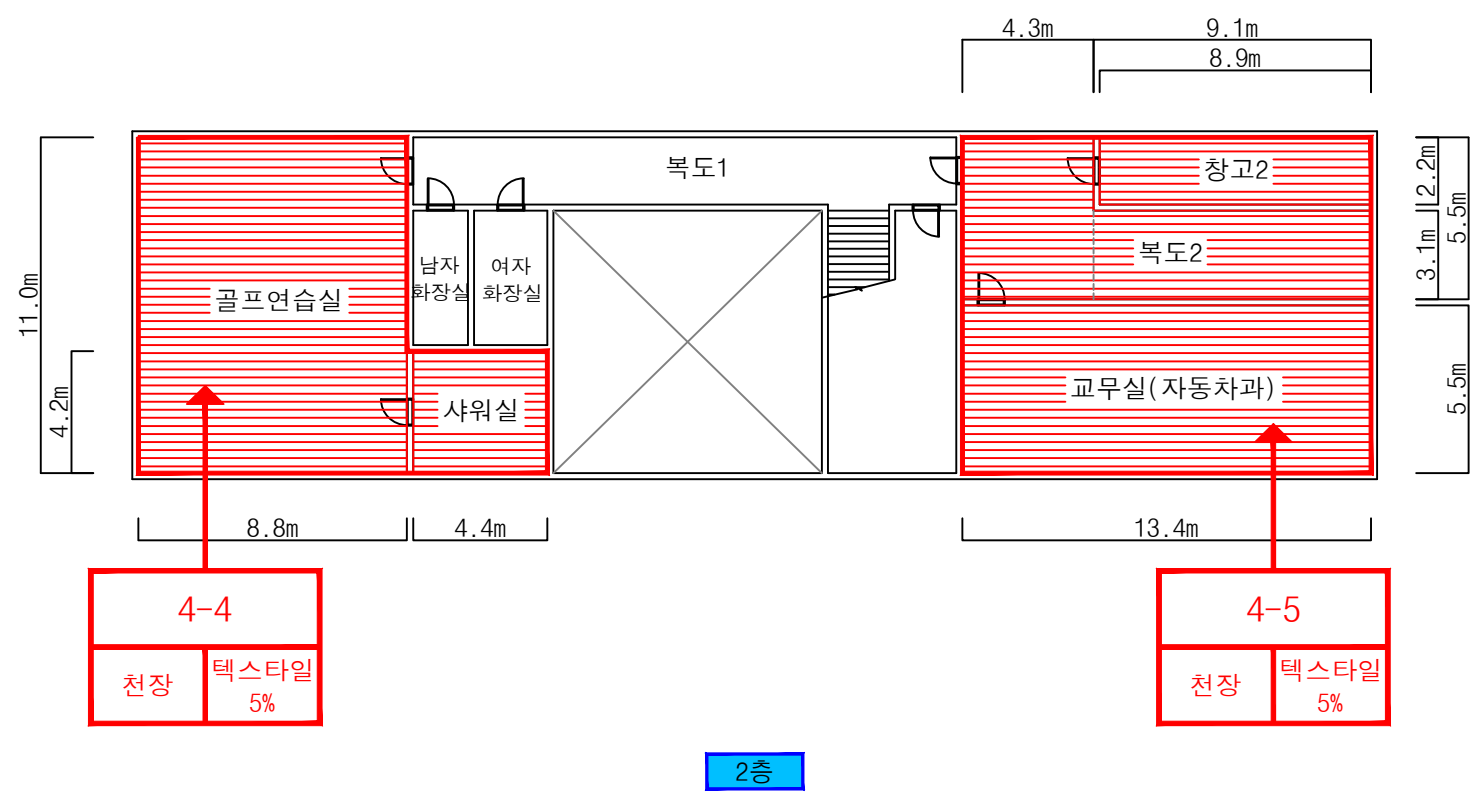
시료 번호	시료채취위치	건축자재	동일물질 구역	면적 부피 길이	석면 종류	석면함유량 (%)	위해성 평가점수	위해성 등급	관리방안
4-1	1층 실습실 천장	텍스타일	-	77.44	백석면 갈석면	3 2	2	낮음	- 전기공사, 배선공사 등 건축물 유지보수 공사시 석면함유설비 또는 자재가 훼손되어 석면이 비산되지 않도록 작업수행 - 석면함유 건축자재 또는 설비에 대한 지속적인 유지관리 - 석면함유 건축자재 또는 설비가 손상되었을 경우 즉시 보수 - 석면함유 건축자재를 인위적으로 손상시키지 않도록 함 - 석면함유 건축자재 또는 설비의 취급 및 사용으로 인해 분진이 발생될 경우 호흡보호구 착용
4-2	1층 샤워실 천장	밤라이트	-	17.60	백석면	8	3	낮음	
4-3	1층 2-4교실 벽	석고보드	-	-	석면불검출	-	-	-	
4-4	2층 골프연습실 천장	텍스타일	2층 샤워실 천장	115.28	백석면 갈석면	3 2	2	낮음	
4-5	2층 교무실 (자동차과) 천장	텍스타일	2층 복도2, 창고2 천장	145.14	백석면 갈석면	3 2	2	낮음

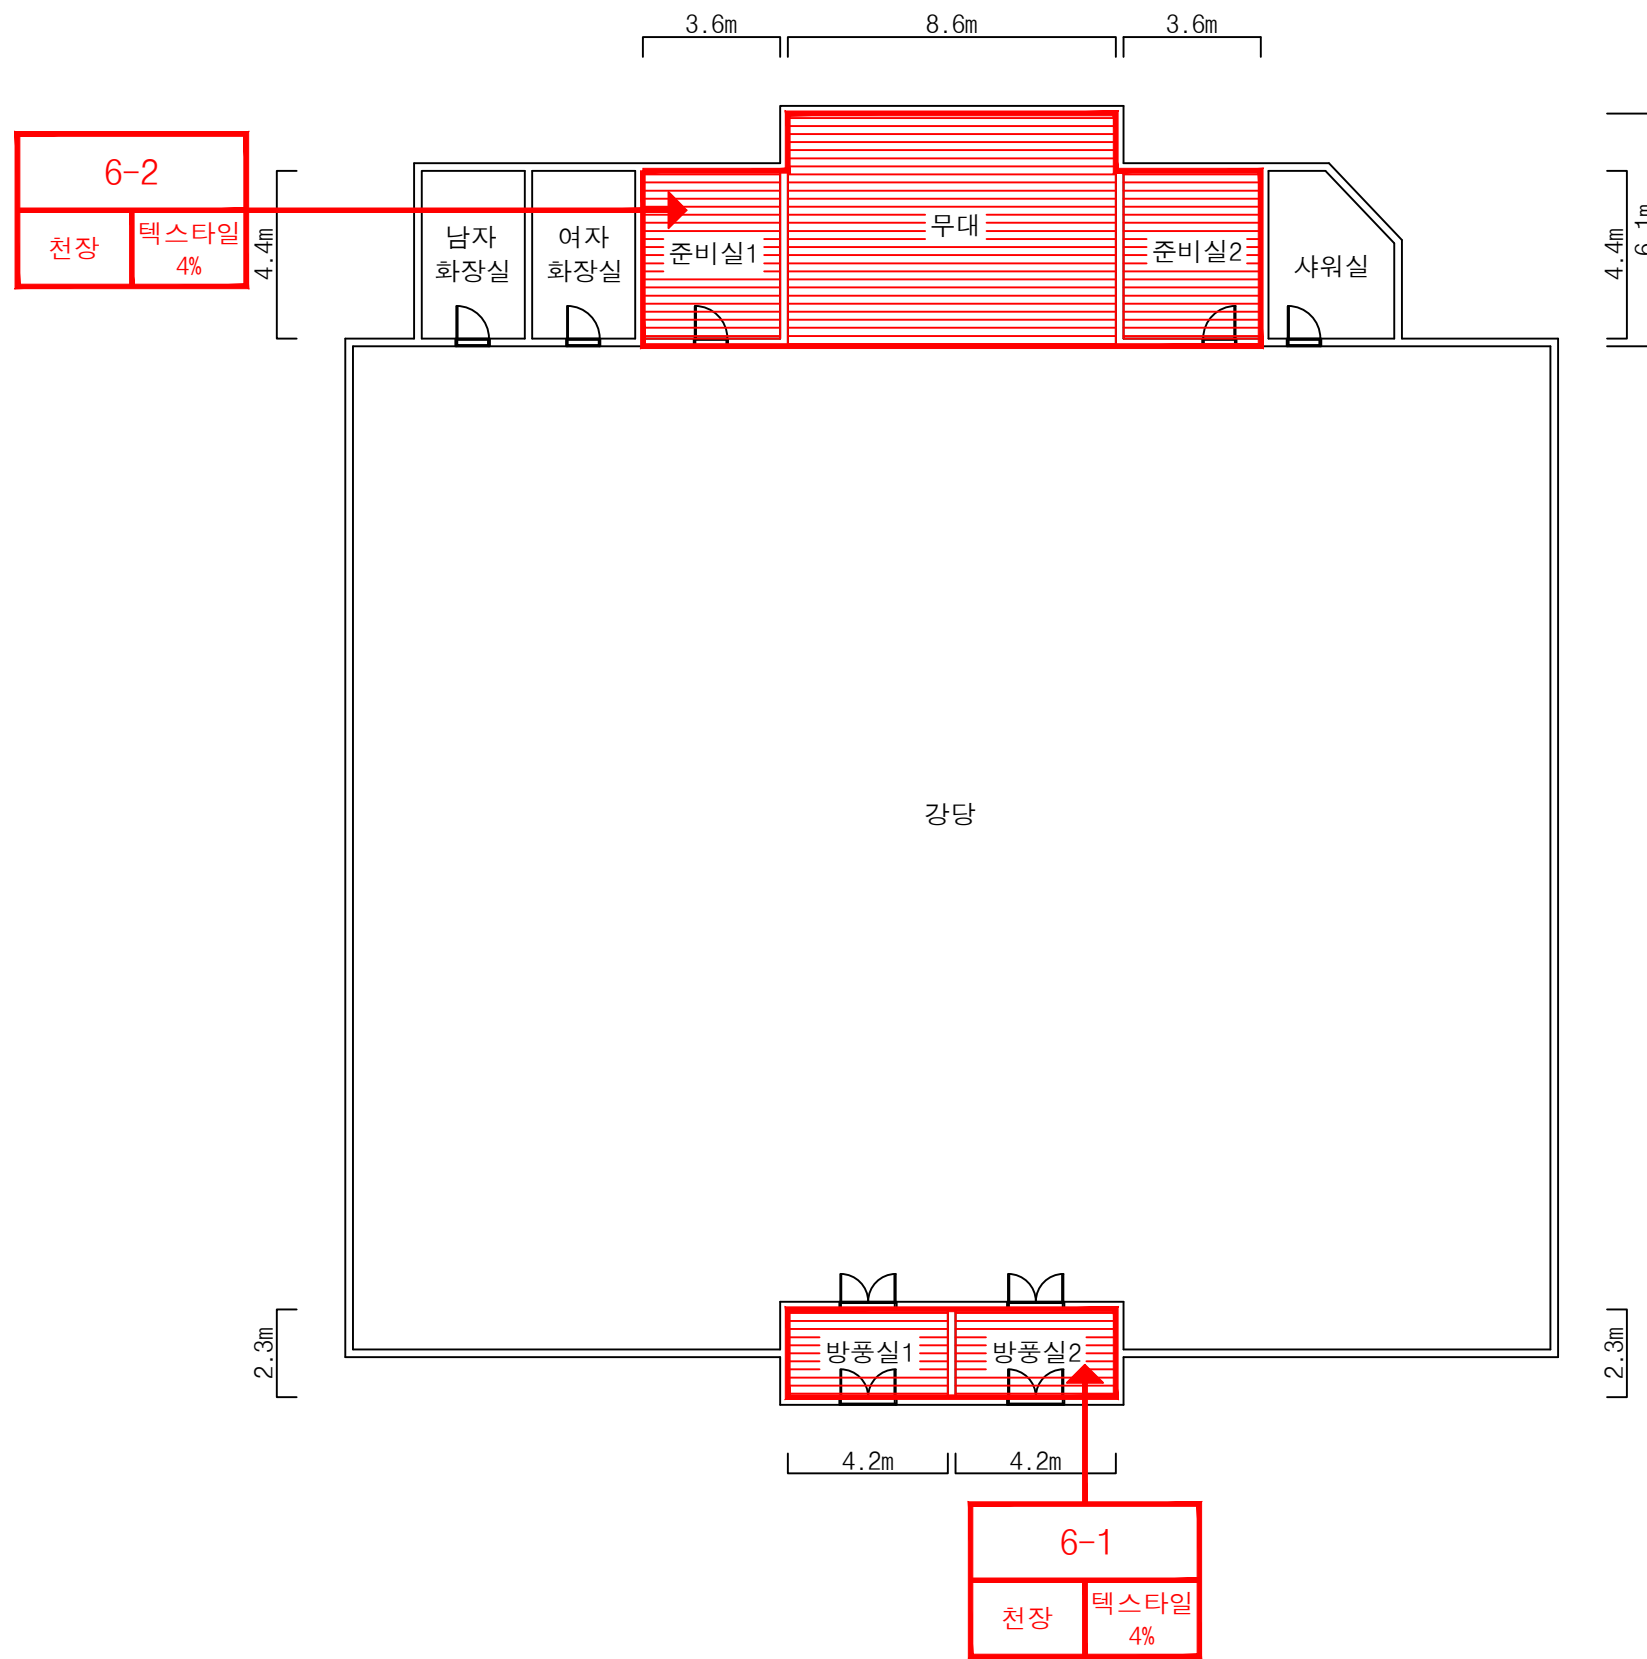
시료 번호	시료채취위치	건축자재	동일물질 구역	면적 부피 길이	석면 종류	석면함유량 (%)	위해성 평가점수	위해성 등급	관리방안
6-1	방풍실2 천장	텍스타일	방풍실1 천장	19.32	백석면	4	3	낮음	- 전기공사, 배선공사 등 건축물 유지보수 공사시 석면함유설비 또는 자재가 훼손되어 석면이 비산되지 않도록 작업수행 - 석면함유 건축자재 또는 설비에 대한 지속적인 유지관리 - 석면함유 건축자재 또는 설비가 손상되었을 경우 즉시 보수
6-2	준비실1 천장	텍스타일	무대, 준비실2 천장	84.14	백석면	4	2	낮음	- 석면함유 건축자재를 인위적으로 손상시키지 않도록 함 - 석면함유 건축자재 또는 설비의 취급 및 사용으로 인해 분진이 발생될 경우 호흡보호구 착용

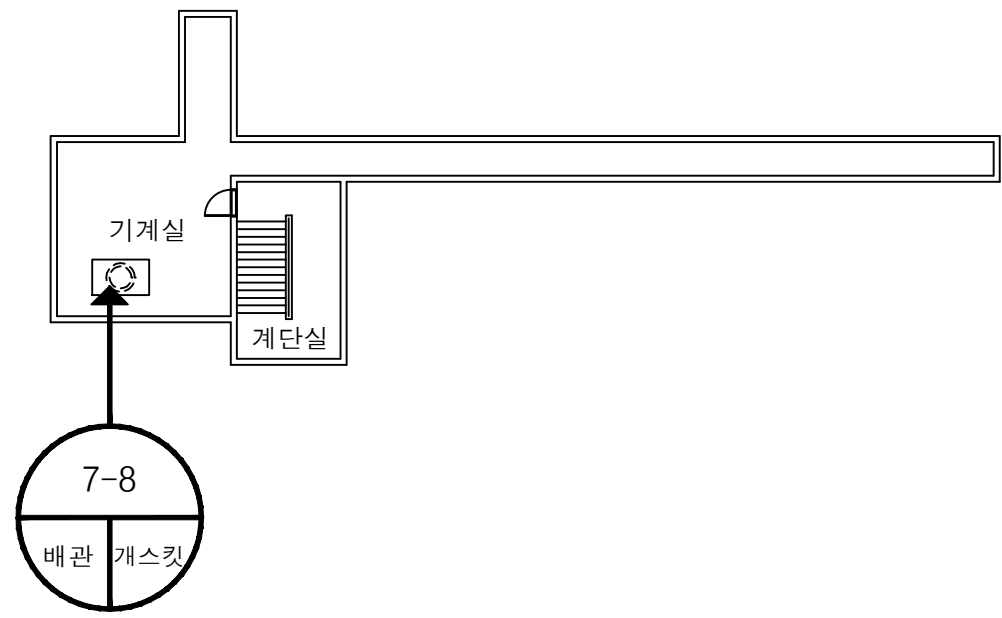
시료 번호	시료채취위치	건축자재	동일물질 구역	면적 부피 길이	석면 종류	석면함유량 (%)	위해성 평가점수	위해성 등급	관리방안
7-6	1층 방풍실1 천장	텍스타일	1층 방풍실2 천장	19.44	백석면	3	3	낮음	<ul style="list-style-type: none"> - 전기공사, 배선공사 등 건축물 유지보수 공사시 석면함유설비 또는 자재가 훼손되어 석면이 비산되지 않도록 작업수행 - 석면함유 건축자재 또는 설비에 대한 지속적인 유지관리 - 석면함유 건축자재 또는 설비가 손상되었을 경우 즉시 보수 - 석면함유 건축자재를 인위적으로 손상시키지 않도록 함 - 석면함유 건축자재 또는 설비의 취급 및 사용으로 인해 분진이 발생될 경우 호흡보호구 착용
7-7	1층 복도 천장	텍스타일	-	33.66	백석면	3	2	낮음	
7-8	지하층 기계실 배관	개스킷	-	-	석면불검출	-	-	-

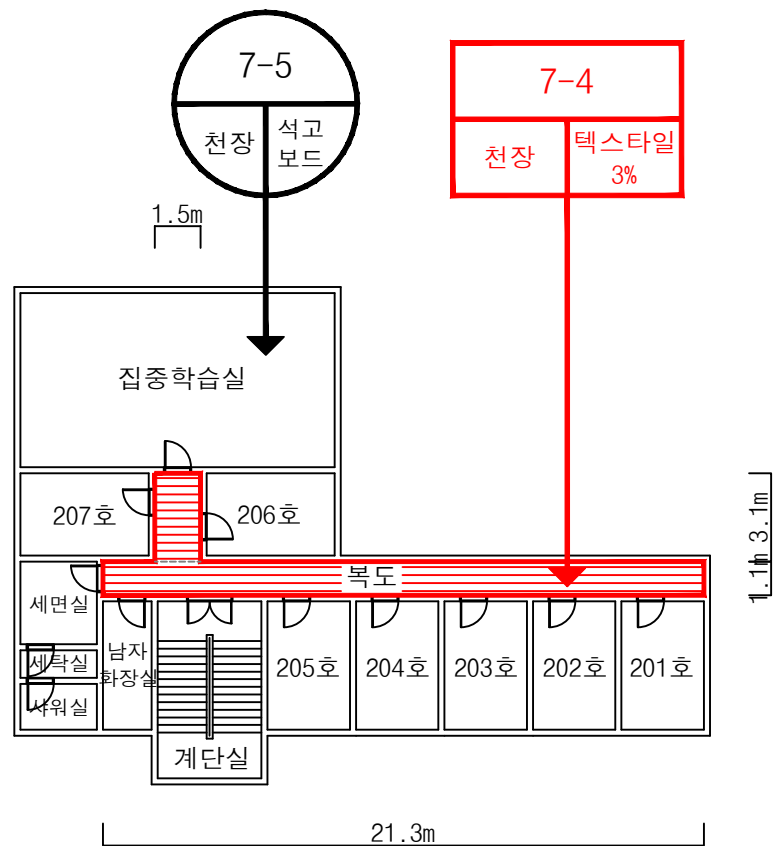
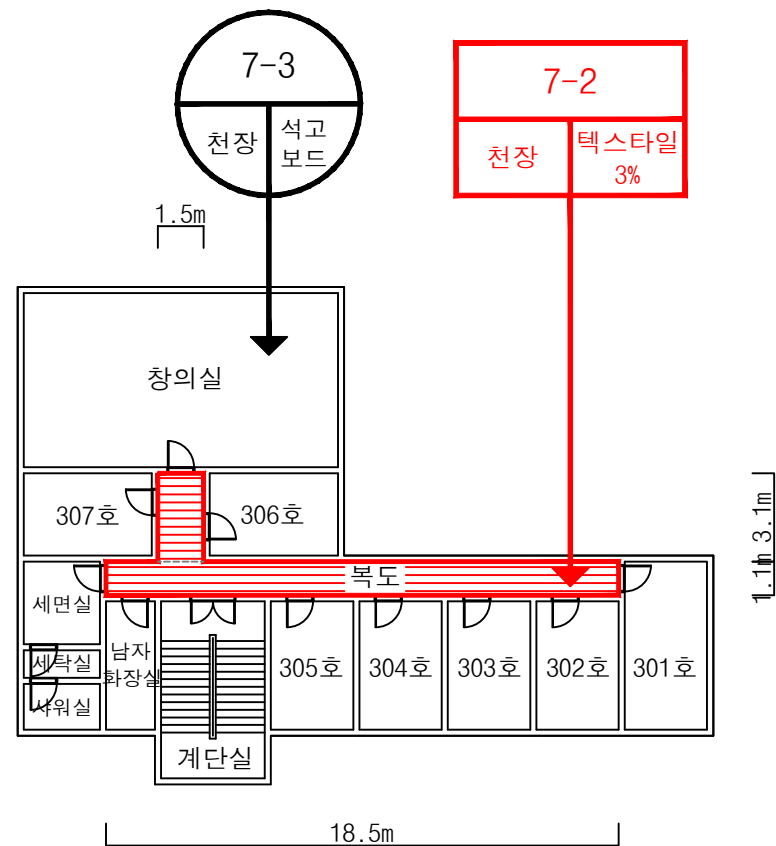
시료 번호	시료채취위치	건축자재	동일물질 구역	면적 부피 길이	석면 종류	석면함유량 (%)	위해성 평가점수	위해성 등급	관리방안
7-2	3층 복도 천장	텍스타일	-	25.00	백석면	3	2	낮음	- 전기공사, 배선공사 등 건축물 유지보수 공사시 석면함유설비 또는 자재가 훼손되어 석면이 비산되지 않도록 작업수행 - 석면함유 건축자재 또는 설비에 대한 지속적인 유지관리 - 석면함유 건축자재 또는 설비가 손상되었을 경우 즉시 보수 - 석면함유 건축자재를 인위적으로 손상시키지 않도록 함 - 석면함유 건축자재 또는 설비의 취급 및 사용으로 인해 분진이 발생될 경우 호흡보호구 착용
7-3	3층 창의실 천장	석고보드	-	-	석면불검출	-	-	-	
7-4	2층 복도 천장	텍스타일	-	28.08	백석면	3	2	낮음	
7-5	2층 집중학습실 천장	석고보드	-	-	석면불검출	-	-	-

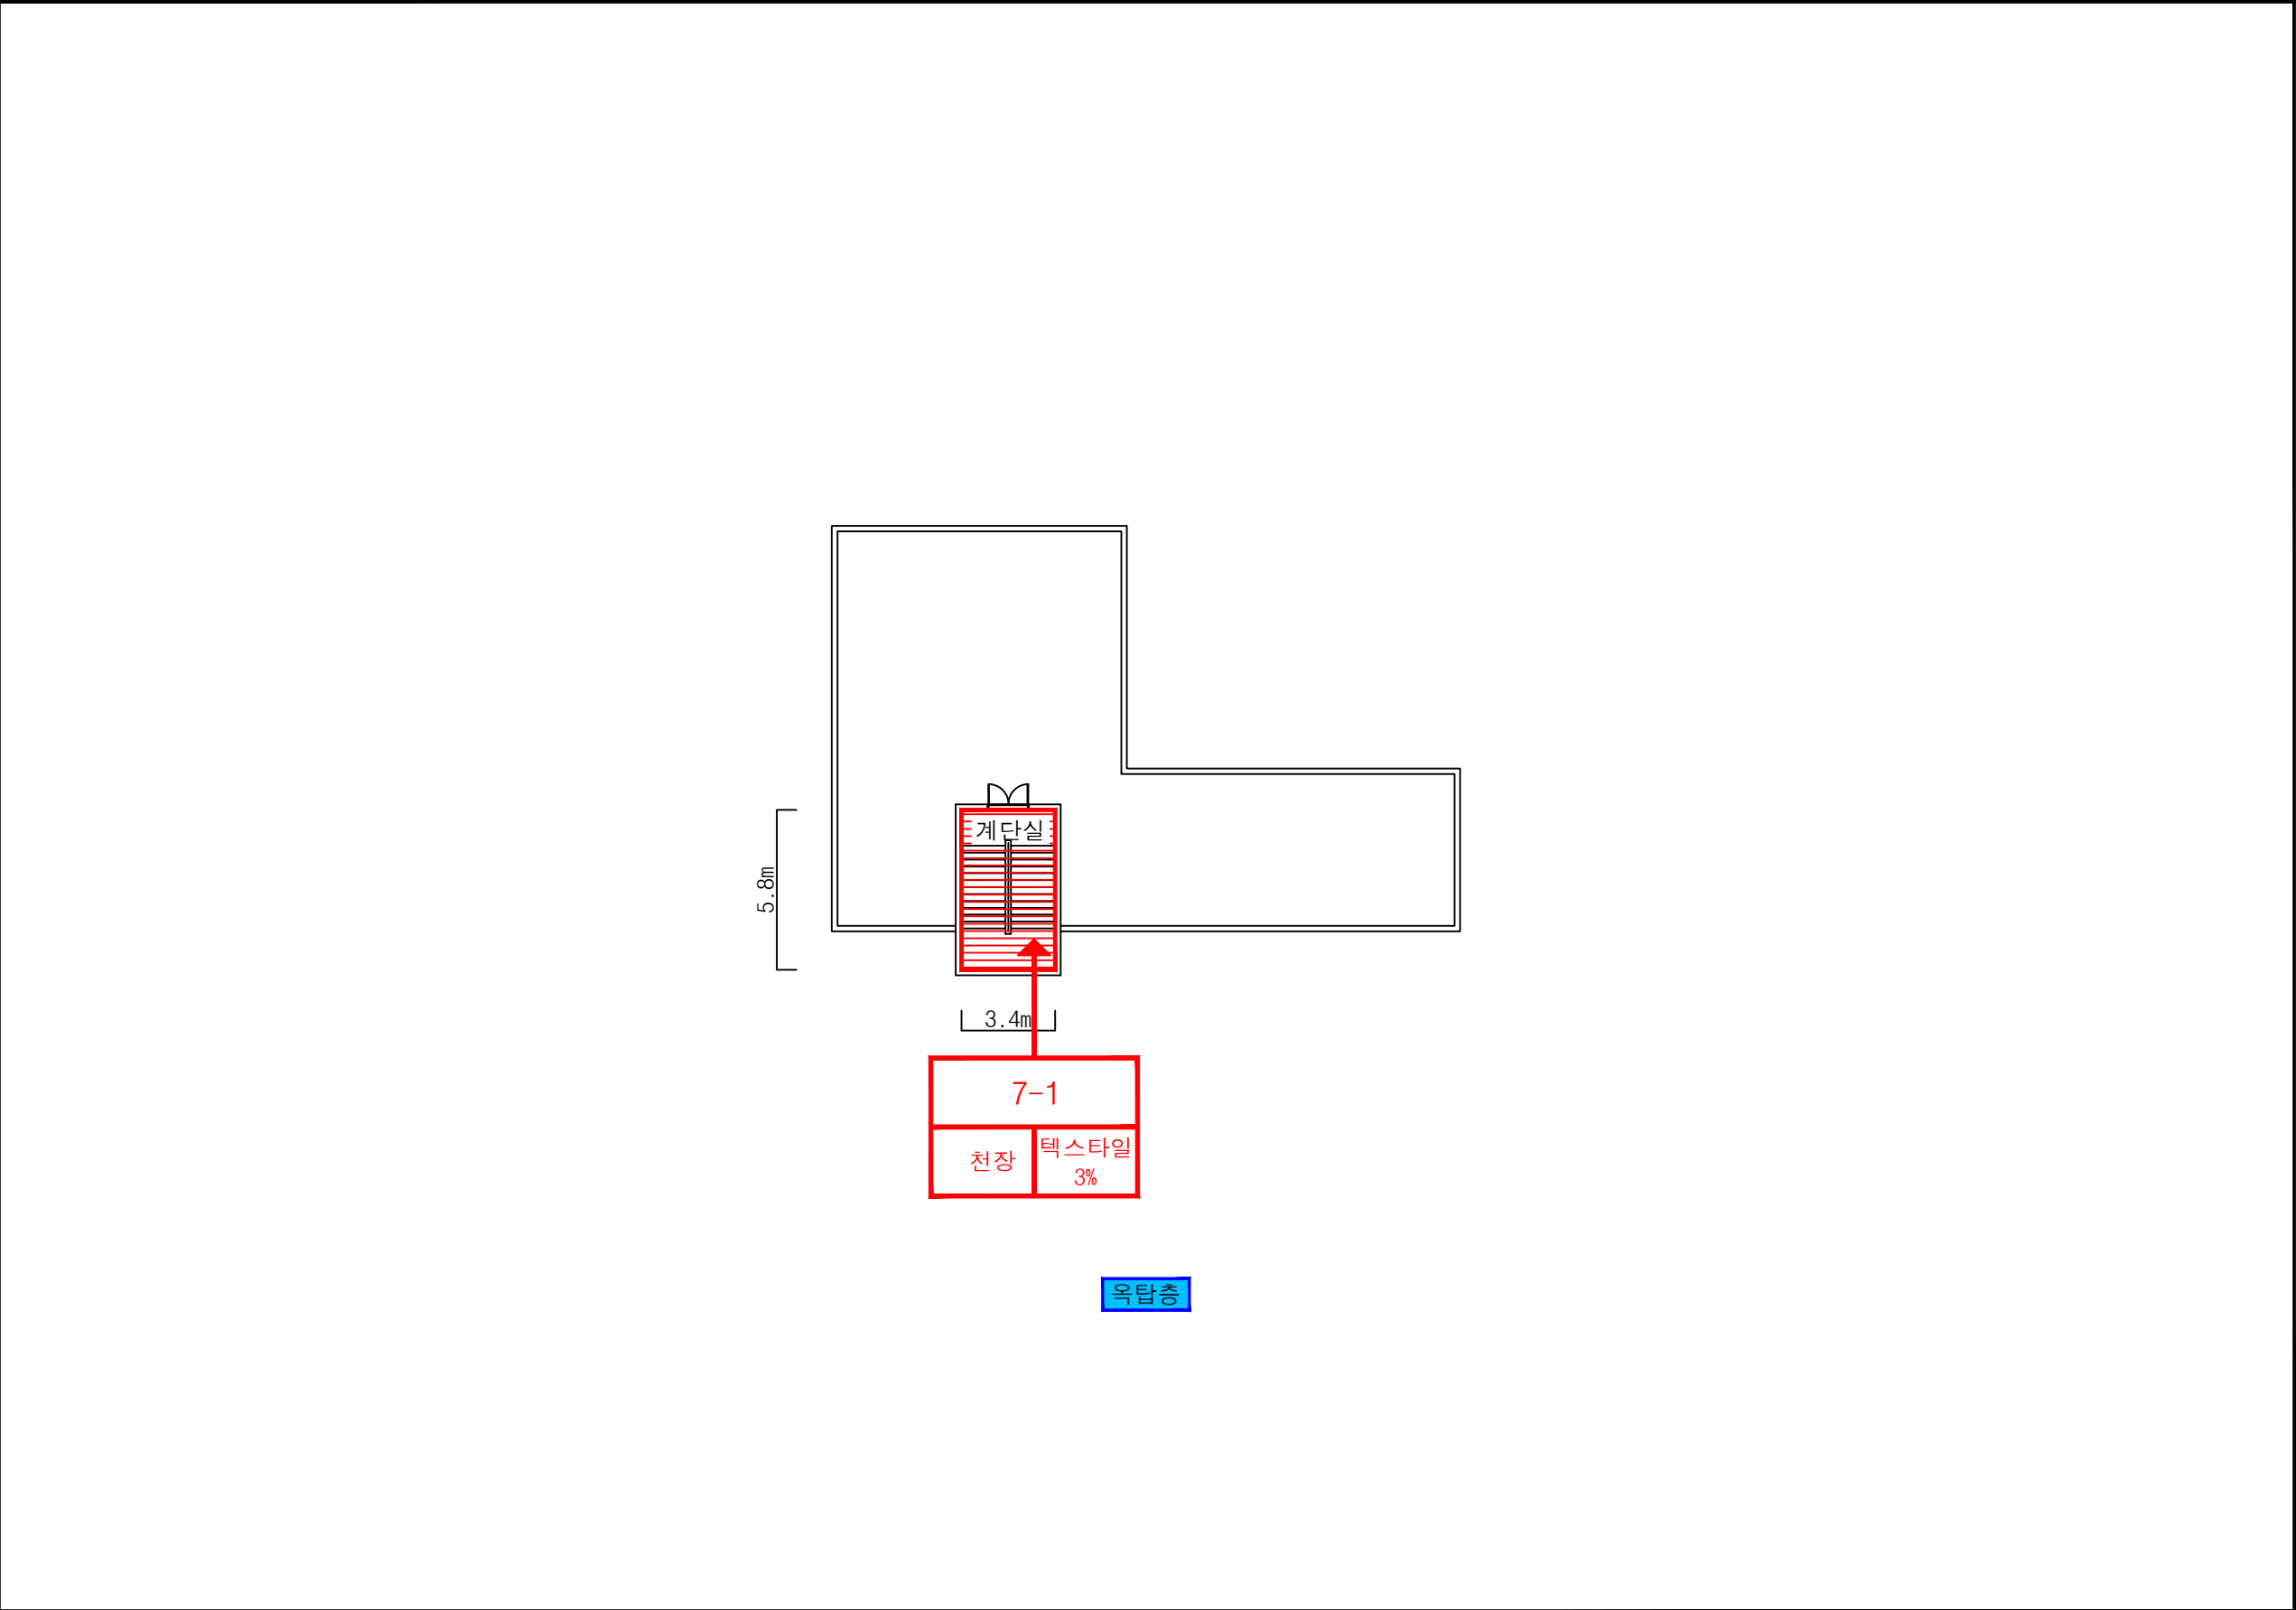
시료 번호	시료채취위치	건축자재	동일물질 구역	면적 부피 길이	석면 종류	석면함유량 (%)	위해성 평가점수	위해성 등급	관리방안
7-1	옥탑층 계단실 천장	텍스타일	-	19.72	백석면	3	2	낮음	- 전기공사, 배선공사 등 건축물 유지보수 공사시 석면함유설비 또는 자재가 훼손되어 석면이 비산되지 않도록 작업수행 - 석면함유 건축자재 또는 설비에 대한 지속적인 유지관리 - 석면함유 건축자재 또는 설비가 손상되었을 경우 즉시 보수 - 석면함유 건축자재를 인위적으로 손상시키지 않도록 함 - 석면함유 건축자재 또는 설비의 취급 및 사용으로 인해 분진이 발생될 경우 호흡보호구 착용

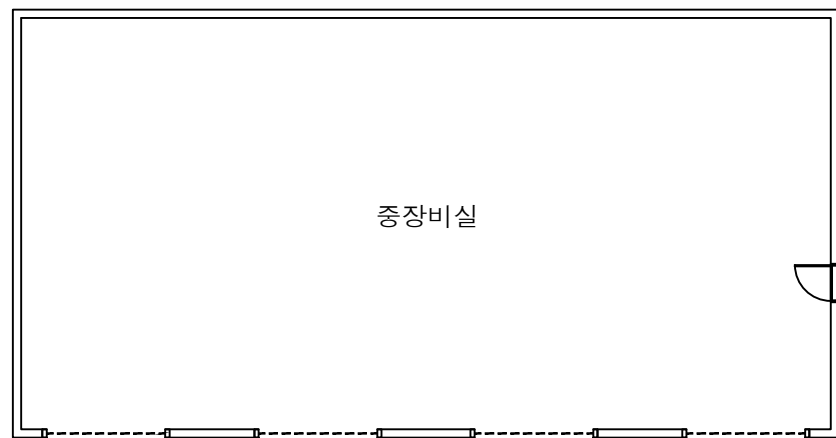
※ 중장비실동 : 육안검사시 석면함유가 의심되는 물질 없음

- └ 천장재 : 샌드위치판넬
- └ 벽 재 : 콘트리트
- └ 바닥재 : 콘크리트

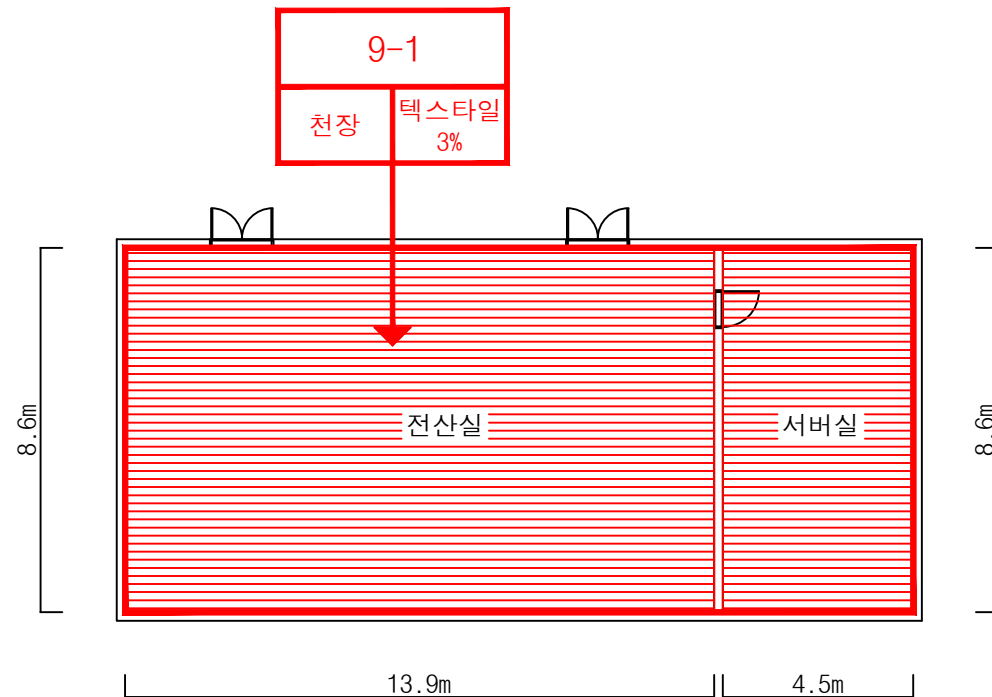
시료 번호	시료채취위치	건축자재	동일물질 구역	면적 부피 길이	석면 종류	석면함유량 (%)	위해성 평가점수	위해성 등급	관리방안
9-1	전산실동 전산실 천장	텍스타일	전산실동 서버실 천장	158.24	백석면	3	2	낮음	<ul style="list-style-type: none"> - 전기공사, 배선공사 등 건축물 유지보수 공사시 석면함유설비 또는 자재가 훼손되어 석면이 비산되지 않도록 작업수행 - 석면함유 건축자재 또는 설비에 대한 지속적인 유지관리 - 석면함유 건축자재 또는 설비가 손상되었을 경우 즉시 보수 - 석면함유 건축자재를 인위적으로 손상시키지 않도록 함 - 석면함유 건축자재 또는 설비의 취급 및 사용으로 인해 분진이 발생될 경우 호흡보호구 착용

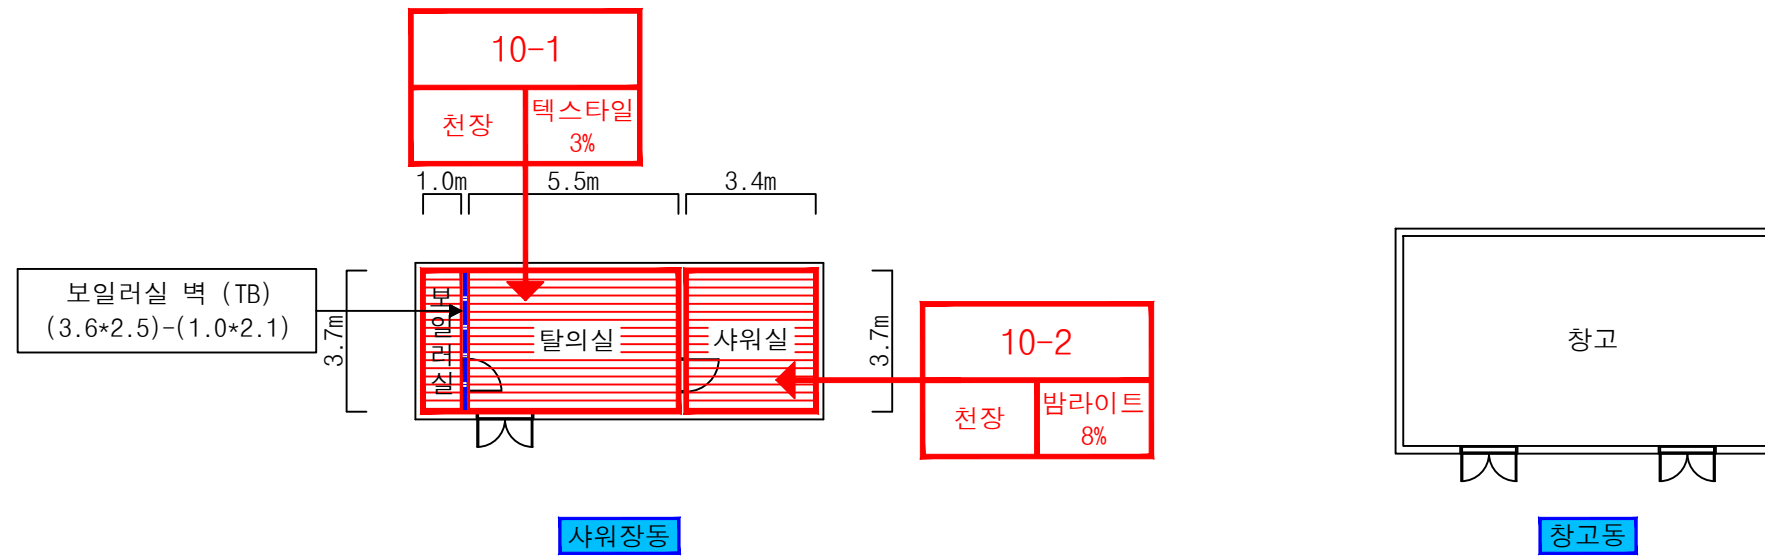
※ 창고동 : 육안검사시 석면함유가 의심되는 물질 없음

천장재:콘크리트
벽재:콘크리트
바닥재:콘크리트

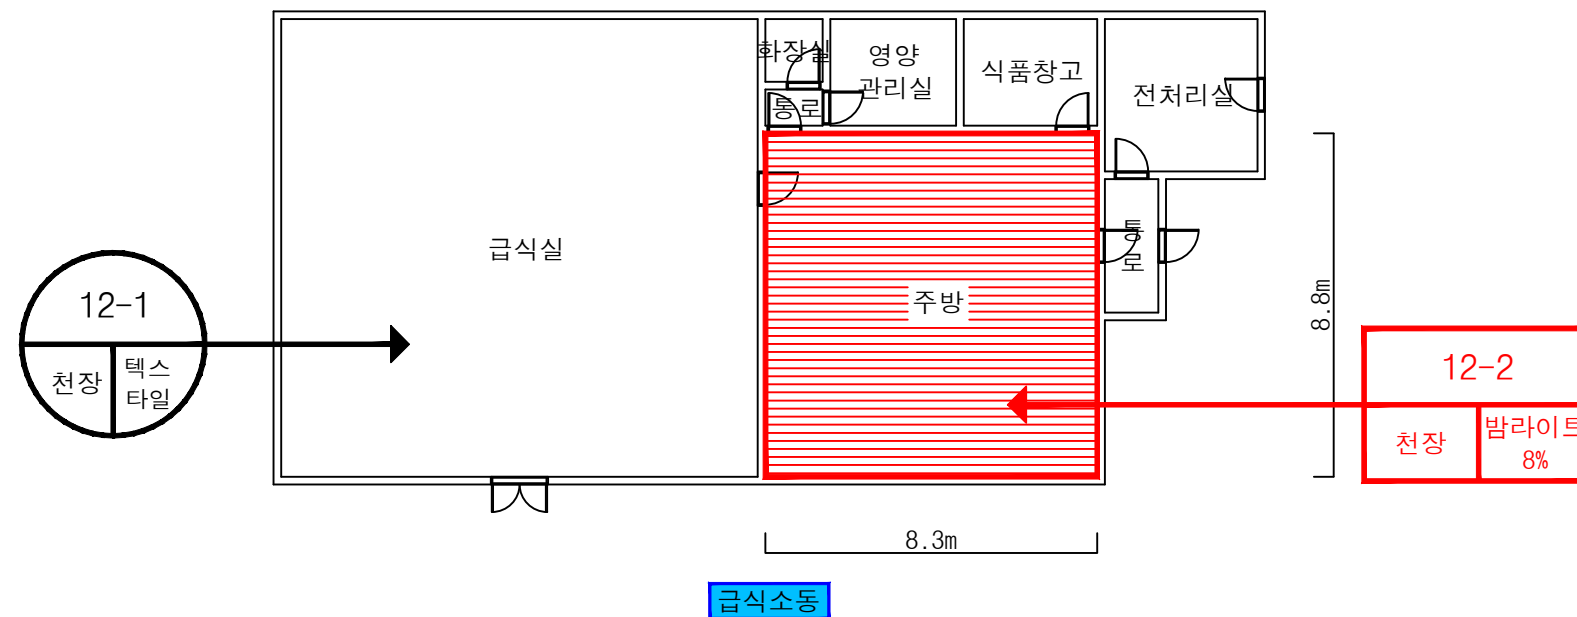
시료 번호	시료채취위치	건축자재	동일물질 구역	면적 부피 길이	석면 종류	석면함유량 (%)	위해성 평가점수	위해성 등급	관리방안
10-1	샤워장동 탈의실 천장	텍스타일	샤워장동 보일러실 천장	24.15	백석면	3	2	낮음	- 전기공사, 배선공사 등 건축물 유지보수 공사시 석면함유설비 또는 자재가 훼손되어 석면이 비산되지 않도록 작업수행 - 석면함유 건축자재 또는 설비에 대한 지속적인 유지관리 - 석면함유 건축자재 또는 설비가 손상되었을 경우 즉시 보수 - 석면함유 건축자재를 인위적으로 손상시키지 않도록 함 - 석면함유 건축자재 또는 설비의 취급 및 사용으로 인해 분진이 발생될 경우 호흡보호구 착용
10-2	샤워장동 샤워실 천장	밤라이트	샤워장동 보일러실 벽	19.48	백석면	8	3	낮음	
12-1	급식소동 급식실 천장	텍스타일	-	-	석면불검출	-	-	-	
12-2	급식소동 주방 천장	밤라이트	-	73.04	백석면	8	3	낮음

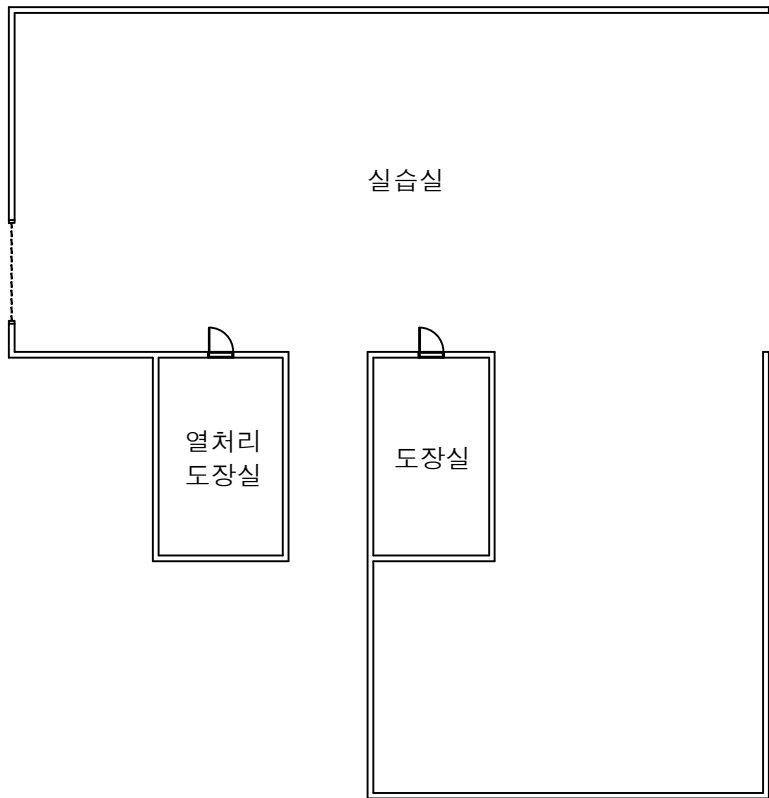
※ 실습실동4 : 육안검사시 석면함유가 의심되는 물질 없음
 — 천장재 : 샌드위치판넬
 — 벽 재 : 샌드위치판넬
 — 바닥재 : 콘크리트

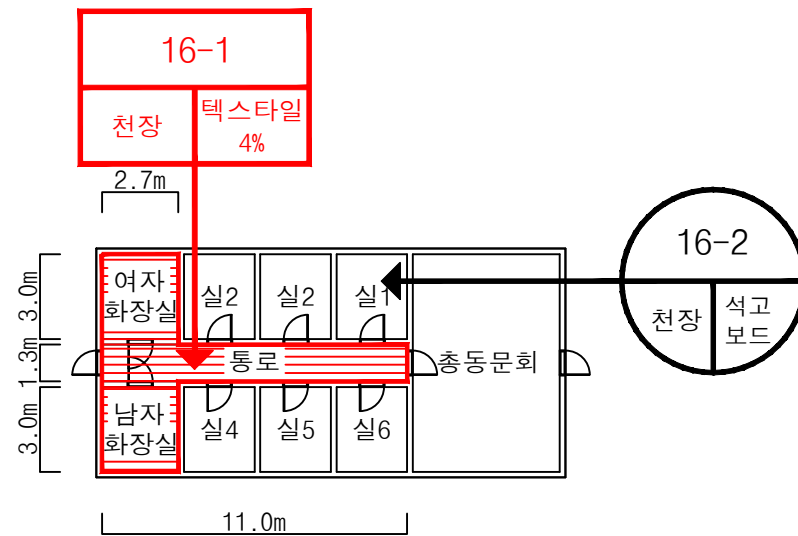
시료 번호	시료채취위치	건축자재	동일물질 구역	면적 부피 길이	석면 종류	석면함유량 (%)	위해성 평가점수	위해성 등급	관리방안
16-1	합숙소동 통로 천장	텍스타일	합숙소동 여자화장실, 남자화장실 천장	30.50	백석면	4	2	낮음	- 전기공사, 배선공사 등 건축물 유지보수 공사시 석면함유설비 또는 자재가 훼손되어 석면이 비산되지 않도록 작업수행 - 석면함유 건축자재 또는 설비에 대한 지속적인 유지관리 - 석면함유 건축자재 또는 설비가 손상되었을 경우 즉시 보수 - 석면함유 건축자재를 인위적으로 손상시키지 않도록 함 - 석면함유 건축자재 또는 설비의 취급 및 사용으로 인해 분진이 발생될 경우 호흡보호구 착용
16-2	합숙소동 실1 천장	석고보드	-	-	석면불검출	-	-	-
