# 순창제일고등학교 건축물 석면지도

(주) 아셈 석면환경연구원

- 건축물명 : 순창제일고등학교 실습실동2
- 건축물 소재지 : 전북 순창군 순창읍 담순로 1411
- 도면번호 : ASEM 순창제일고-006
- 층 구분 : 1층, 2층
- 석면 조사, 분석 기관 : (주)아셈석면환경연구원
- 조사 일자 : 2014. 08. 29

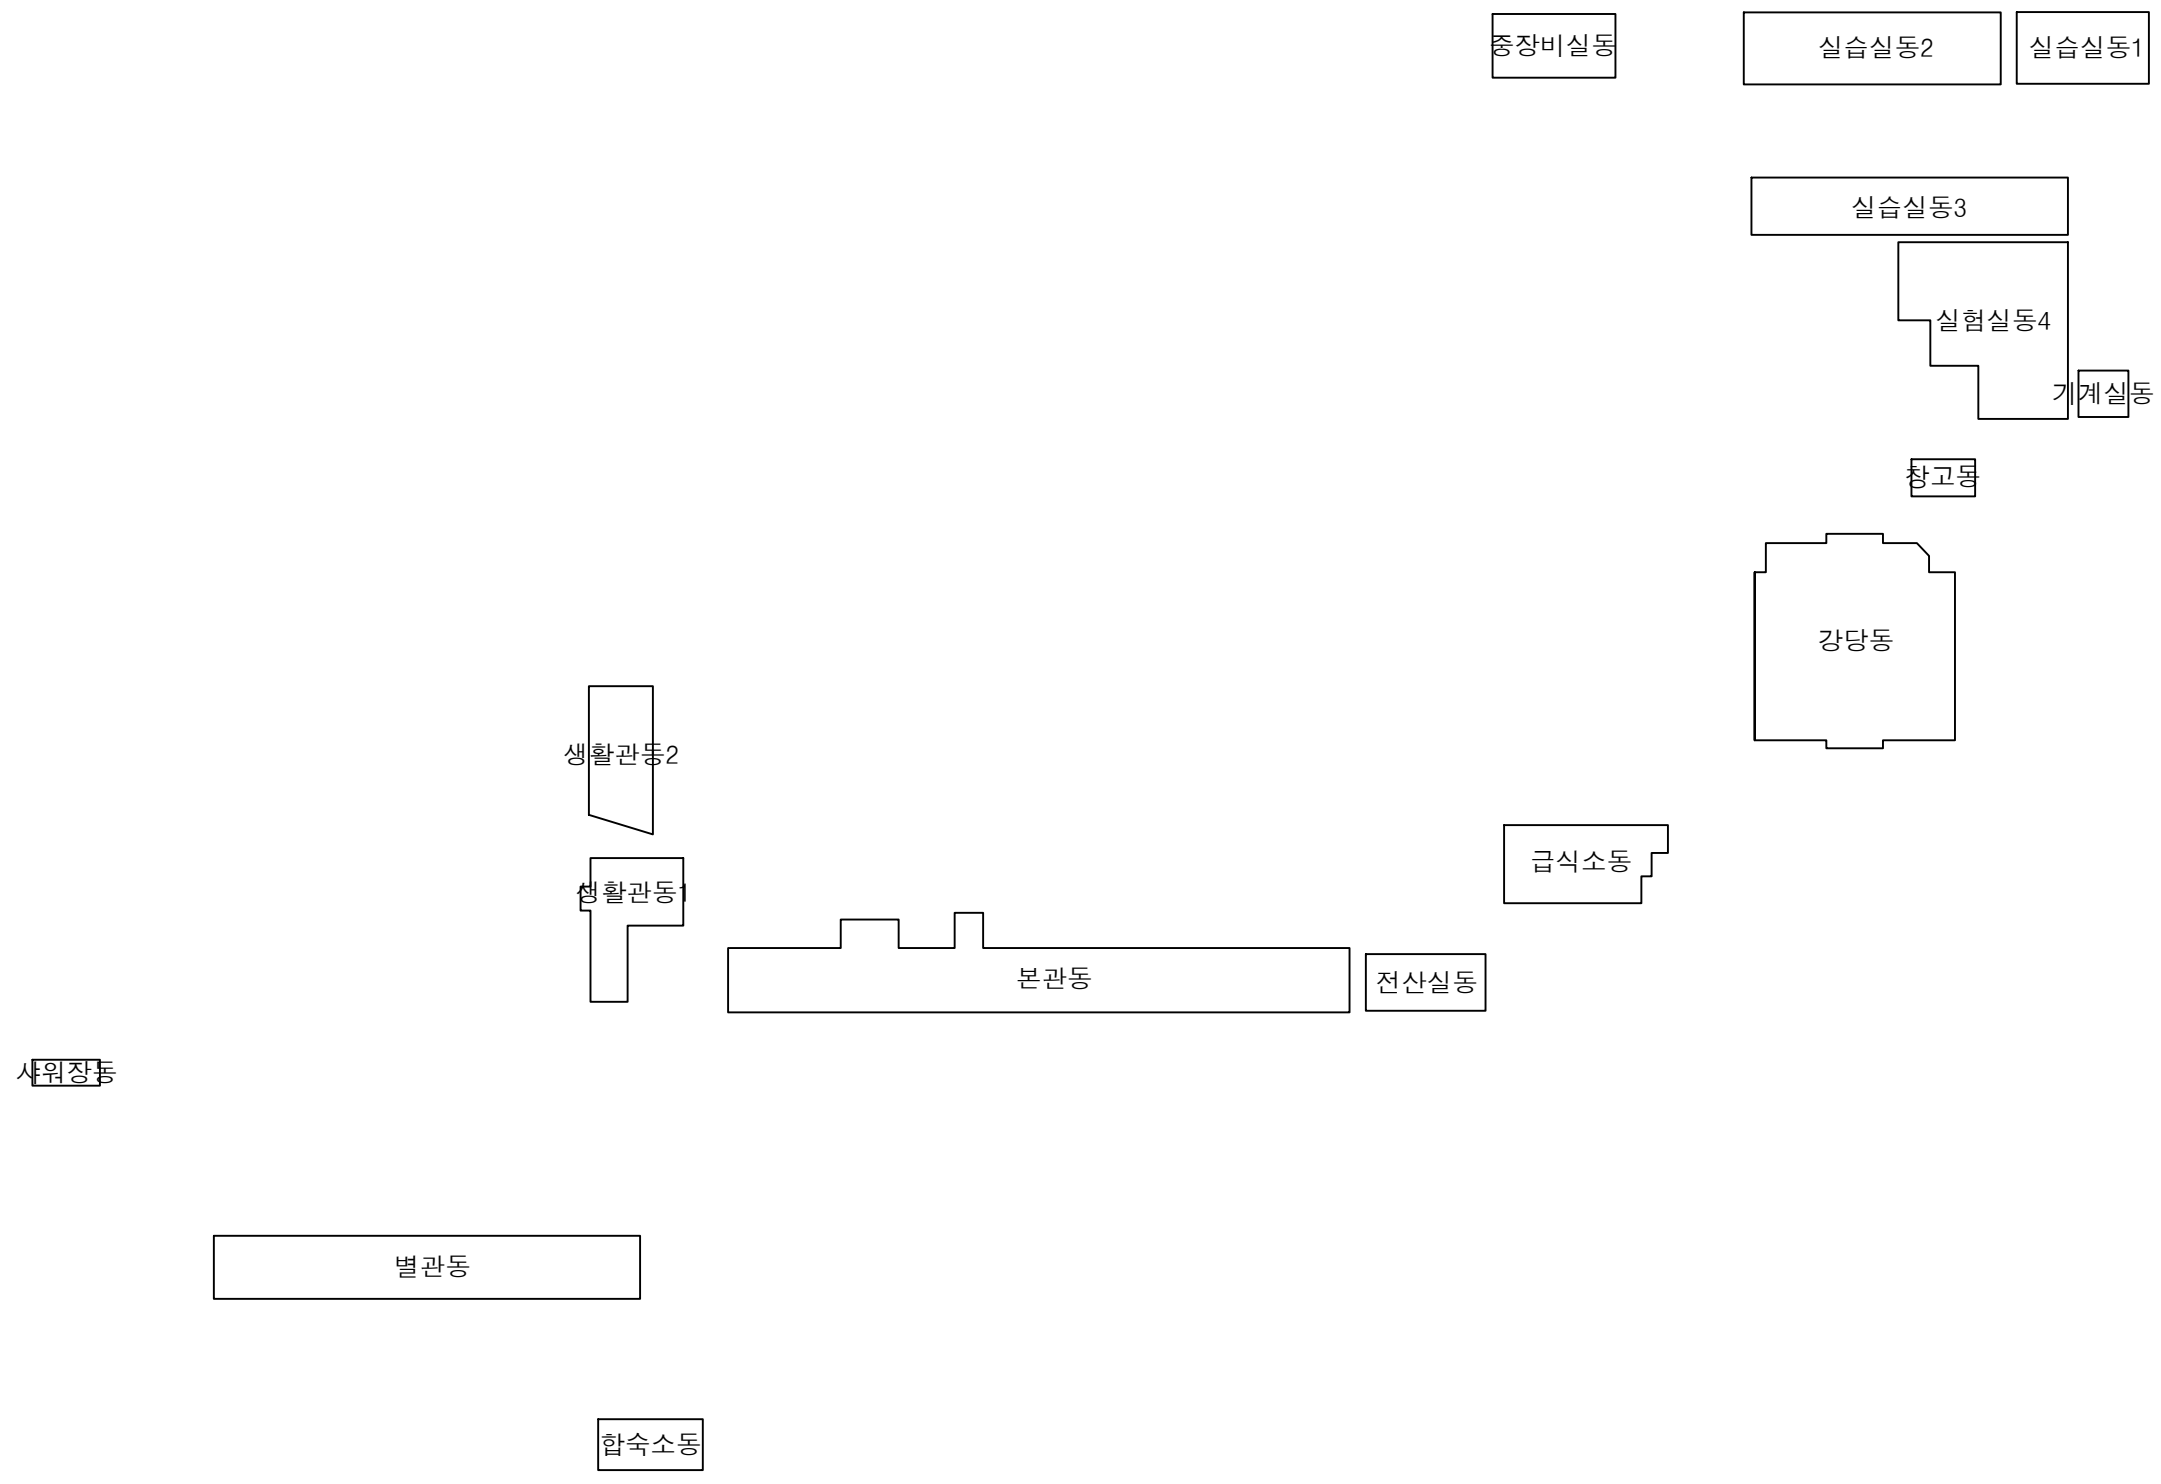
시료 번호	시료채취위치	건축자재	동일물질 구역	면적 부피 길이	석면 종류	석면함유량 (%)	위해성 평가점수	위해성 등급	관리방안
4-1	1층 실습실 천장	텍스타일	-	77.44	백석면 갈석면	3 2	2	낮음	- 전기공사, 배선공사 등 건축물 유지보수 공사시 석면함유설비 또는 자재가 훼손되어 석면이 비산되지 않도록 작업수행 - 석면함유 건축자재 또는 설비에 대한 지속적인 유지관리 - 석면함유 건축자재 또는 설비가 손상되었을 경우 즉시 보수 - 석면함유 건축자재를 인위적으로 손상시키지 않도록 함 - 석면함유 건축자재 또는 설비의 취급 및 사용으로 인해 분진이 발생될 경우 호흡보호구 착용
4-2	1층 샤워실 천장	밤라이트	-	17.60	백석면	8	3	낮음	
4-3	1층 2-4교실 벽	석고보드	-	-	석면불검출	-	-	-	
4-4	2층 골프연습실 천장	텍스타일	2층 샤워실 천장	115.28	백석면 갈석면	3 2	2	낮음	
4-5	2층 교무실 (자동차과) 천장	텍스타일	2층 복도2, 창고2 천장	145.14	백석면 갈석면	3 2	2	낮음

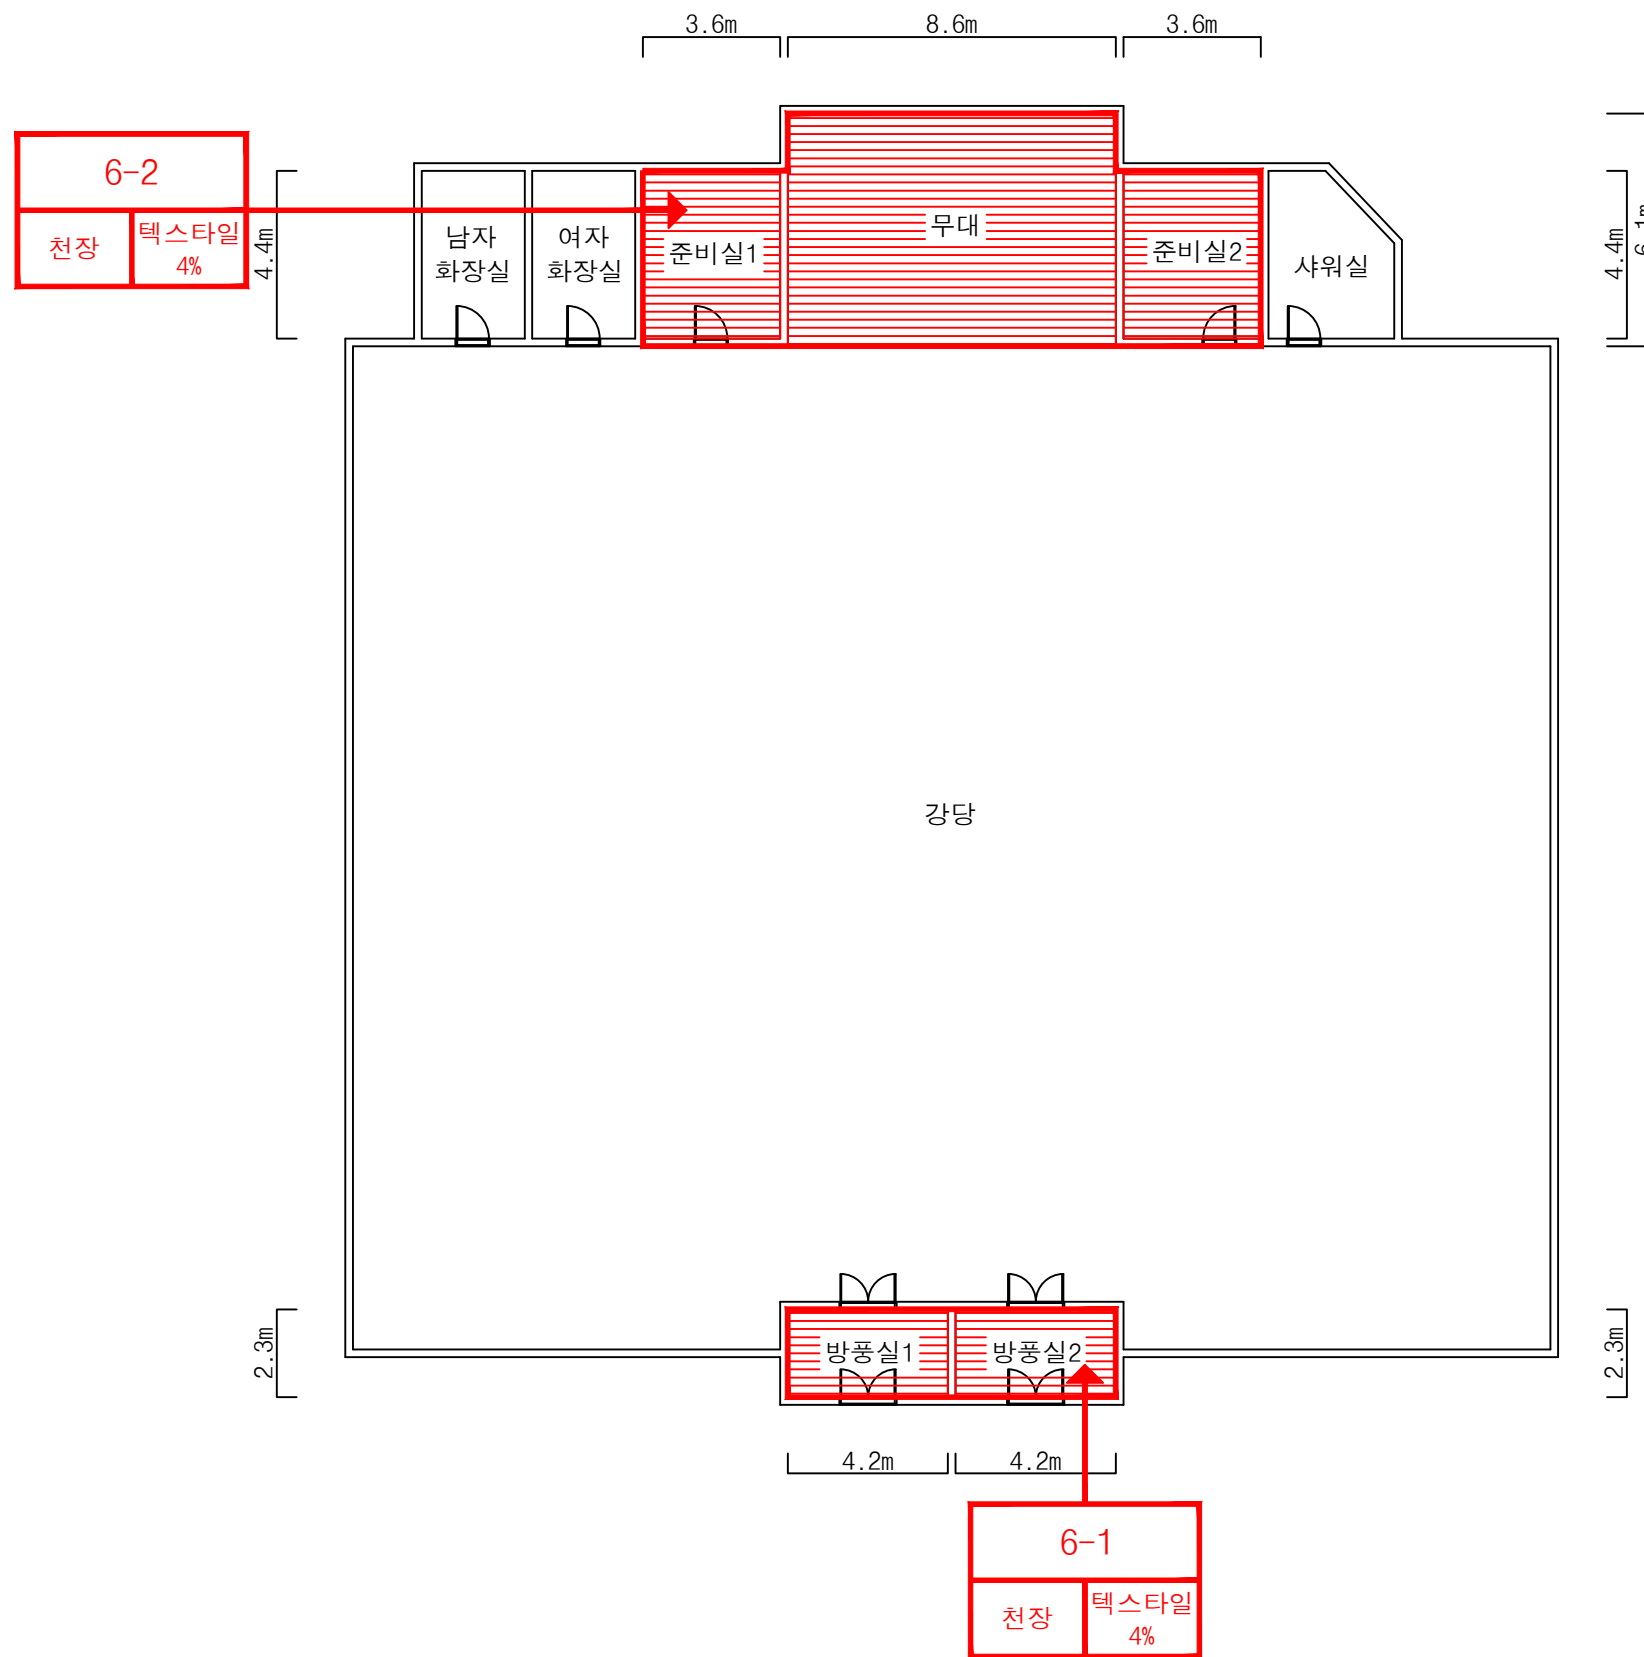
시료 번호	시료채취위치	건축자재	동일물질 구역	면적 부피 길이	석면 종류	석면함유량 (%)	위해성 평가점수	위해성 등급	관리방안
6-1	방풍실2 천장	텍스타일	방풍실1 천장	19.32	백석면	4	3	낮음	- 전기공사, 배선공사 등 건축물 유지보수 공사시 석면함유설비 또는 자재가 훼손되어 석면이 비산되지 않도록 작업수행 - 석면함유 건축자재 또는 설비에 대한 지속적인 유지관리 - 석면함유 건축자재 또는 설비가 손상되었을 경우 즉시 보수 - 석면함유 건축자재를 인위적으로 손상시키지 않도록 함 - 석면함유 건축자재 또는 설비의 취급 및 사용으로 인해 분진이 발생될 경우 호흡보호구 착용
6-2	준비실1 천장	텍스타일	무대, 준비실2 천장	84.14	백석면	4	2	낮음

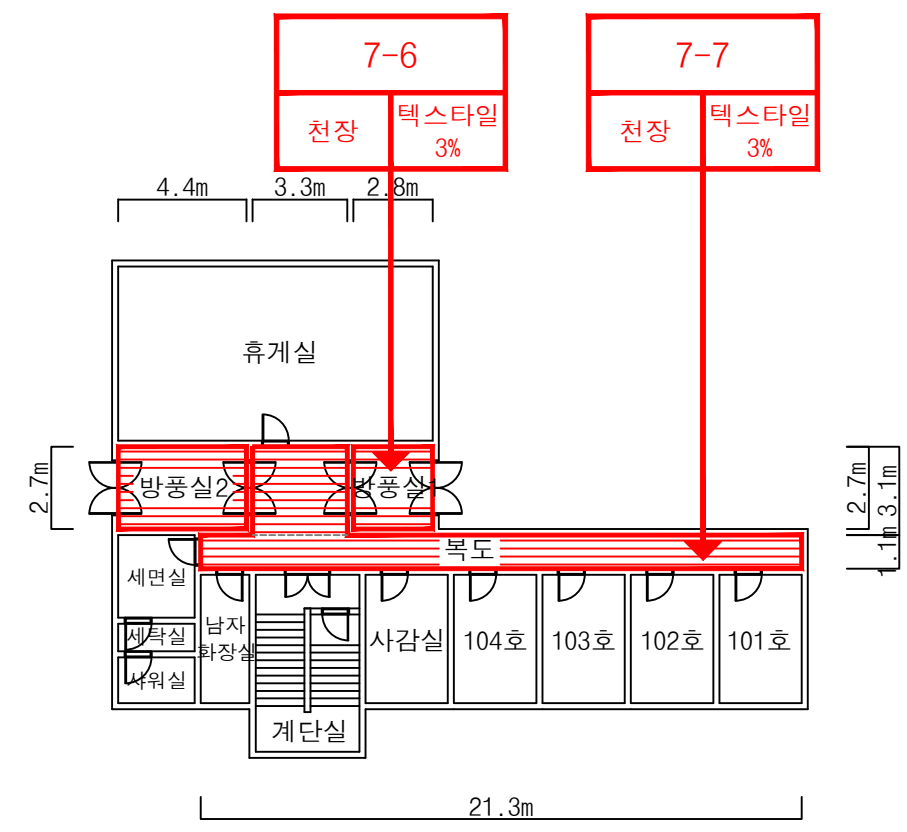
시료 번호	시료채취위치	건축자재	동일물질 구역	면적 부피 길이	석면 종류	석면함유량 (%)	위해성 평가점수	위해성 등급	관리방안
7-6	1층 방풍실1 천장	텍스타일	1층 방풍실2 천장	19.44	백석면	3	3	낮음	- 전기공사, 배선공사 등 건축물 유지보수 공사시 석면함유설비 또는 자재가 훼손되어 석면이 비산되지 않도록 작업수행 - 석면함유 건축자재 또는 설비에 대한 지속적인 유지관리 - 석면함유 건축자재 또는 설비가 손상되었을 경우 즉시 보수 - 석면함유 건축자재를 인위적으로 손상시키지 않도록 함 - 석면함유 건축자재 또는 설비의 취급 및 사용으로 인해 분진이 발생될 경우 호흡보호구 착용
7-7	1층 복도 천장	텍스타일	-	33.66	백석면	3	2	낮음	
7-8	지하층 기계실 배관	개스킷	-	-	석면불검출	-	-	-

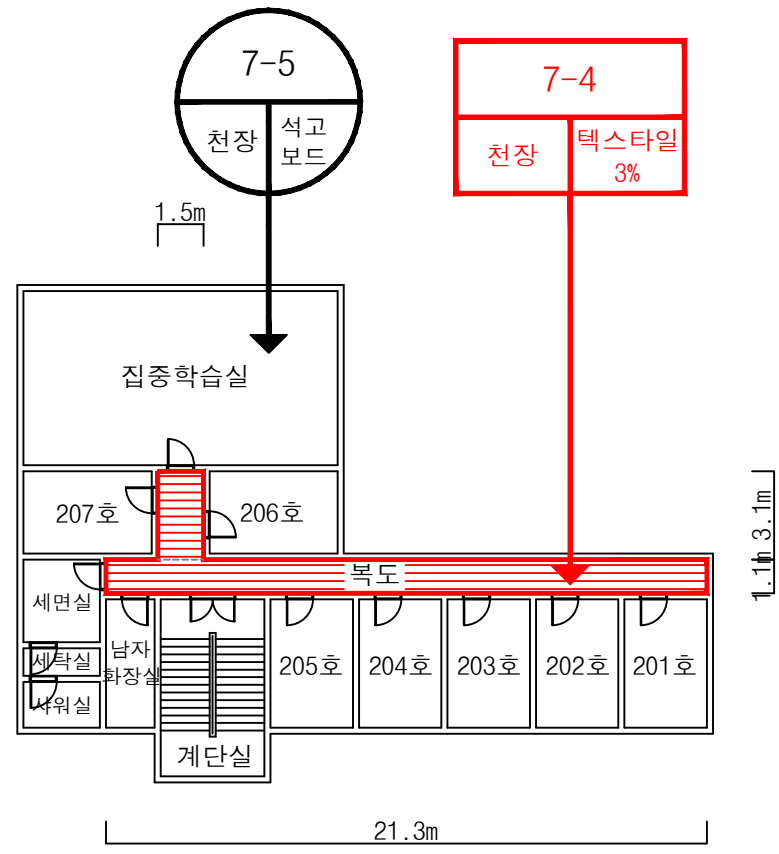
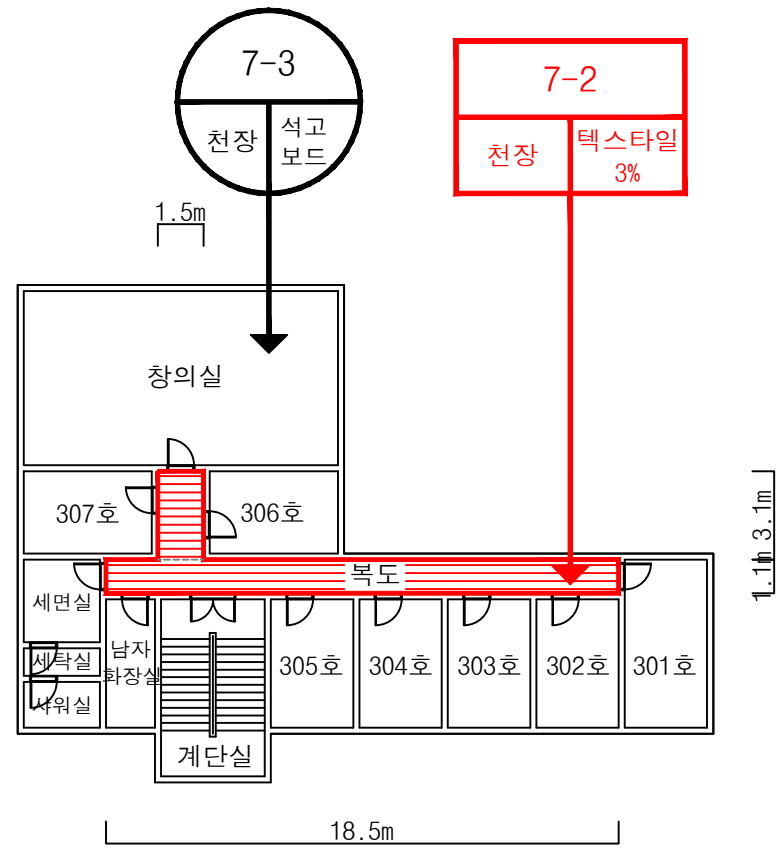
시료 번호	시료채취위치	건축자재	동일물질 구역	면적 부피 길이	석면 종류	석면함유량 (%)	위해성 평가점수	위해성 등급	관리방안
7-2	3층 복도 천장	텍스타일	-	25.00	백석면	3	2	낮음	- 전기공사, 배선공사 등 건축물 유지보수 공사시 석면함유설비 또는 자재가 훼손되어 석면이 비산되지 않도록 작업수행 - 석면함유 건축자재 또는 설비에 대한 지속적인 유지관리 - 석면함유 건축자재 또는 설비가 손상되었을 경우 즉시 보수 - 석면함유 건축자재를 인위적으로 손상시키지 않도록 함 - 석면함유 건축자재 또는 설비의 취급 및 사용으로 인해 분진이 발생될 경우 호흡보호구 착용
7-3	3층 창의실 천장	석고보드	-	-	석면불검출	-	-	-	
7-4	2층 복도 천장	텍스타일	-	28.08	백석면	3	2	낮음	
7-5	2층 집중학습실 천장	석고보드	-	-	석면불검출	-	-	-
