건축물 석면 지도

[옥천초등학교(관사)]

전북 순창군 순창읍 순창6길 33

옥천초등학교(관사) 1층

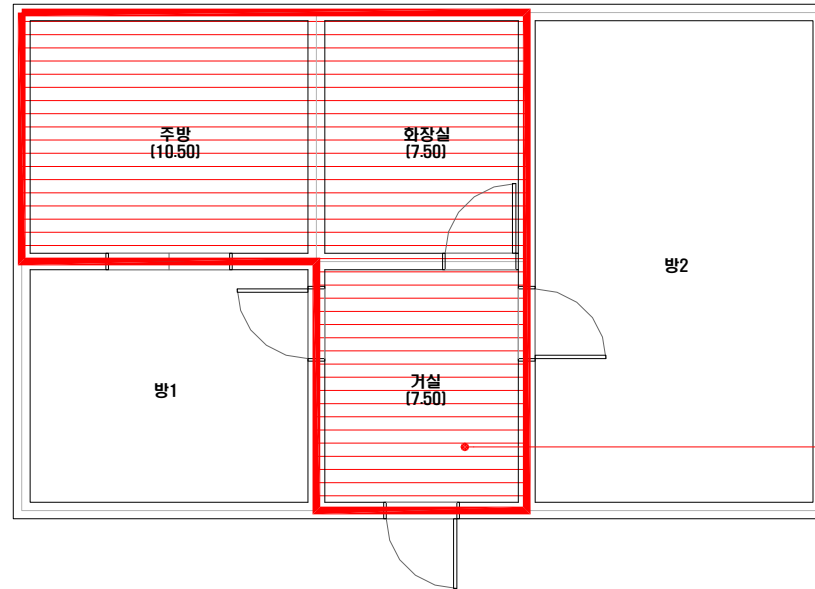
C-01
천장 텍스
[백4%]

시료 번호	시료 채취 위치	건축 자재	동일 물질 구역	면적(m ²), 부피(m ³), 길이(m)	석면 종류	석면 함유량(%)	위해성 평가 점수	위해성 등급	관리 방안
C-01	1층 거실 천장	텍스	1층 거실, 화장실, 주방 천장	25.50 m ²	백석면	4%	9	낮음	<석면함유 건축자재의 잠재적인 손상 가능성이 낮은 상태> 1)비산성과 손상이 동시에 있는 경우 손상에 대한 보수 2)석면함유 건축자재 또는 설비에 대한 지속적인 유지관리 3) 석면함유 건축자재 또는 설비가 손상되었을 경우 즉시 보수 4)석면함유 건축자재를 인위적으로 손상시키지 않도록 함 5) 전기공사,배선공사등 건축물 유지보수 공사시 석면함유설비 또는 자재가 훼손되어 석면이 비산되지 않도록 작업수행
