건축물 석면 지도

[옥천초등학교(다목적교실)]

전북 순창군 순창읍 순창6길 33

옥천초등학교(다목적교실) 1층

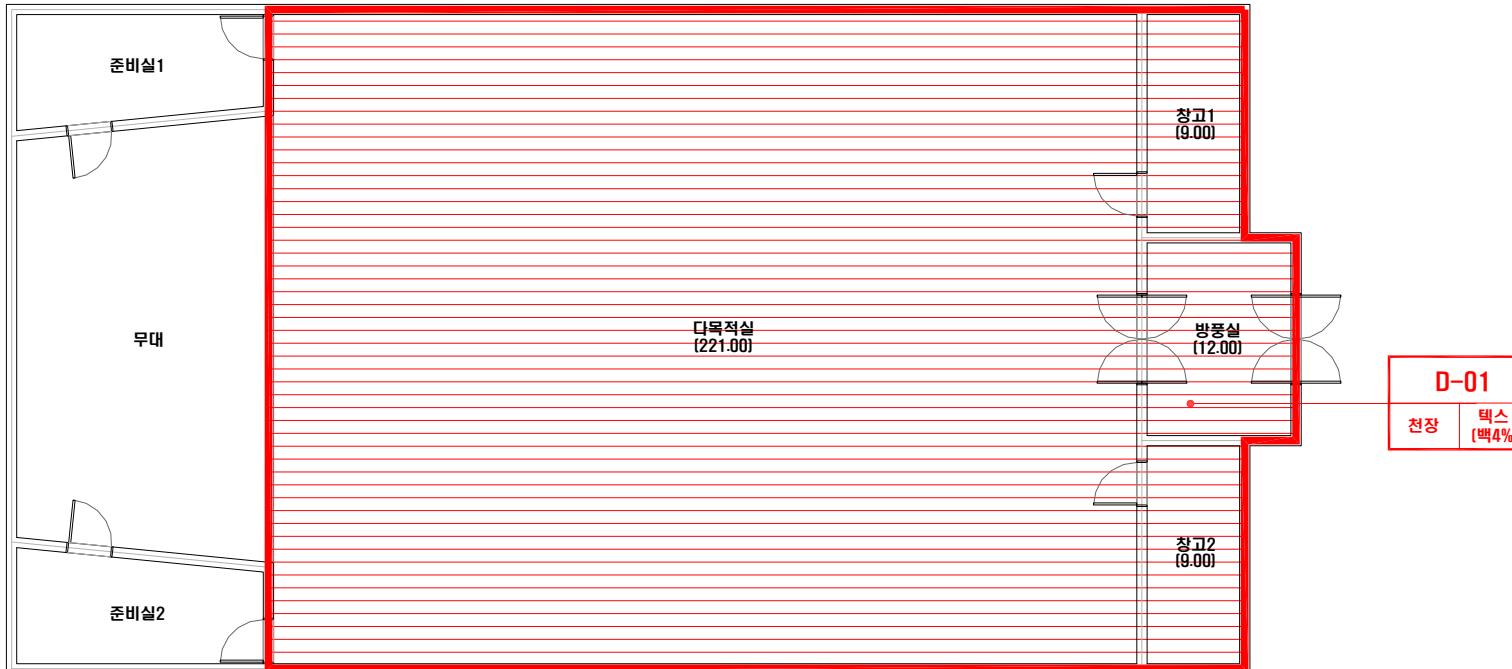
시료 번호	시료 채취 위치	건축 자재	동일 물질 구역	면적(m ²) , 부피(m ³) , 길이(m)	석면 종류	석면 함유량(%)	위해성 평가 점수	위해성 등급	관리 방안
D-01	1층 방풍실 천장	텍스	1층 창고1, 창고2, 방풍실, 다목적교실 천장	251.00 m ²	백석면	4%	7	낮음	<석면함유 건축자재의 잠재적인 손상 가능성이 낮은 상태> 1)비신성과 손상이 동시에 있는 경우 손상에 대한 보수 2)석면함유 건축자재 또는 설비에 대한 지속적인 유지관리 3)석면함유 건축자재 또는 설비가 손상되었을 경우 즉시 보수 4)석면함유 건축자재를 인위적으로 손상시키지 않도록 5)전기공사, 배선공사등 건축을 유지보수 공사시 석면함유설비 또는 재재가 훼손되어 석면이 비산되지 않도록 작업수행
