- 건축물명 : 설천중고등학교 기숙사/강당동
- 건축물 소재지 : 전북 무주군 설천면 하평지길 19
- 도면번호 : ASEM 설천중고 - 006
- 층 구분 : 1층, 2층
- 석면 조사, 분석 기관 : (주)아셈석면환경연구원
- 조사 일자 : 2014. 08. 19 ~ 20

- 건축물명 : 설천중고등학교 본관동(중학교)
- 건축물 소재지 : 전북 무주군 설천면 하평지길 19
- 도면번호 : ASEM 설천중고 - 001
- 층 구분 : 1층
- 석면 조사, 분석 기관 : (주)아셈석면환경연구원
- 조사 일자 : 2014. 08. 19 ~ 20

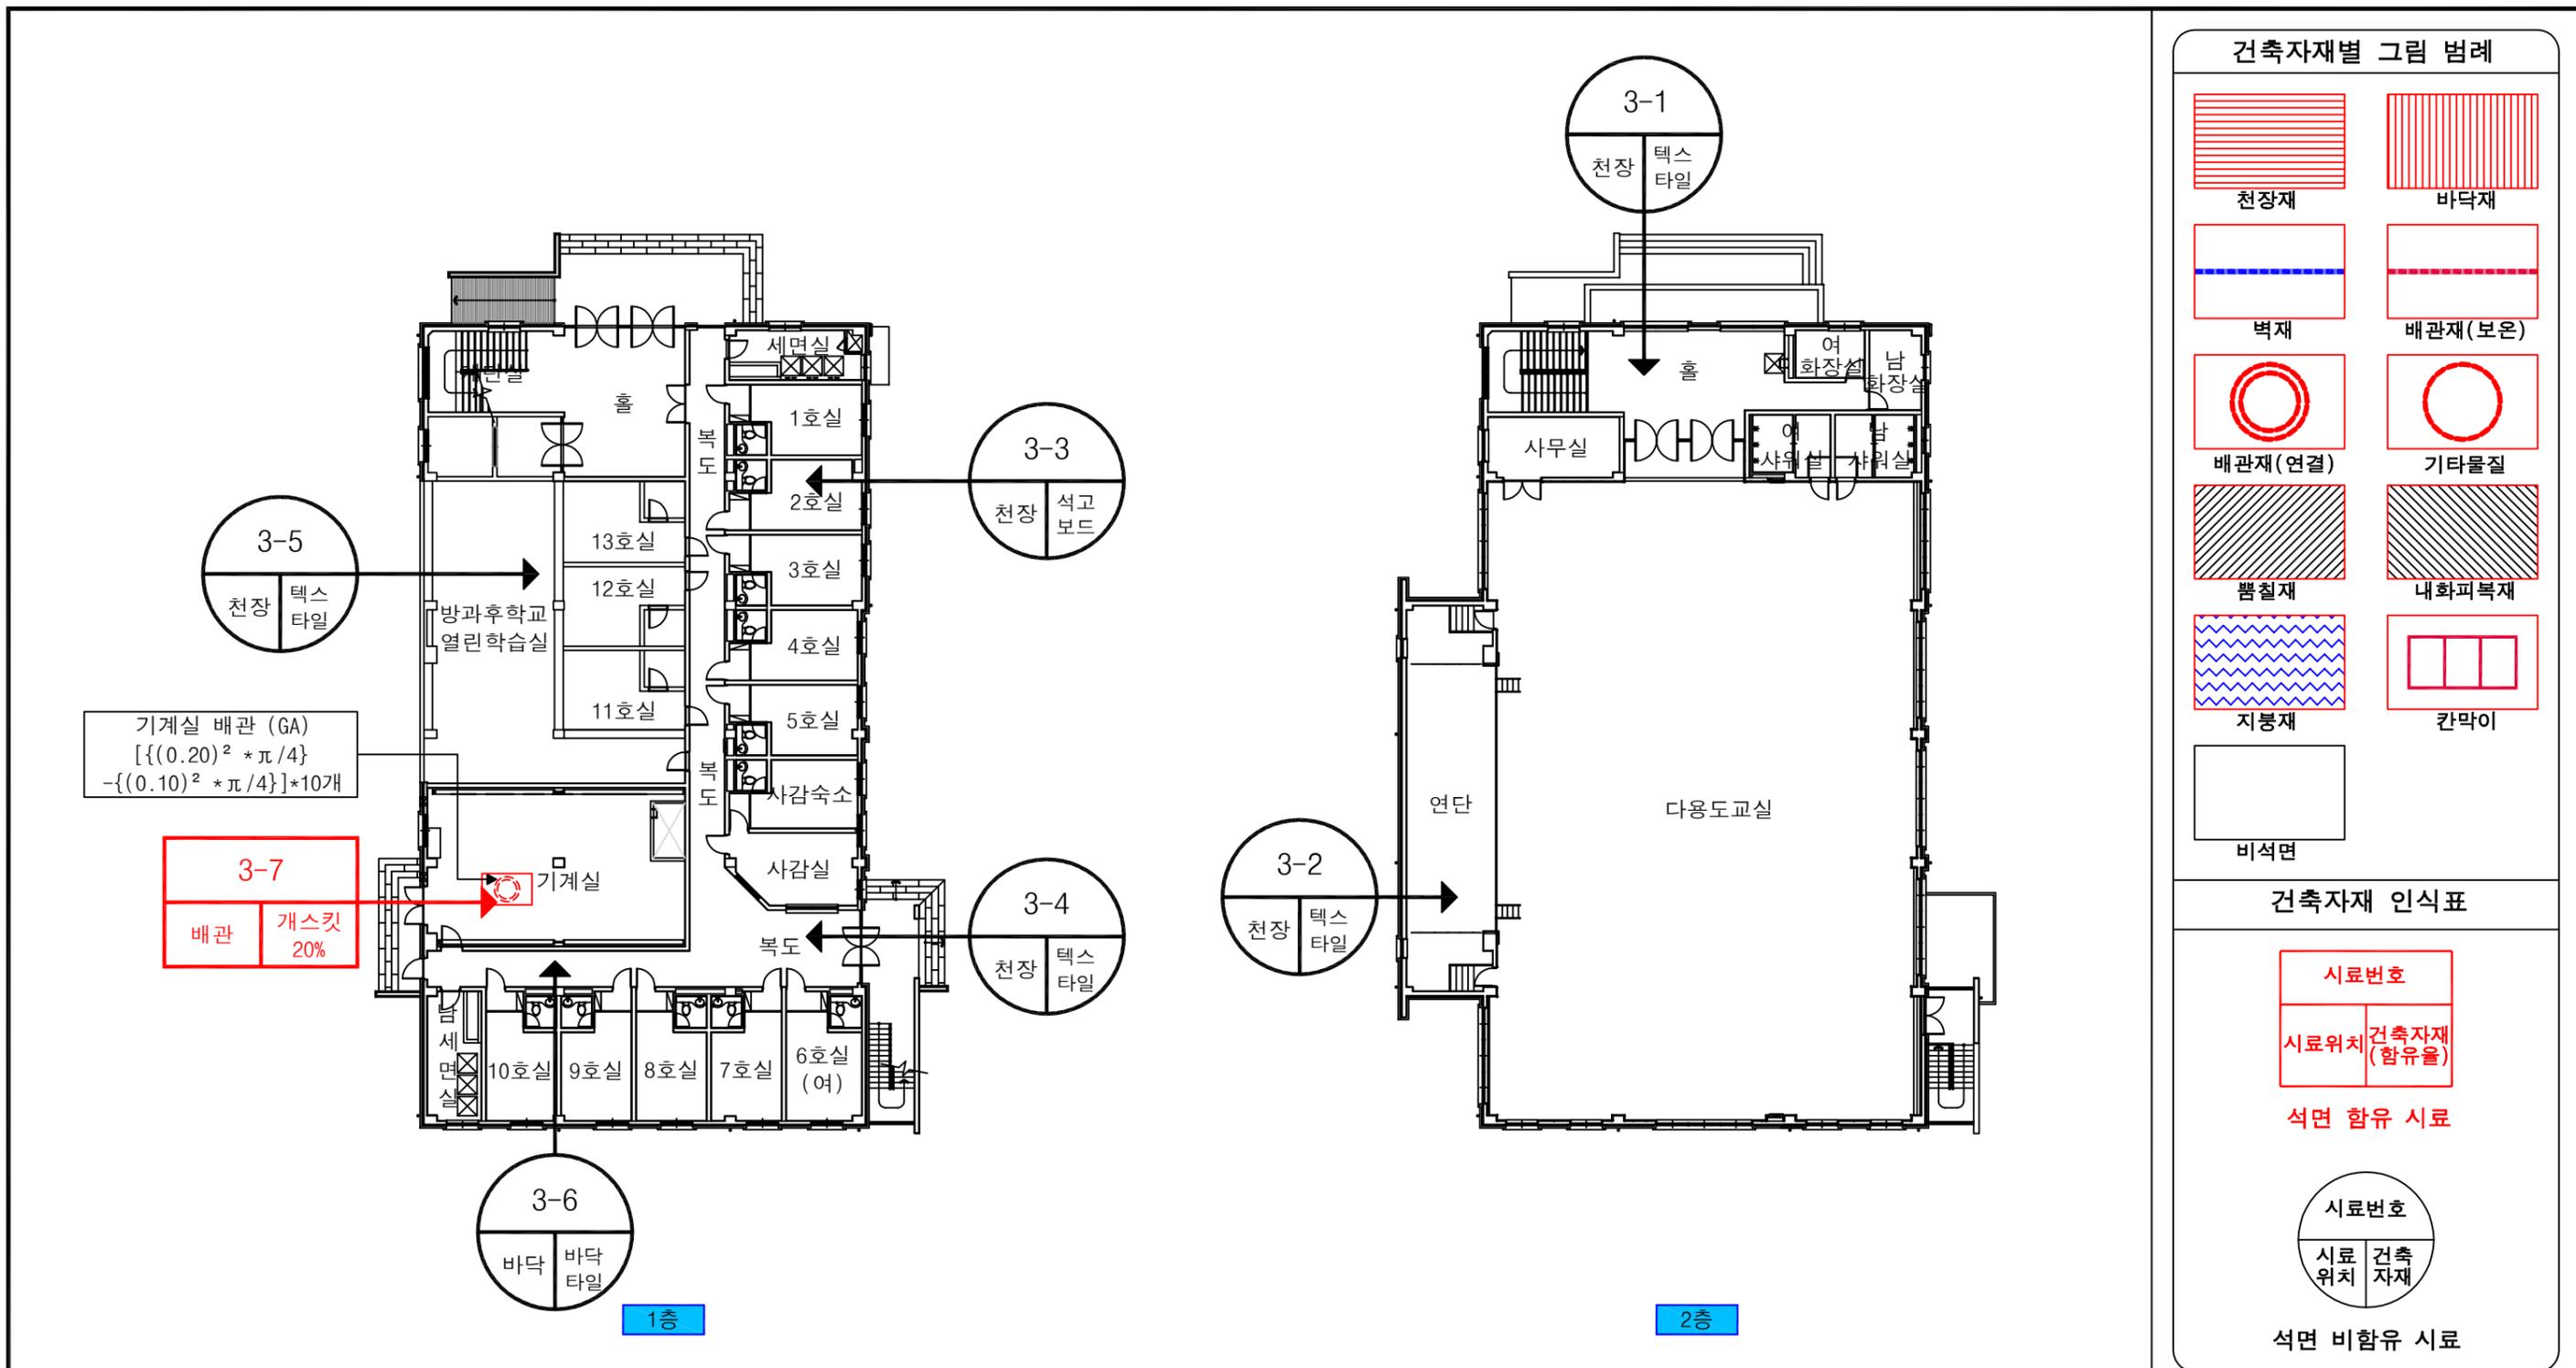
시료 번호	시료채취위치	건축자재	동일물질 구역	면적 부피 길이	석면 종류	석면함유량 (%)	위해성 평가점수	위해성 등급	관리방안
3-1	2층 홀 천장	텍스타일	-	-	석면불검출	-	-	-	<ul style="list-style-type: none"> - 전기공사, 배선공사 등 건축물 유지보수 공사시 석면함유설비 또는 자재가 훼손되어 석면이 비산되지 않도록 작업수행 - 석면함유 건축자재 또는 설비에 대한 지속적인 유지관리 - 석면함유 건축자재 또는 설비가 손상되었을 경우 즉시 보수 - 석면함유 건축자재를 인위적으로 손상시키지 않도록 함 - 석면함유 건축자재 또는 설비의 취급 및 사용으로 인해 분진이 발생될 경우 호흡보호구 착용
3-2	2층 연단 천장	텍스타일	-	-	석면불검출	-	-	-	
3-3	1층 2호실 천장	석고보드	-	-	석면불검출	-	-	-	
3-4	1층 복도 천장	텍스타일	-	-	석면불검출	-	-	-	
3-5	1층 방과후학교 열린학습실 천장	텍스타일	-	-	석면불검출	-	-	-	
3-6	1층 복도 바닥	바닥타일	-	-	석면불검출	-	-	-	
3-7	1층 기계실 배관	개스킷	-	0.23	백석면	20	6	낮음

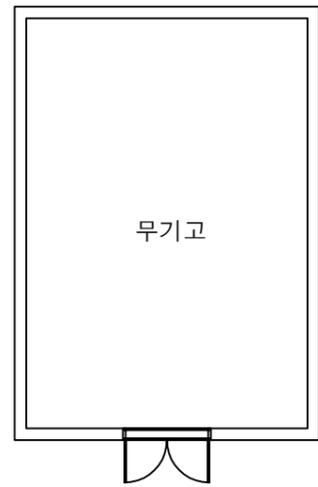
※ 무기고동 : 육안검사시 석면함유가 의심되는 물질 없음
 천장재:콘크리트
 벽재:콘크리트
 바닥재:콘크리트

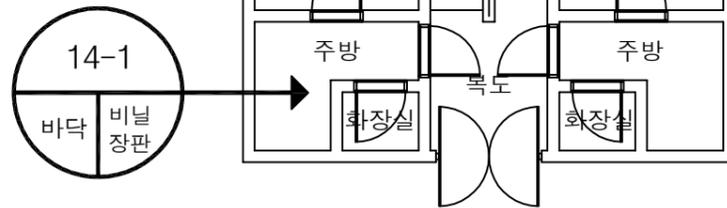
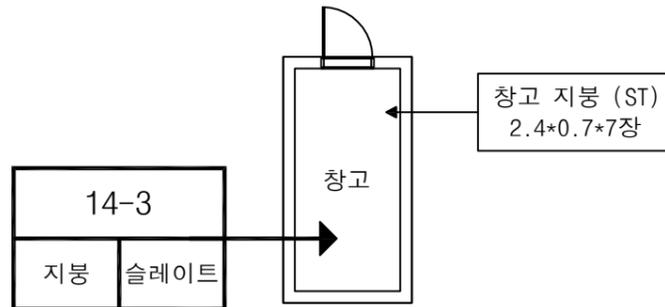
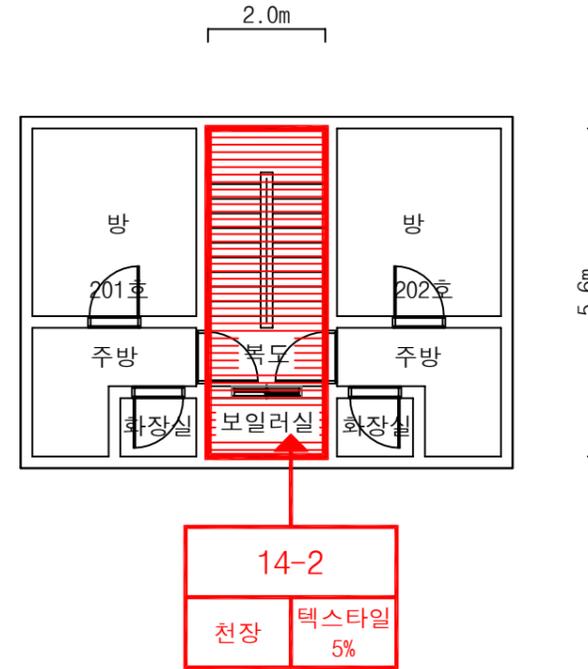
시료 번호	시료채취위치	건축자재	동일물질 구역	면적 부피 길이	석면 종류	석면함유량 (%)	위해성 평가점수	위해성 등급	관리방안
14-1	관사동5 1층 101호 주방 바닥	비닐장판	-	-	석면불검출	-	-	-	- 전기공사, 배선공사 등 건축물 유지보수 공사시 석면함유설비 또는 자재가 훼손되어 석면이 비산되지 않도록 작업수행 - 석면함유 건축자재 또는 설비에 대한 지속적인 유지관리 - 석면함유 건축자재 또는 설비가 손상되었을 경우 즉시 보수 - 석면함유 건축자재를 인위적으로 손상시키지 않도록 함 - 석면함유 건축자재 또는 설비의 취급 및 사용으로 인해 분진이 발생될 경우 호흡보호구 착용
14-2	관사동5 2층 보일러실 천장	텍스타일	관사동5 2층 복도 천장	11.20	백석면 갈석면	1 4	2	낮음	
14-3	관사동5 창고 지붕	슬레이트	-	-	석면불검출	-	-	-

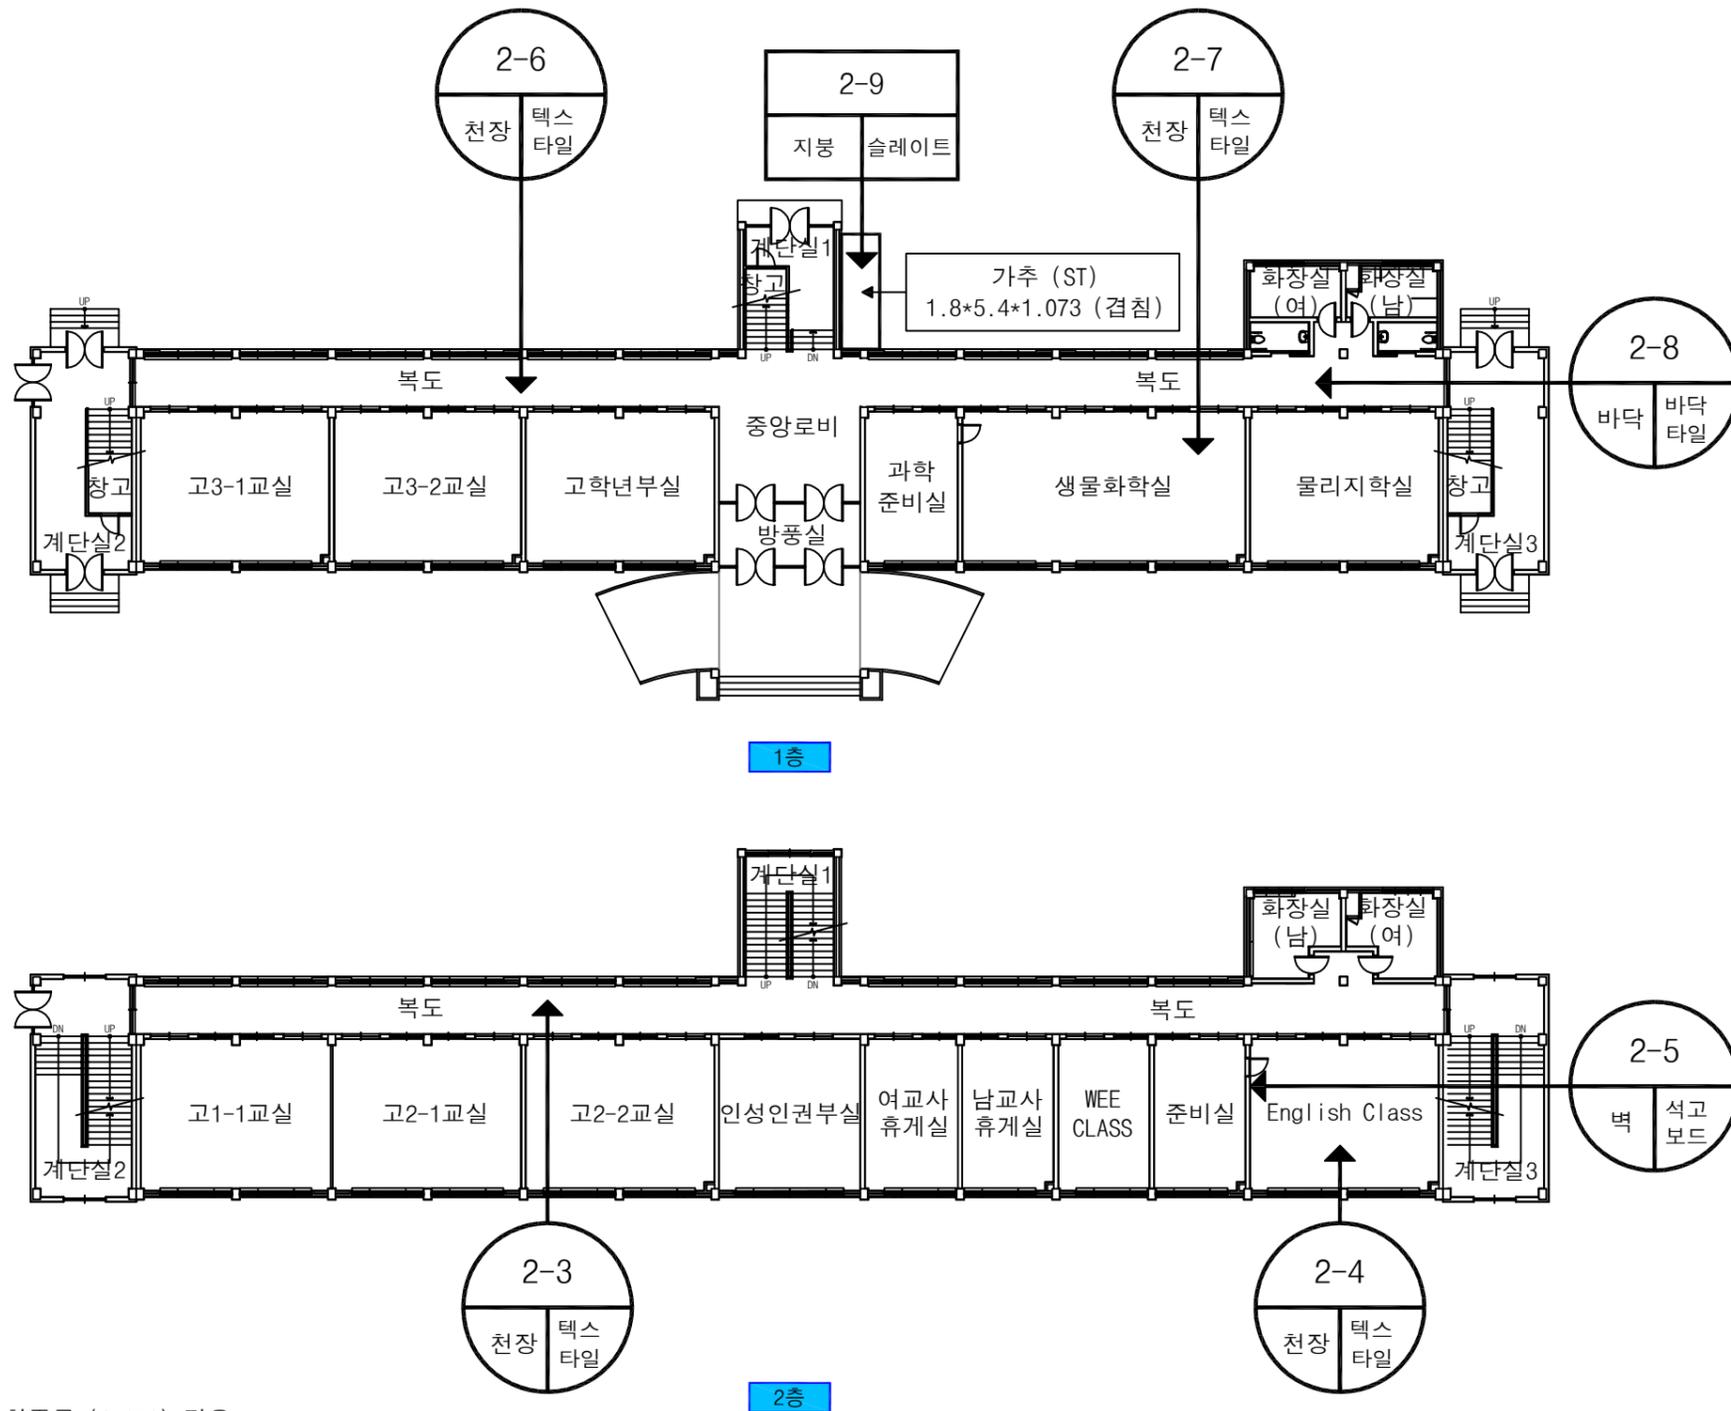
시료 번호	시료채취위치	건축자재	동일물질 구역	면적 부피 길이	석면 종류	석면함유량 (%)	위해성 평가점수	위해성 등급	관리방안
2-3	2층 복도 천장	텍스타일	-	-	석면불검출	-	-	-	<ul style="list-style-type: none"> - 전기공사, 배선공사 등 건축물 유지보수 공사시 석면함유설비 또는 자재가 훼손되어 석면이 비산되지 않도록 작업수행 - 석면함유 건축자재 또는 설비에 대한 지속적인 유지관리 - 석면함유 건축자재 또는 설비가 손상되었을 경우 즉시 보수 - 석면함유 건축자재를 인위적으로 손상시키지 않도록 함 - 석면함유 건축자재 또는 설비의 취급 및 사용으로 인해 분진이 발생될 경우 호흡보호구 착용
2-4	2층 English Class 천장	텍스타일	-	-	석면불검출	-	-	-	
2-5	2층 English Class 벽	석고보드	-	-	석면불검출	-	-	-	
2-6	1층 복도 천장	텍스타일	-	-	석면불검출	-	-	-	
2-7	1층 생물화학실 천장	텍스타일	-	-	석면불검출	-	-	-	
2-8	1층 복도 바닥	바닥타일	-	-	석면불검출	-	-	-	
2-9	가추	슬레이트	-	-	석면불검출	-	-	-

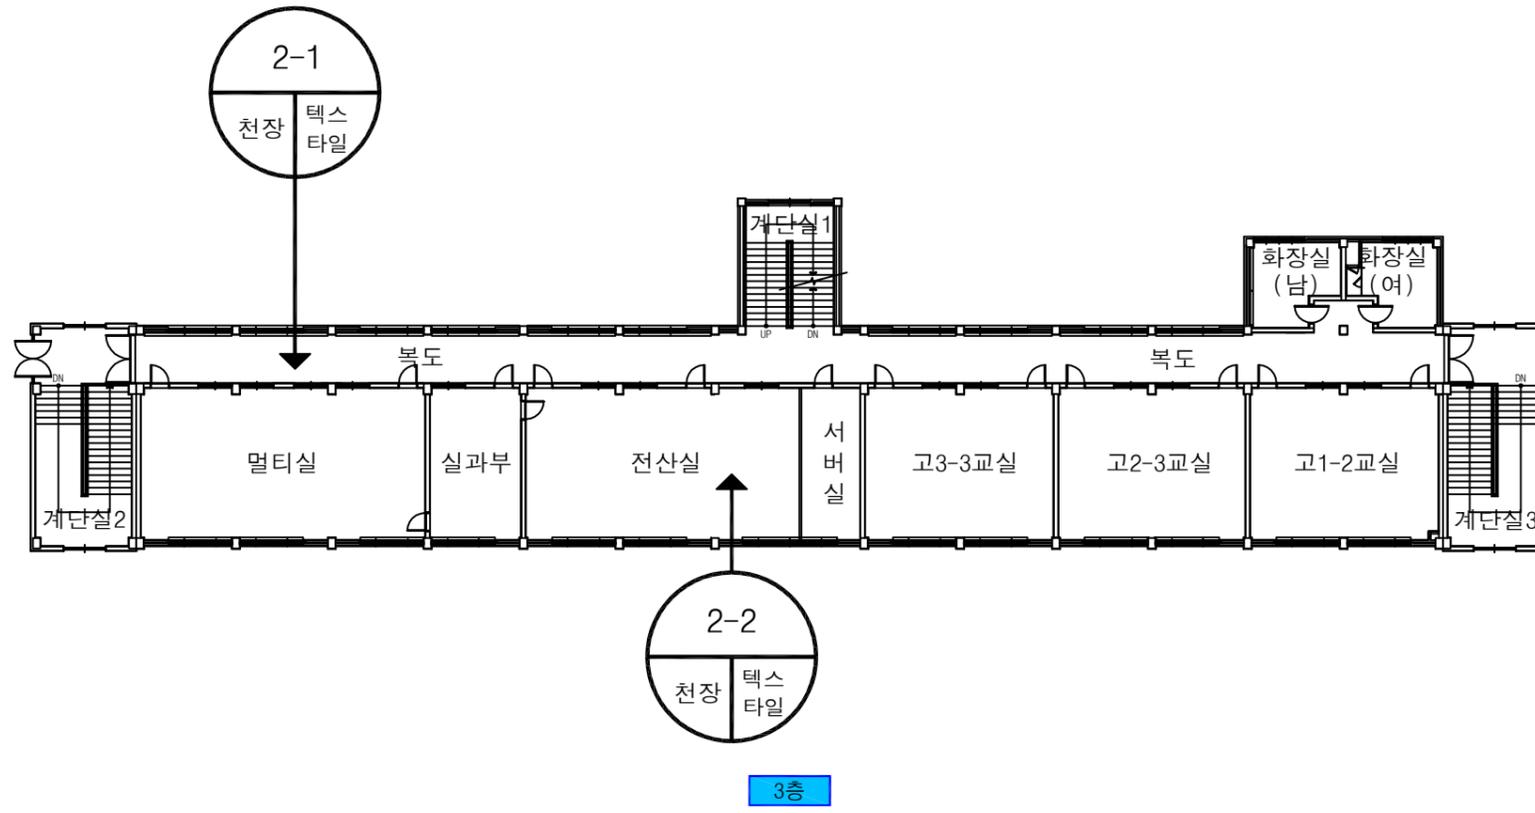
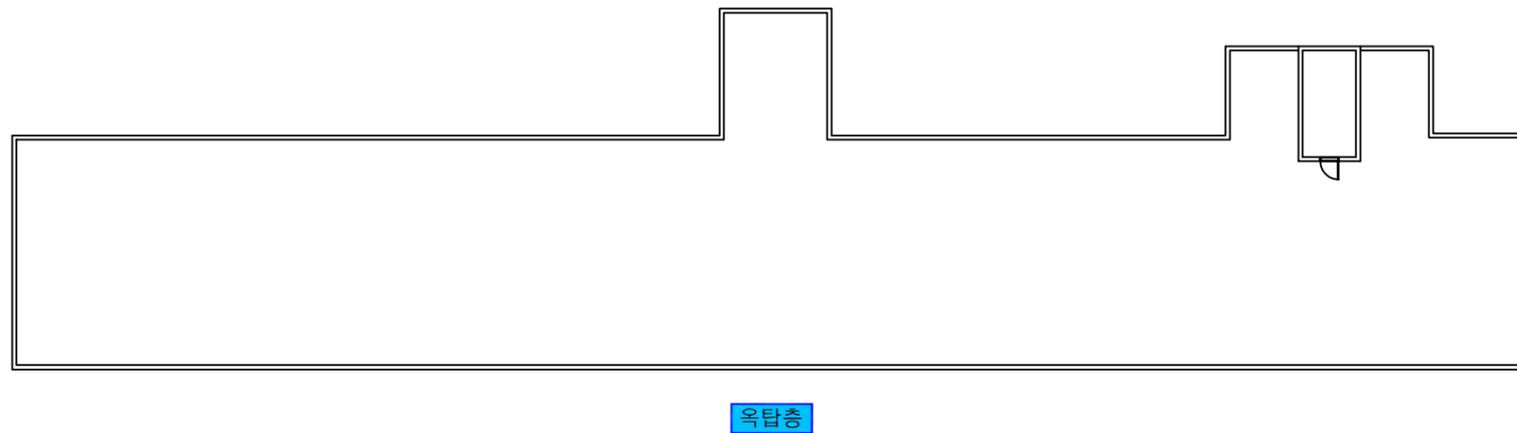
시료 번호	시료채취위치	건축자재	동일물질 구역	면적 부피 길이	석면 종류	석면함유량 (%)	위해성 평가점수	위해성 등급	관리방안
2-1	3층 복도 천장	텍스타일	-	-	석면불검출	-	-	-	- 전기공사, 배선공사 등 건축물 유지보수 공사시 석면함유설비 또는 자재가 훼손되어 석면이 비산되지 않도록 작업수행 - 석면함유 건축자재 또는 설비에 대한 지속적인 유지관리 - 석면함유 건축자재 또는 설비가 손상되었을 경우 즉시 보수 - 석면함유 건축자재를 인위적으로 손상시키지 않도록 함 - 석면함유 건축자재 또는 설비의 취급 및 사용으로 인해 분진이 발생될 경우 호흡보호구 착용
2-2	3층 전산실 천장	텍스타일	-	-	석면불검출	-	-	-

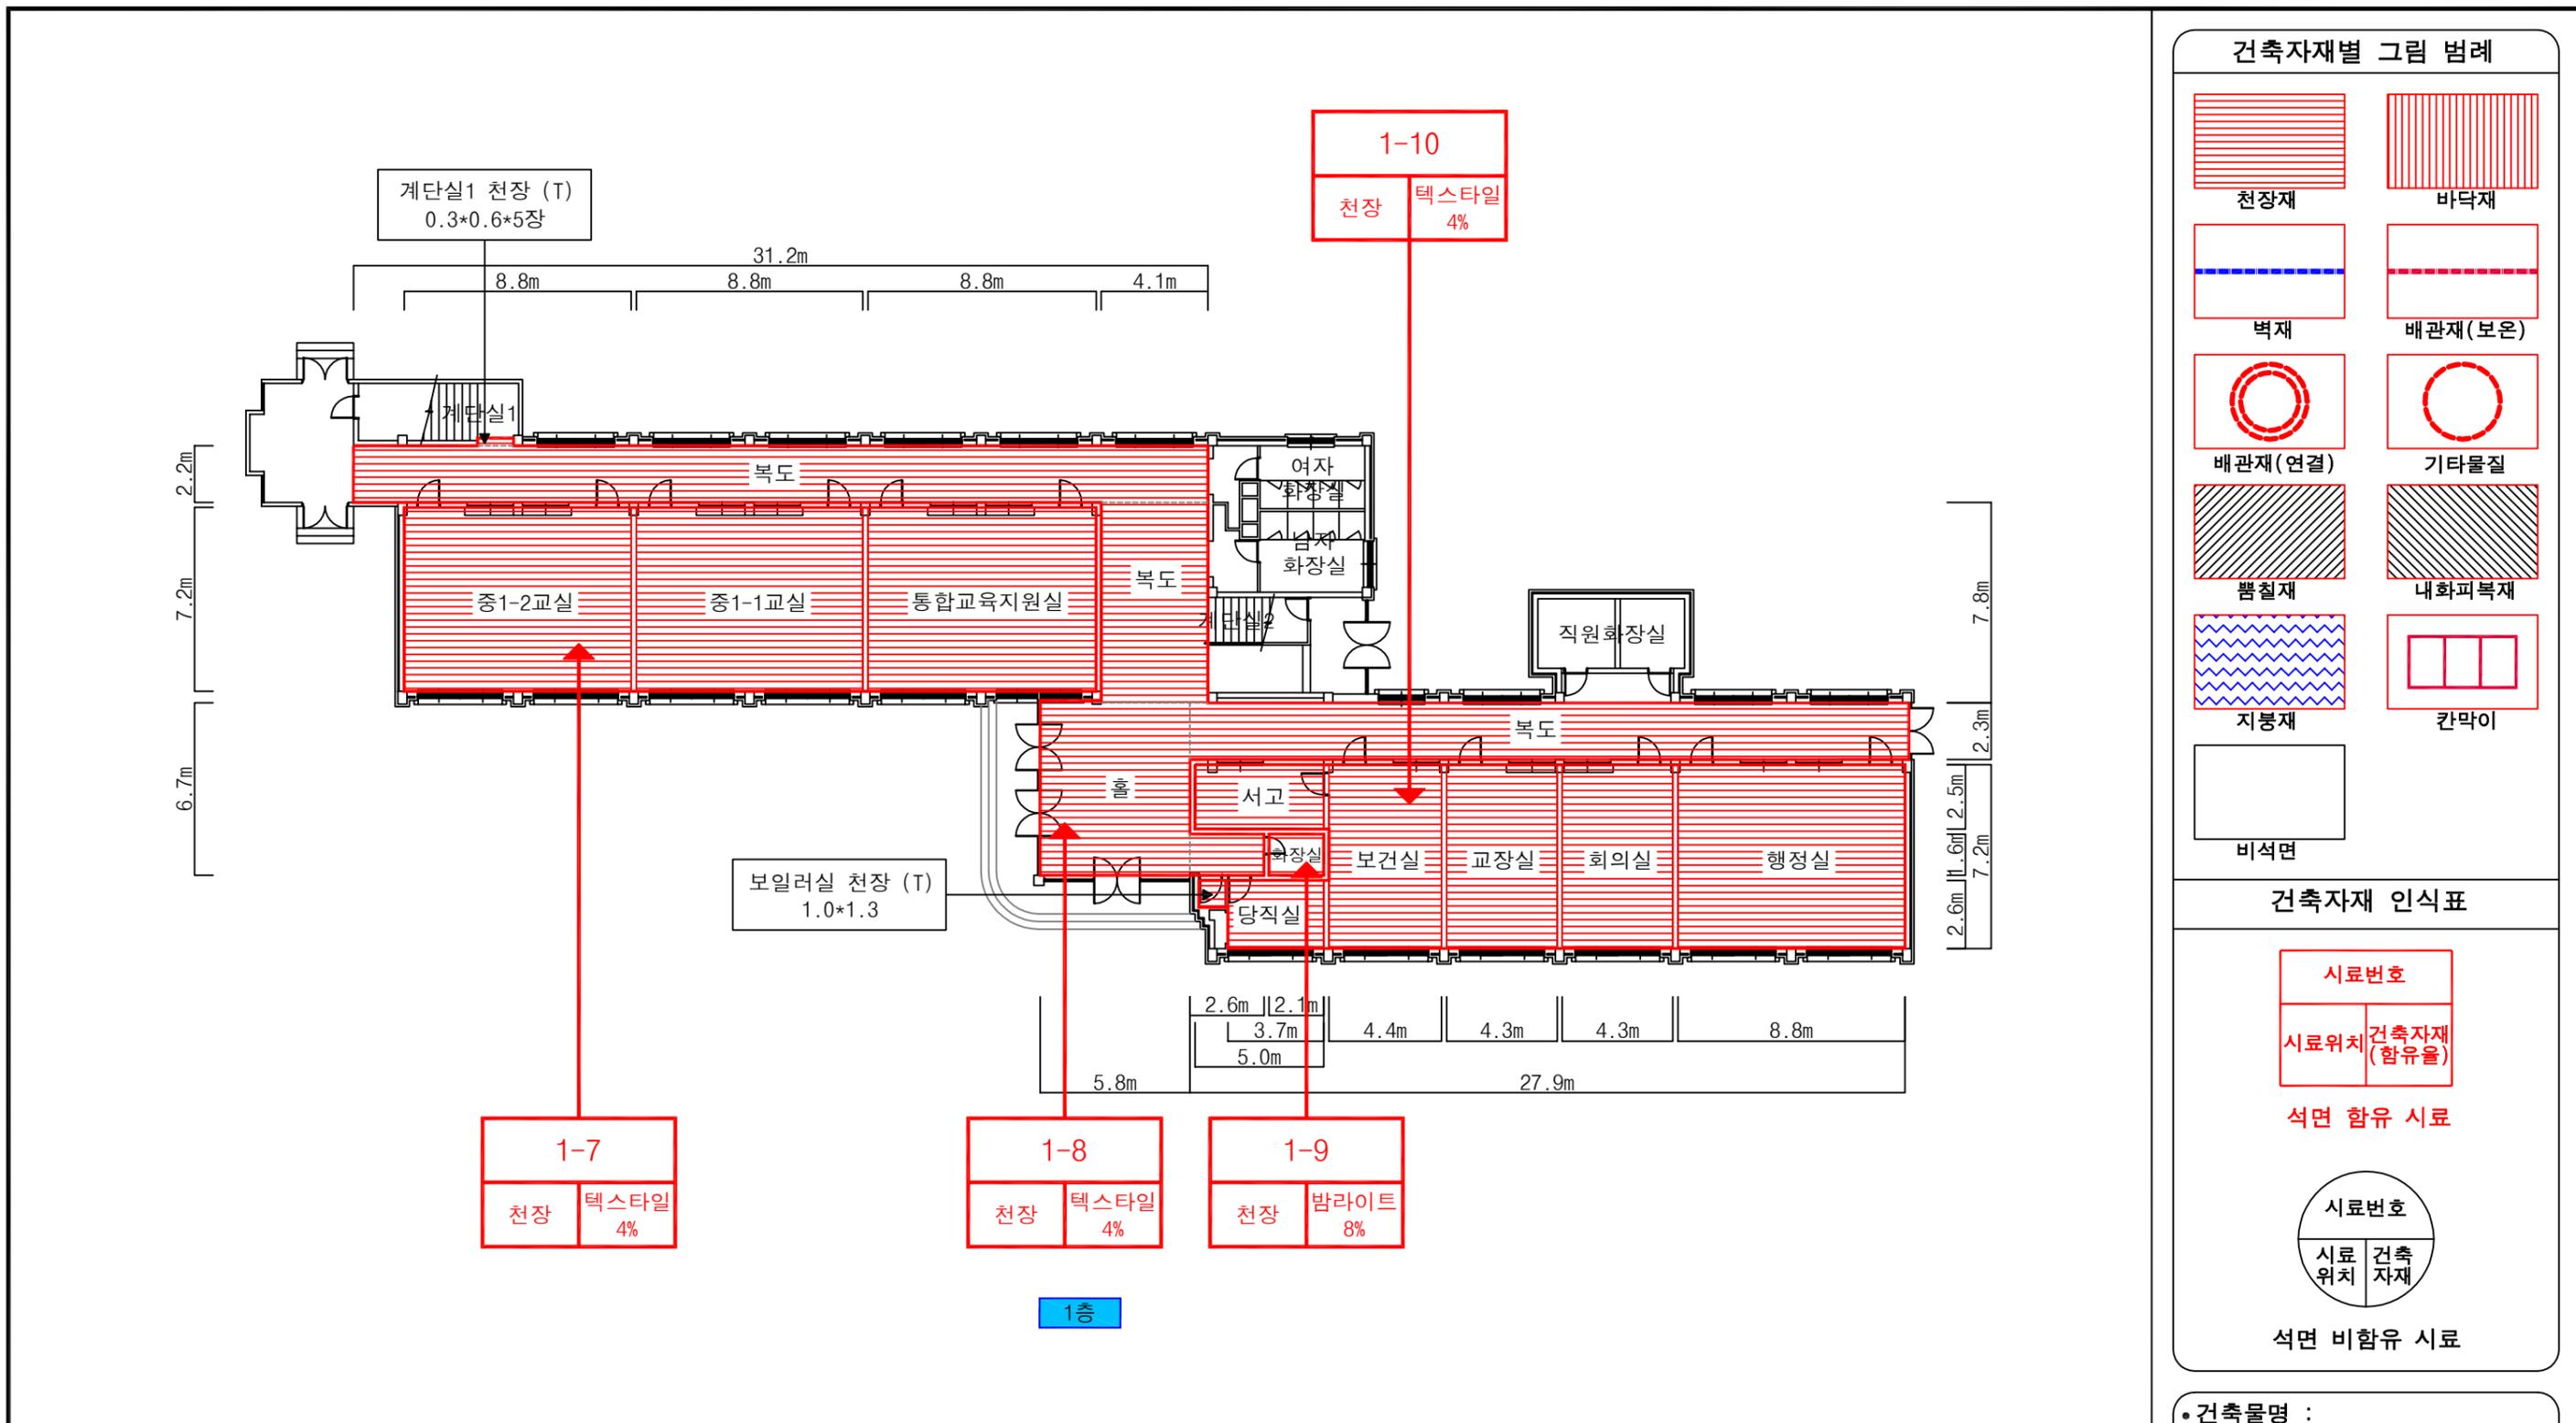
시료 번호	시료채취위치	건축자재	동일물질 구역	면적 부피 길이	석면 종류	석면함유량 (%)	위해성 평가점수	위해성 등급	관리방안
1-7	1층 중1-2교실 천장	텍스타일	1층 중1-1교실, 통합교육지원실 천장	190.08	백석면	4	8	낮음	<ul style="list-style-type: none"> - 전기공사, 배선공사 등 건축물 유지보수 공사시 석면함유설비 또는 자재가 훼손되어 석면이 비산되지 않도록 작업수행 - 석면함유 건축자재 또는 설비에 대한 지속적인 유지관리 - 석면함유 건축자재 또는 설비가 손상되었을 경우 즉시 보수 - 석면함유 건축자재를 인위적으로 손상시키지 않도록 함 - 석면함유 건축자재 또는 설비의 취급 및 사용으로 인해 분진이 발생될 경우 호흡보호구 착용
1-8	1층 홀 천장	텍스타일	1층 복도, 계단실1 천장	208.71	백석면	4	6	낮음	
1-9	1층 당직실화장실 천장	밤라이트	-	3.36	백석면	8	4	낮음	
1-10	1층 보건실 천장	텍스타일	1층 교장실, 회의실, 행정실, 서고, 당직실, 보일러실 천장	180.38	백석면	4	4	낮음

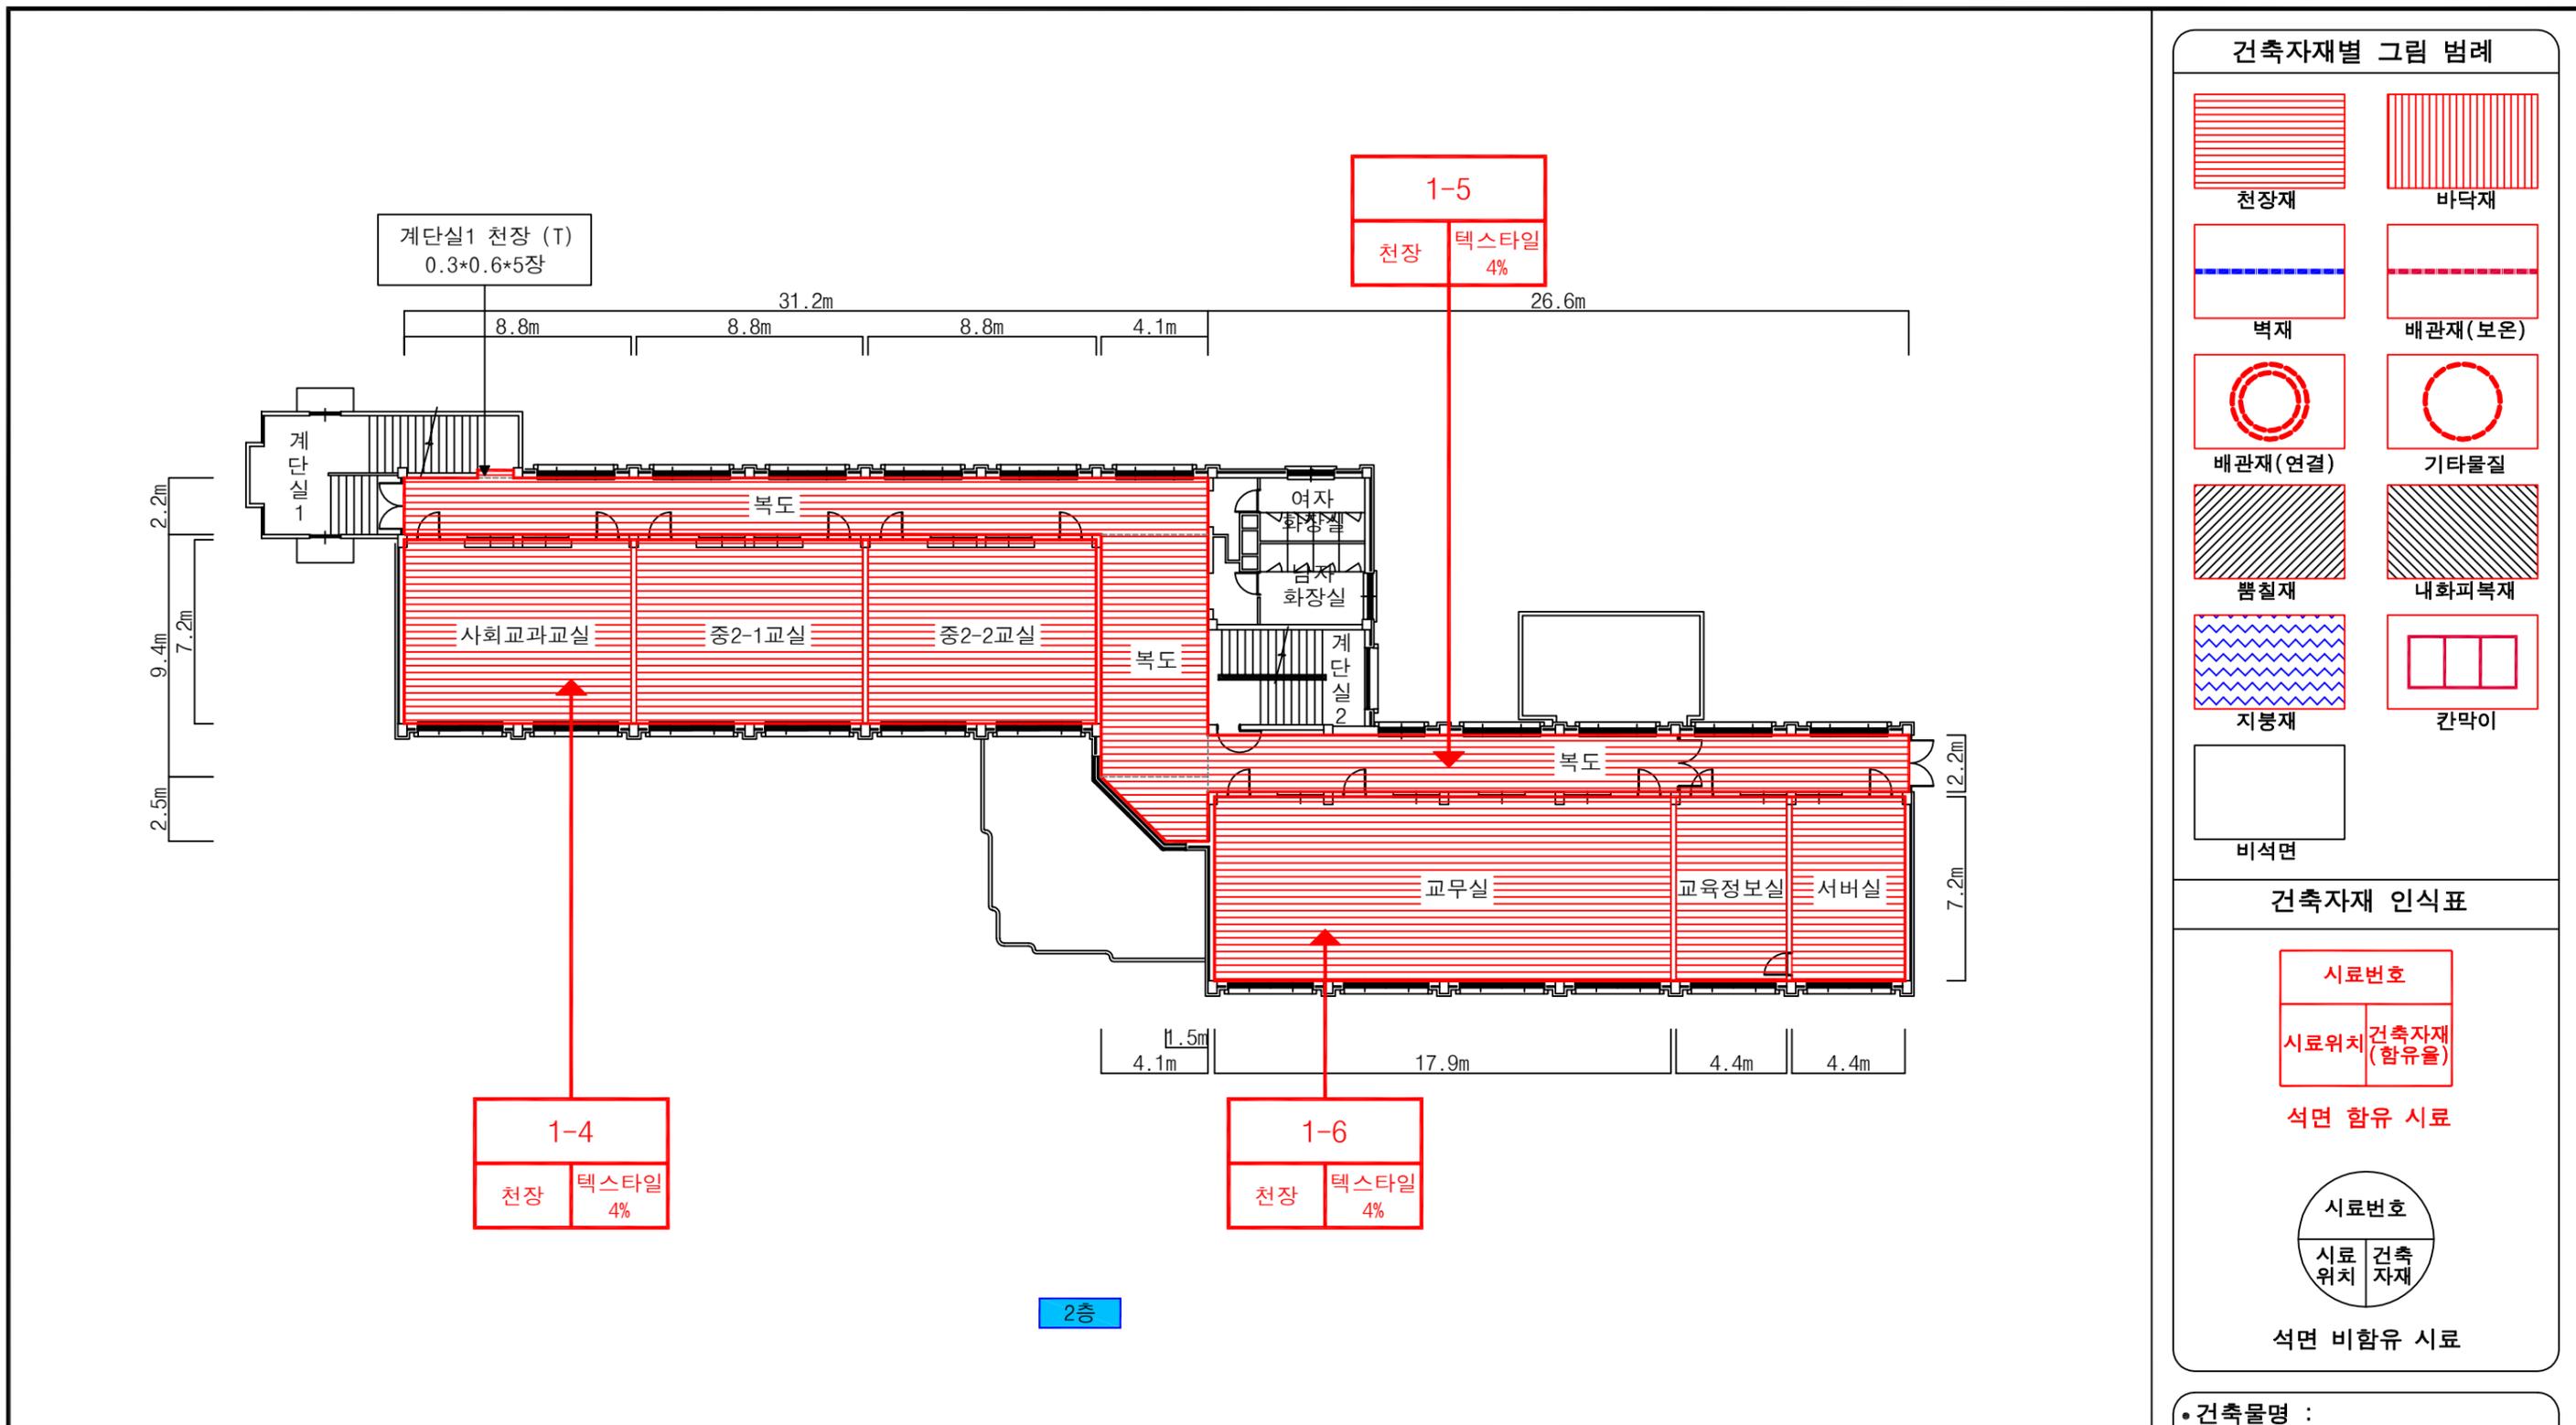
시료 번호	시료채취위치	건축자재	동일물질 구역	면적 부피 길이	석면 종류	석면함유량 (%)	위해성 평가점수	위해성 등급	관리방안
1-4	2층 사회교과교실 천장	텍스타일	2층 중2-1교실, 중2-2교실 천장	190.08	백석면	4	4	낮음	- 전기공사, 배선공사 등 건축물 유지보수 공사시 석면함유설비 또는 자재가 훼손되어 석면이 비산되지 않도록 작업수행 - 석면함유 건축자재 또는 설비에 대한 지속적인 유지관리 - 석면함유 건축자재 또는 설비가 손상되었을 경우 즉시 보수 - 석면함유 건축자재를 인위적으로 손상시키지 않도록 함 - 석면함유 건축자재 또는 설비의 취급 및 사용으로 인해 분진이 발생될 경우 호흡보호구 착용
1-5	2층 복도 천장	텍스타일	2층 계단실1 천장	173.60	백석면	4	6	낮음	
1-6	2층 교무실 천장	텍스타일	2층 교육정보실, 서버실 천장	192.24	백석면	4	8	낮음

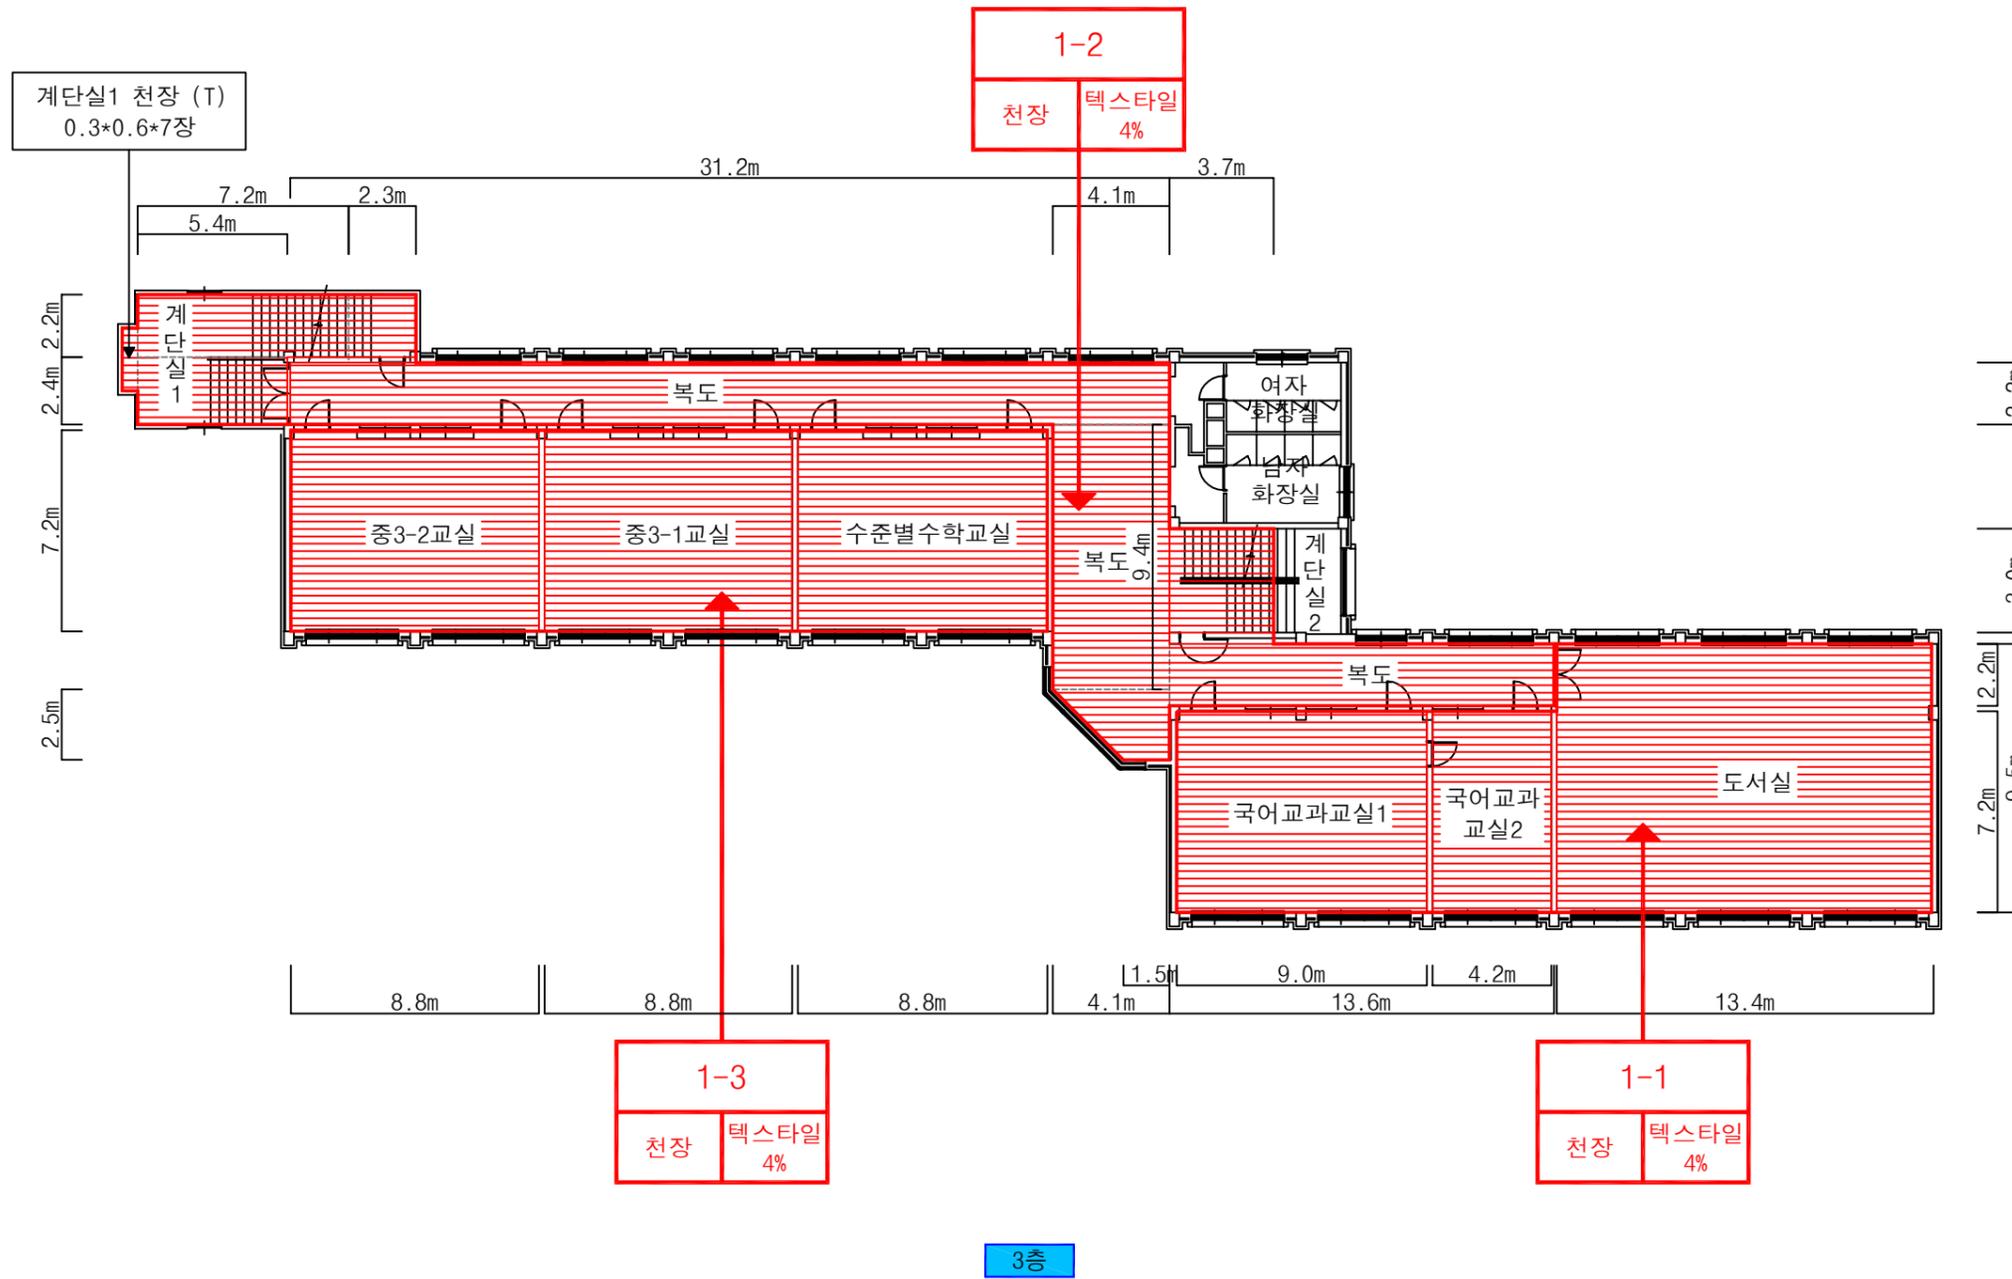
시료 번호	시료채취위치	건축자재	동일물질 구역	면적 부피 길이	석면 종류	석면함유량 (%)	위해성 평가점수	위해성 등급	관리방안
1-1	3층 도서실 천장	텍스타일	3층 국어교과교실1-2 천장	222.34	백석면	4	5	낮음	<ul style="list-style-type: none"> - 전기공사, 배선공사 등 건축물 유지보수 공사시 석면함유설비 또는 자재가 훼손되어 석면이 비산되지 않도록 작업수행 - 석면함유 건축자재 또는 설비에 대한 지속적인 유지관리 - 석면함유 건축자재 또는 설비가 손상되었을 경우 즉시 보수 - 석면함유 건축자재를 인위적으로 손상시키지 않도록 함 - 석면함유 건축자재 또는 설비의 취급 및 사용으로 인해 분진이 발생될 경우 호흡보호구 착용
1-2	3층 복도 천장	텍스타일	3층 계단실1, 계단실2 천장	196.56	백석면	4	9	낮음	
1-3	3층 중3-1교실 천장	텍스타일	3층 중3-2교실, 수준별수학교실 천장	190.08	백석면	4	8	낮음

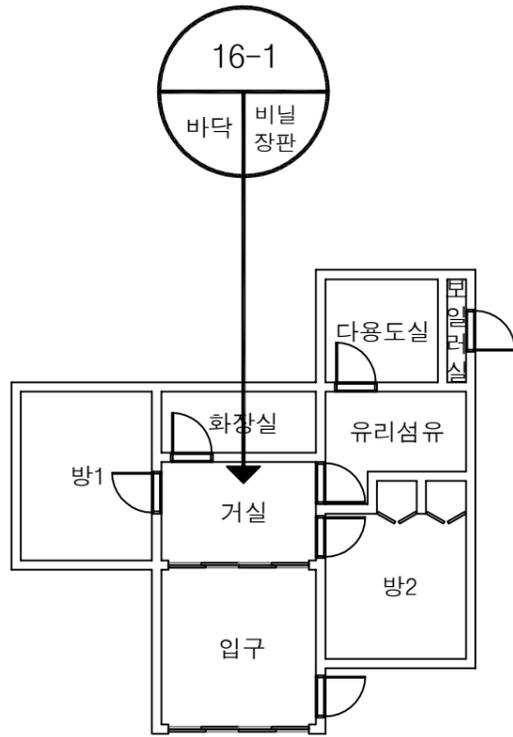
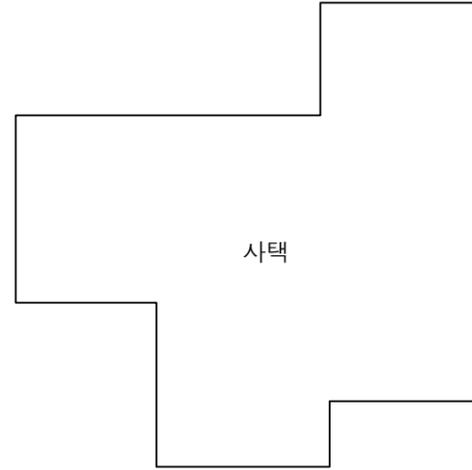
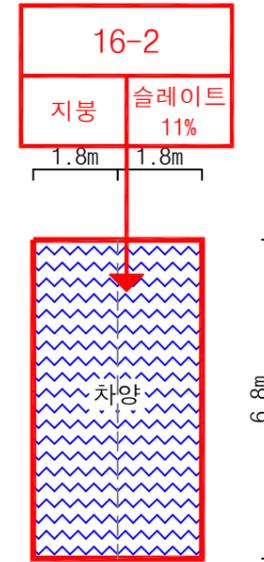
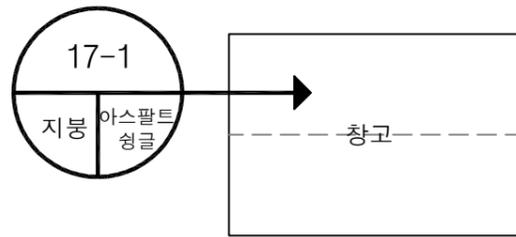
시료 번호	시료채취위치	건축자재	동일물질 구역	면적 부피 길이	석면 종류	석면함유량 (%)	위해성 평가점수	위해성 등급	관리방안
16-1	사택동2 거실 바닥	비닐장판	-	-	석면불검출	-	-	-	- 전기공사, 배선공사 등 건축물 유지보수 공사시 석면함유설비 또는 자재가 훼손되어 석면이 비산되지 않도록 작업수행 - 석면함유 건축자재 또는 설비에 대한 지속적인 유지관리 - 석면함유 건축자재 또는 설비가 손상되었을 경우 즉시 보수 - 석면함유 건축자재를 인위적으로 손상시키지 않도록 함 - 석면함유 건축자재 또는 설비의 취급 및 사용으로 인해 분진이 발생될 경우 호흡보호구 착용
16-2	사택동2 차양	슬레이트	-	-	석면불검출	-	-	-	
17-1	창고동4 창고 지붕	아스팔트 씽글	-	-	석면불검출	-	-	-

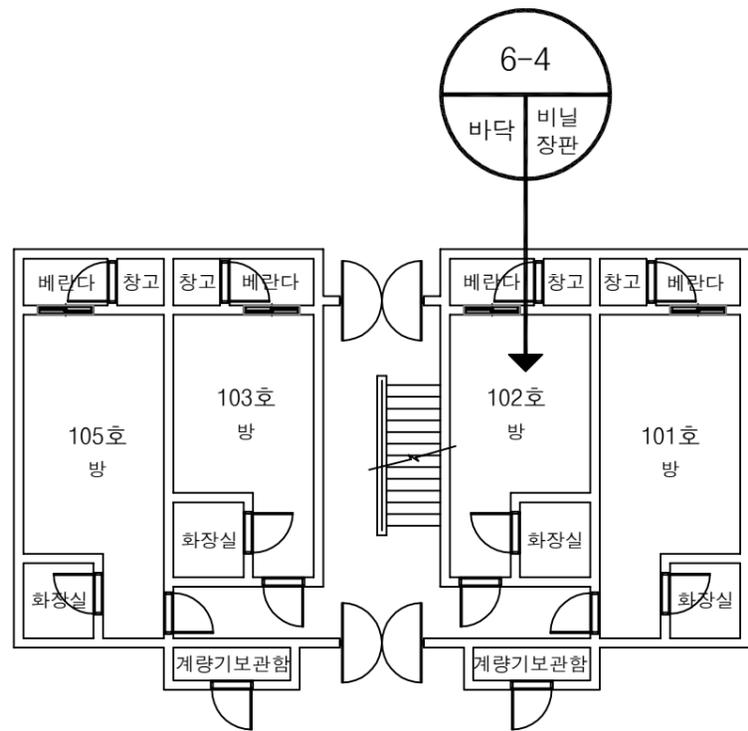
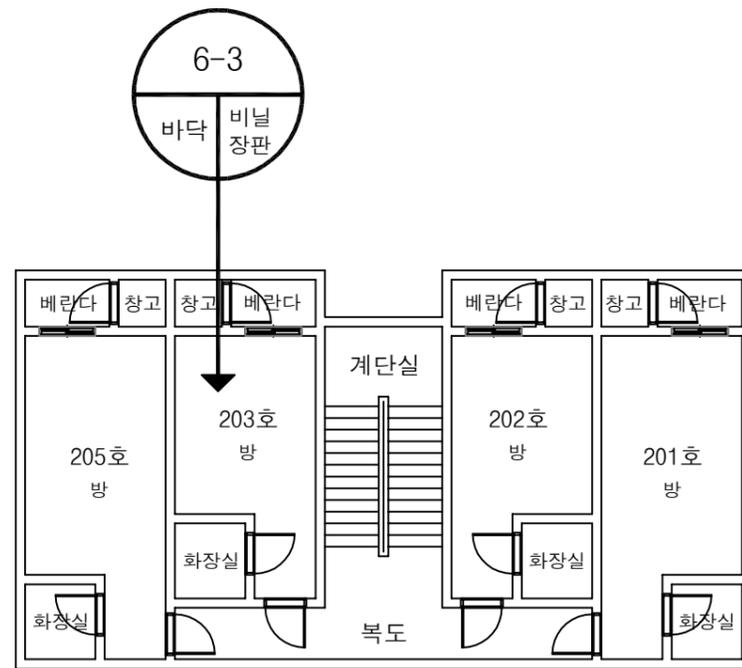
시료 번호	시료채취위치	건축자재	동일물질 구역	면적 부피 길이	석면 종류	석면함유량 (%)	위해성 평가점수	위해성 등급	관리방안
6-3	2층 203호 방 바닥	비닐장판	-	-	석면불검출	-	-	-	- 전기공사, 배선공사 등 건축물 유지보수 공사시 석면함유설비 또는 자재가 훼손되어 석면이 비산되지 않도록 작업수행 - 석면함유 건축자재 또는 설비에 대한 지속적인 유지관리 - 석면함유 건축자재 또는 설비가 손상되었을 경우 즉시 보수 - 석면함유 건축자재를 인위적으로 손상시키지 않도록 함 - 석면함유 건축자재 또는 설비의 취급 및 사용으로 인해 분진이 발생될 경우 호흡보호구 착용
6-4	1층 102호 방 바닥	비닐장판	-	-	석면불검출	-	-	-

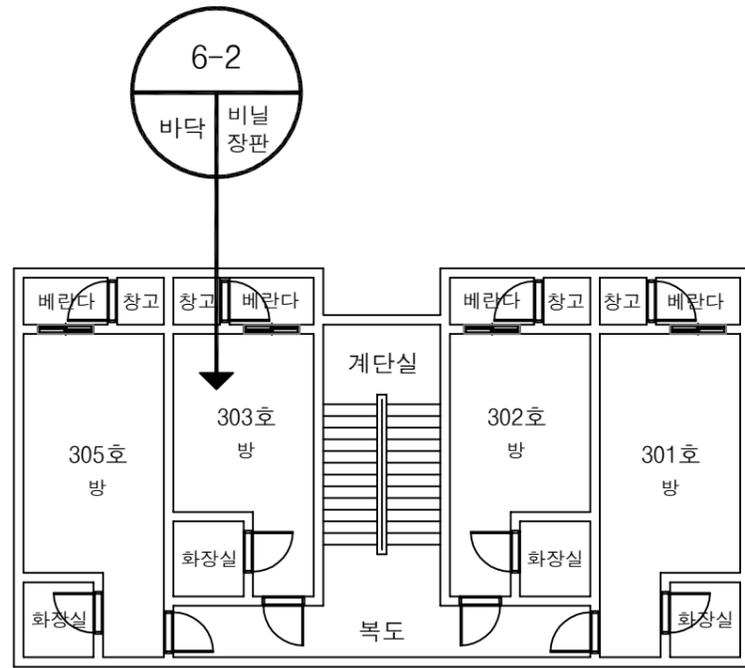
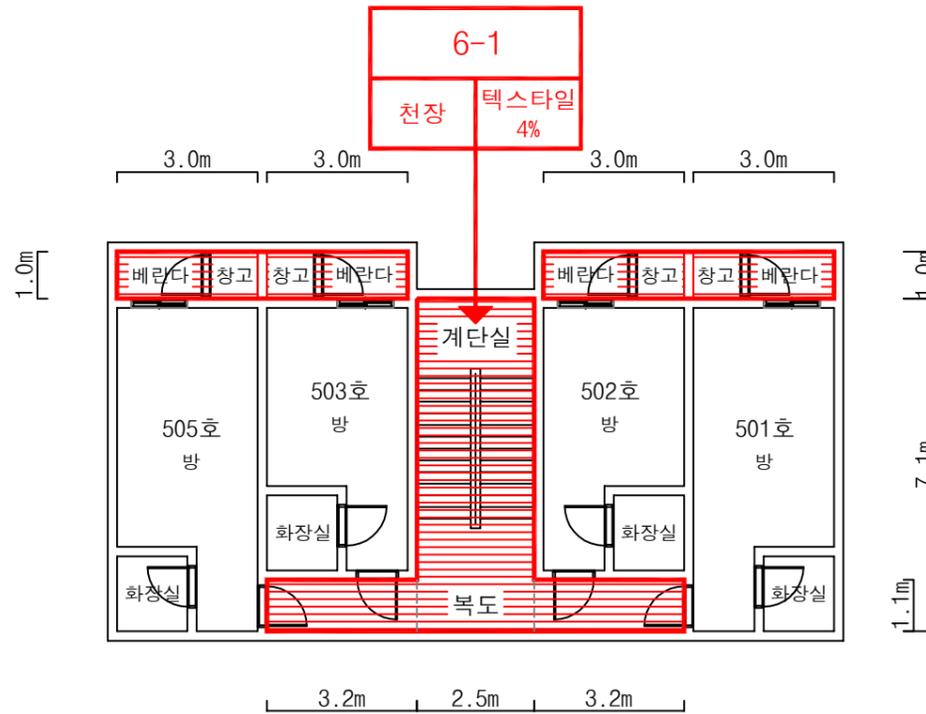
시료 번호	시료채취위치	건축자재	동일물질 구역	면적 부피 길이	석면 종류	석면함유량 (%)	위해성 평가점수	위해성 등급	관리방안
6-1	4층 계단실 천장	텍스타일	4층 복도, 501호~504호 베란다, 창고 천장	36.79	백석면	4	4	낮음	<ul style="list-style-type: none"> - 전기공사, 배선공사 등 건축물 유지보수 공사시 석면함유설비 또는 자재가 훼손되어 석면이 비산되지 않도록 작업수행 - 석면함유 건축자재 또는 설비에 대한 지속적인 유지관리 - 석면함유 건축자재 또는 설비가 손상되었을 경우 즉시 보수 - 석면함유 건축자재를 인위적으로 손상시키지 않도록 함 - 석면함유 건축자재 또는 설비의 취급 및 사용으로 인해 분진이 발생될 경우 호흡보호구 착용
6-2	3층 303호 방 바닥	비닐장판	-	-	석면불검출	-	-	-
