- 건축물명 : 설천중고등학교 기숙사/강당동
- 건축물 소재지 : 전북 무주군 설천면 하평지길 19
- 도면번호 : ASEM 설천중고 - 006
- 층 구분 : 1층, 2층
- 석면 조사, 분석 기관 : (주)아셈석면환경연구원
- 조사 일자 : 2014. 08. 19 ~ 20

- 건축물명 : 설천중고등학교 본관동(중학교)
- 건축물 소재지 : 전북 무주군 설천면 하평지길 19
- 도면번호 : ASEM 설천중고 - 001
- 층 구분 : 1층
- 석면 조사, 분석 기관 : (주)아셈석면환경연구원
- 조사 일자 : 2014. 08. 19 ~ 20

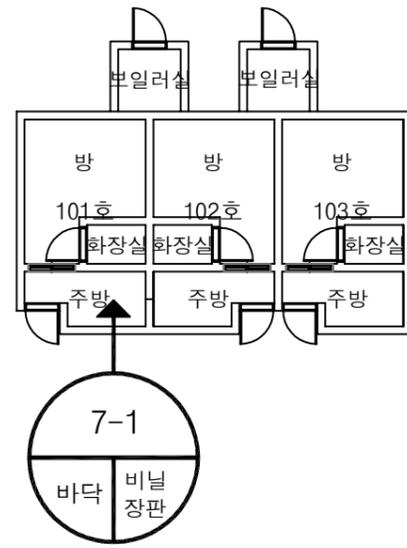
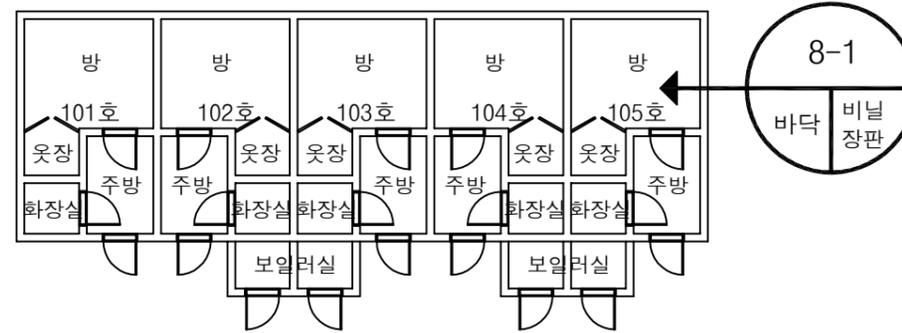
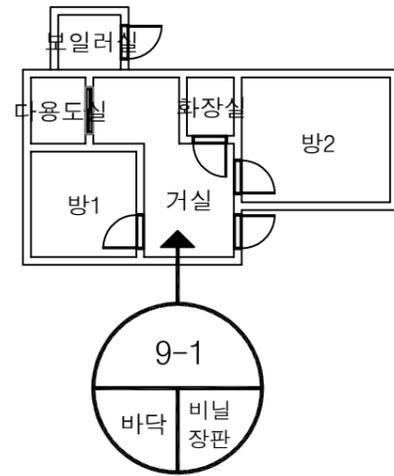
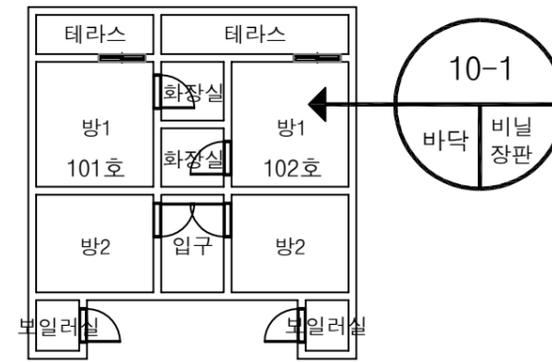
시료 번호	시료채취위치	건축자재	동일물질 구역	면적 부피 길이	석면 종류	석면함유량 (%)	위해성 평가점수	위해성 등급	관리방안
7-1	관사동2 101호 주방 바닥	비닐장판	-	-	석면불검출	-	-	-	- 전기공사, 배선공사 등 건축물 유지보수 공사시 석면함유설비 또는 자재가 훼손되어 석면이 비산되지 않도록 작업수행 - 석면함유 건축자재 또는 설비에 대한 지속적인 유지관리 - 석면함유 건축자재 또는 설비가 손상되었을 경우 즉시 보수 - 석면함유 건축자재를 인위적으로 손상시키지 않도록 함 - 석면함유 건축자재 또는 설비의 취급 및 사용으로 인해 분진이 발생될 경우 호흡보호구 착용
8-1	관사동3 105호 방 바닥	비닐장판	-	-	석면불검출	-	-	-	
9-1	사택동1 거실 바닥	비닐장판	-	-	석면불검출	-	-	-	
10-1	관사동4 102호 방1 바닥	비닐장판	-	-	석면불검출	-	-	-

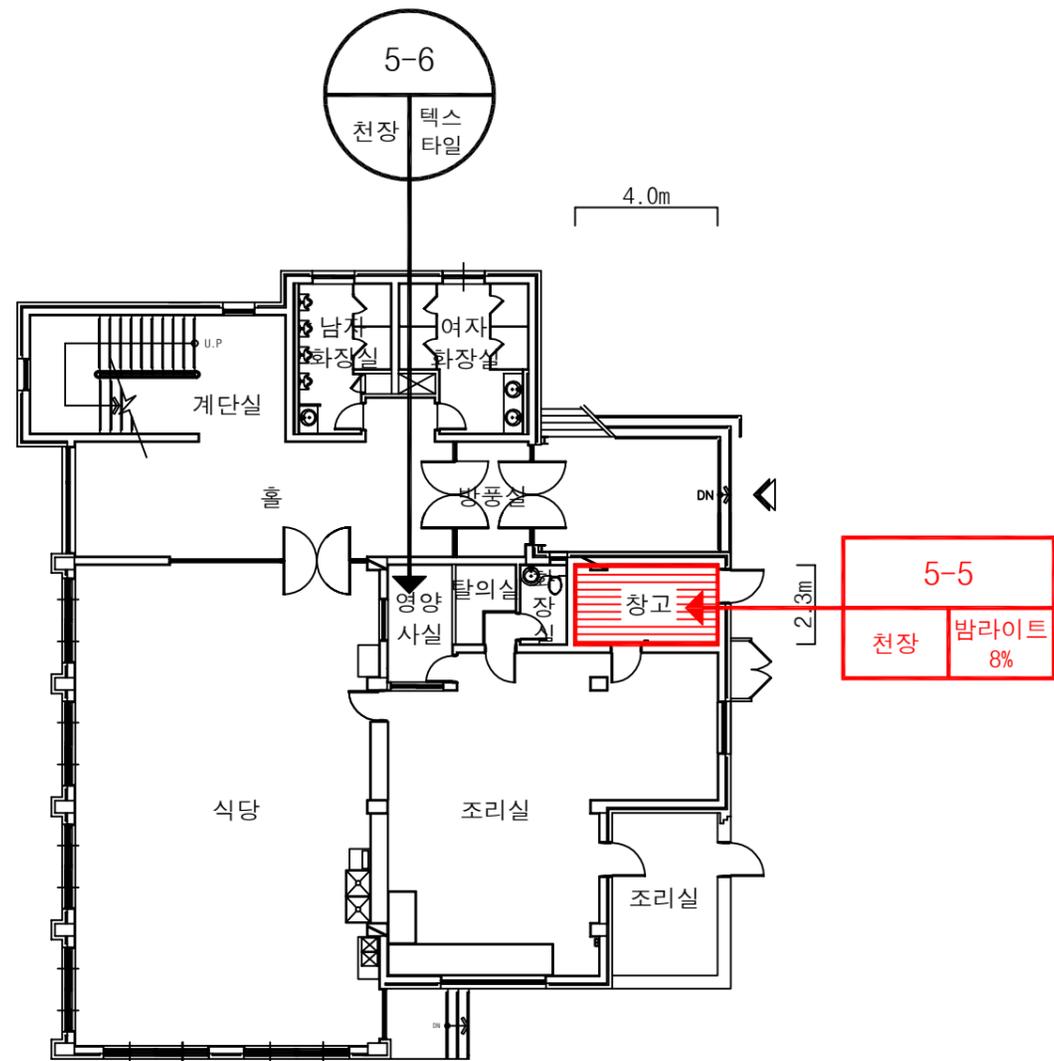
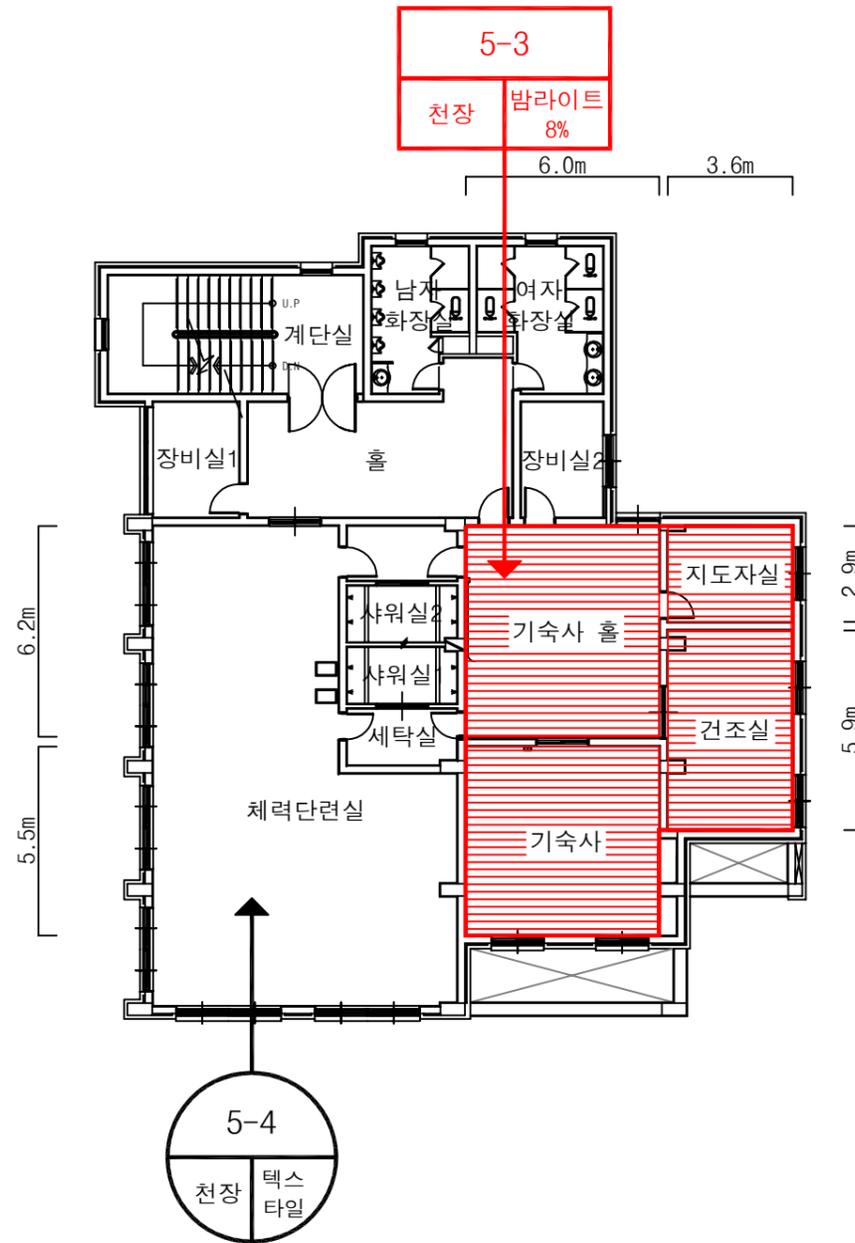
시료 번호	시료채취위치	건축자재	동일물질 구역	면적 부피 길이	석면 종류	석면함유량 (%)	위해성 평가점수	위해성 등급	관리방안
5-3	2층 기숙사 홀 천장	밤라이트	2층 기숙사, 지도자실, 건조실 천장	101.88	백석면	8	2	낮음	- 전기공사, 배선공사 등 건축물 유지보수 공사시 석면함유설비 또는 자재가 훼손되어 석면이 비산되지 않도록 작업수행 - 석면함유 건축자재 또는 설비에 대한 지속적인 유지관리 - 석면함유 건축자재 또는 설비가 손상되었을 경우 즉시 보수 - 석면함유 건축자재를 인위적으로 손상시키지 않도록 함 - 석면함유 건축자재 또는 설비의 취급 및 사용으로 인해 분진이 발생될 경우 호흡보호구 착용
5-4	2층 체력단련실 천장	텍스타일	-	-	석면불검출	-	-	-	
5-5	1층 창고 천장	밤라이트	-	9.20	백석면	8	2	낮음	
5-6	1층 영양사실 천장	텍스타일	-	-	석면불검출	-	-	-

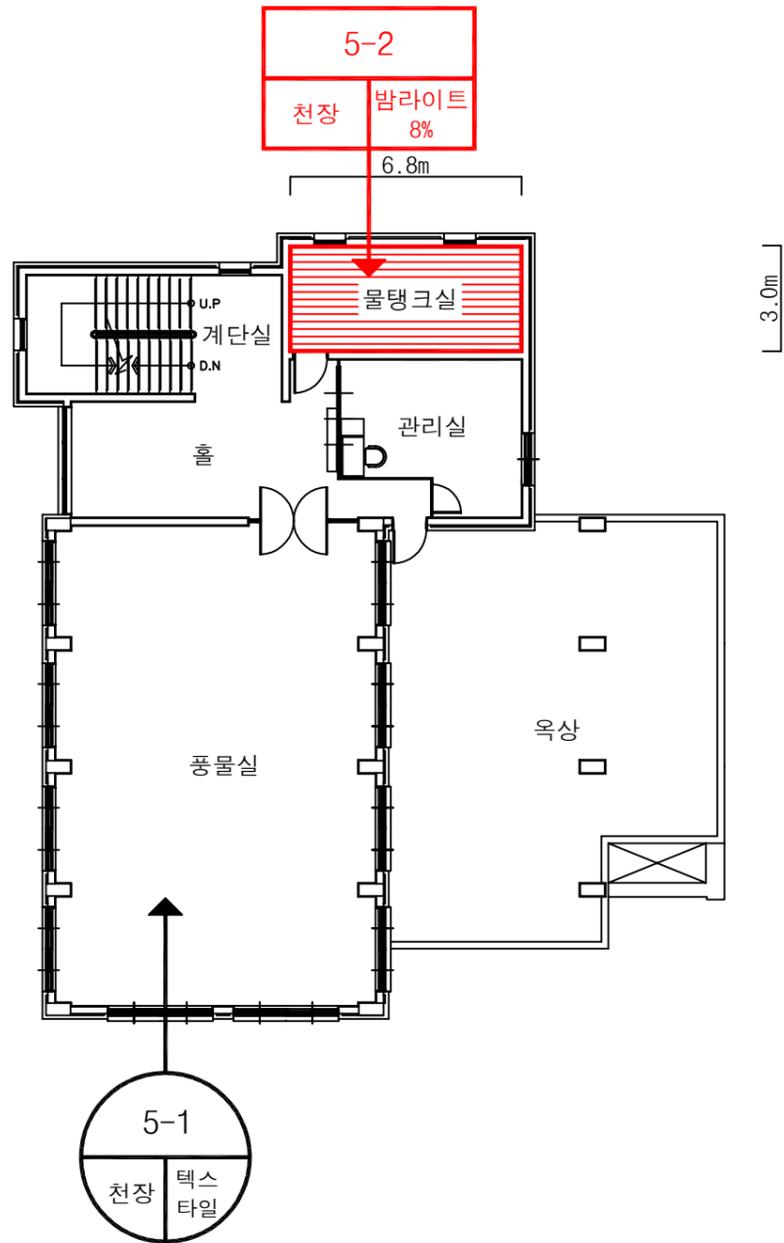
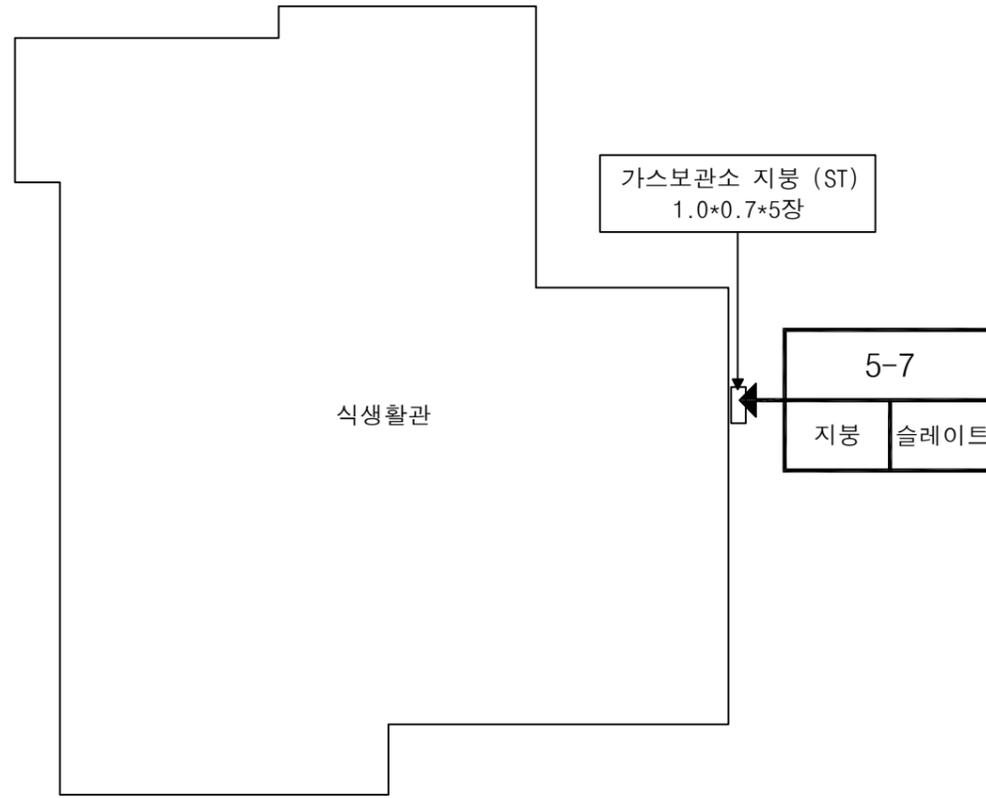
시료 번호	시료채취위치	건축자재	동일물질 구역	면적 부피 길이	석면 종류	석면함유량 (%)	위해성 평가점수	위해성 등급	관리방안
5-1	3층 동물실 천장	텍스타일	-	-	석면불검출	-	-	-	- 전기공사, 배선공사 등 건축물 유지보수 공사시 석면함유설비 또는 자재가 훼손되어 석면이 비산되지 않도록 작업수행 - 석면함유 건축자재 또는 설비에 대한 지속적인 유지관리 - 석면함유 건축자재 또는 설비가 손상되었을 경우 즉시 보수 - 석면함유 건축자재를 인위적으로 손상시키지 않도록 함 - 석면함유 건축자재 또는 설비의 취급 및 사용으로 인해 분진이 발생될 경우 호흡보호구 착용
5-2	3층 물탱크실 천장	밤라이트	-	20.40	백석면	8	7	낮음	
5-7	가스보관소 지붕	슬레이트	-	-	석면불검출	-	-	-

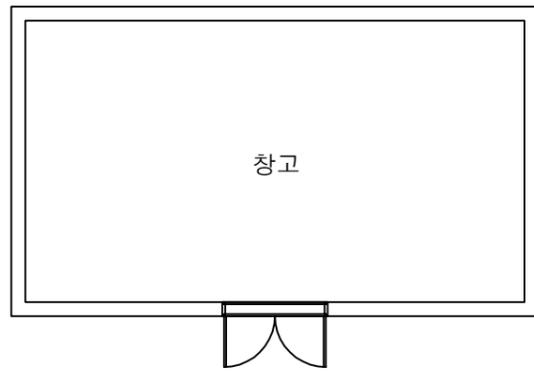
※ 창고동1 : 육안검사시 석면함유가 의심되는 물질 없음
 ┌ 천장재:콘크리트
 ┌ 벽 재:콘트리트
 ┌ 바닥재:콘크리트

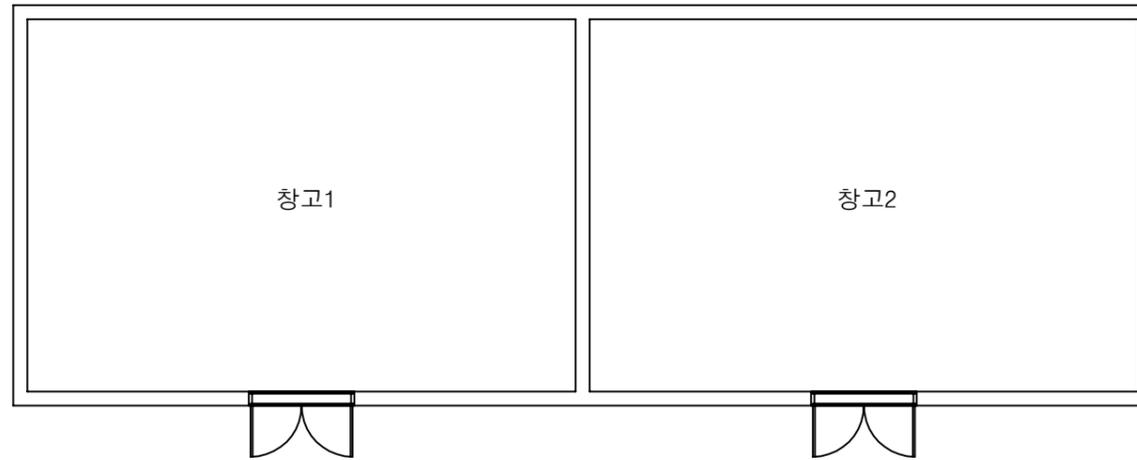
※ 창고동2 : 육안검사시 석면함유가 의심되는 물질 없음
 ┌ 천장재:판넬
 ┌ 벽 재:판넬
 ┌ 바닥재:콘크리트

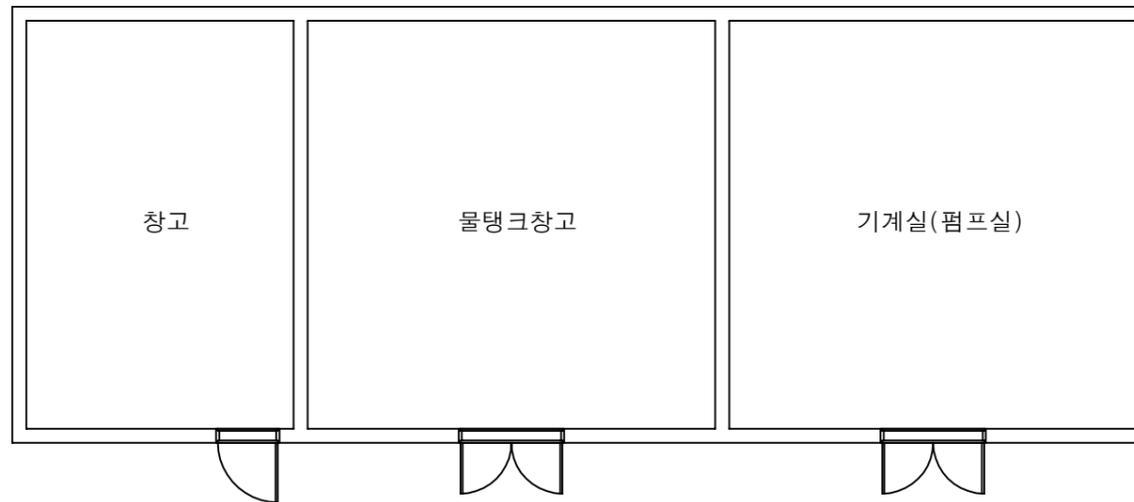
※ 창고동3 : 육안검사시 석면함유가 의심되는 물질 없음
 ┌ 천장재:콘크리트
 ┌ 벽 재:콘트리트
 ┌ 바닥재:콘크리트

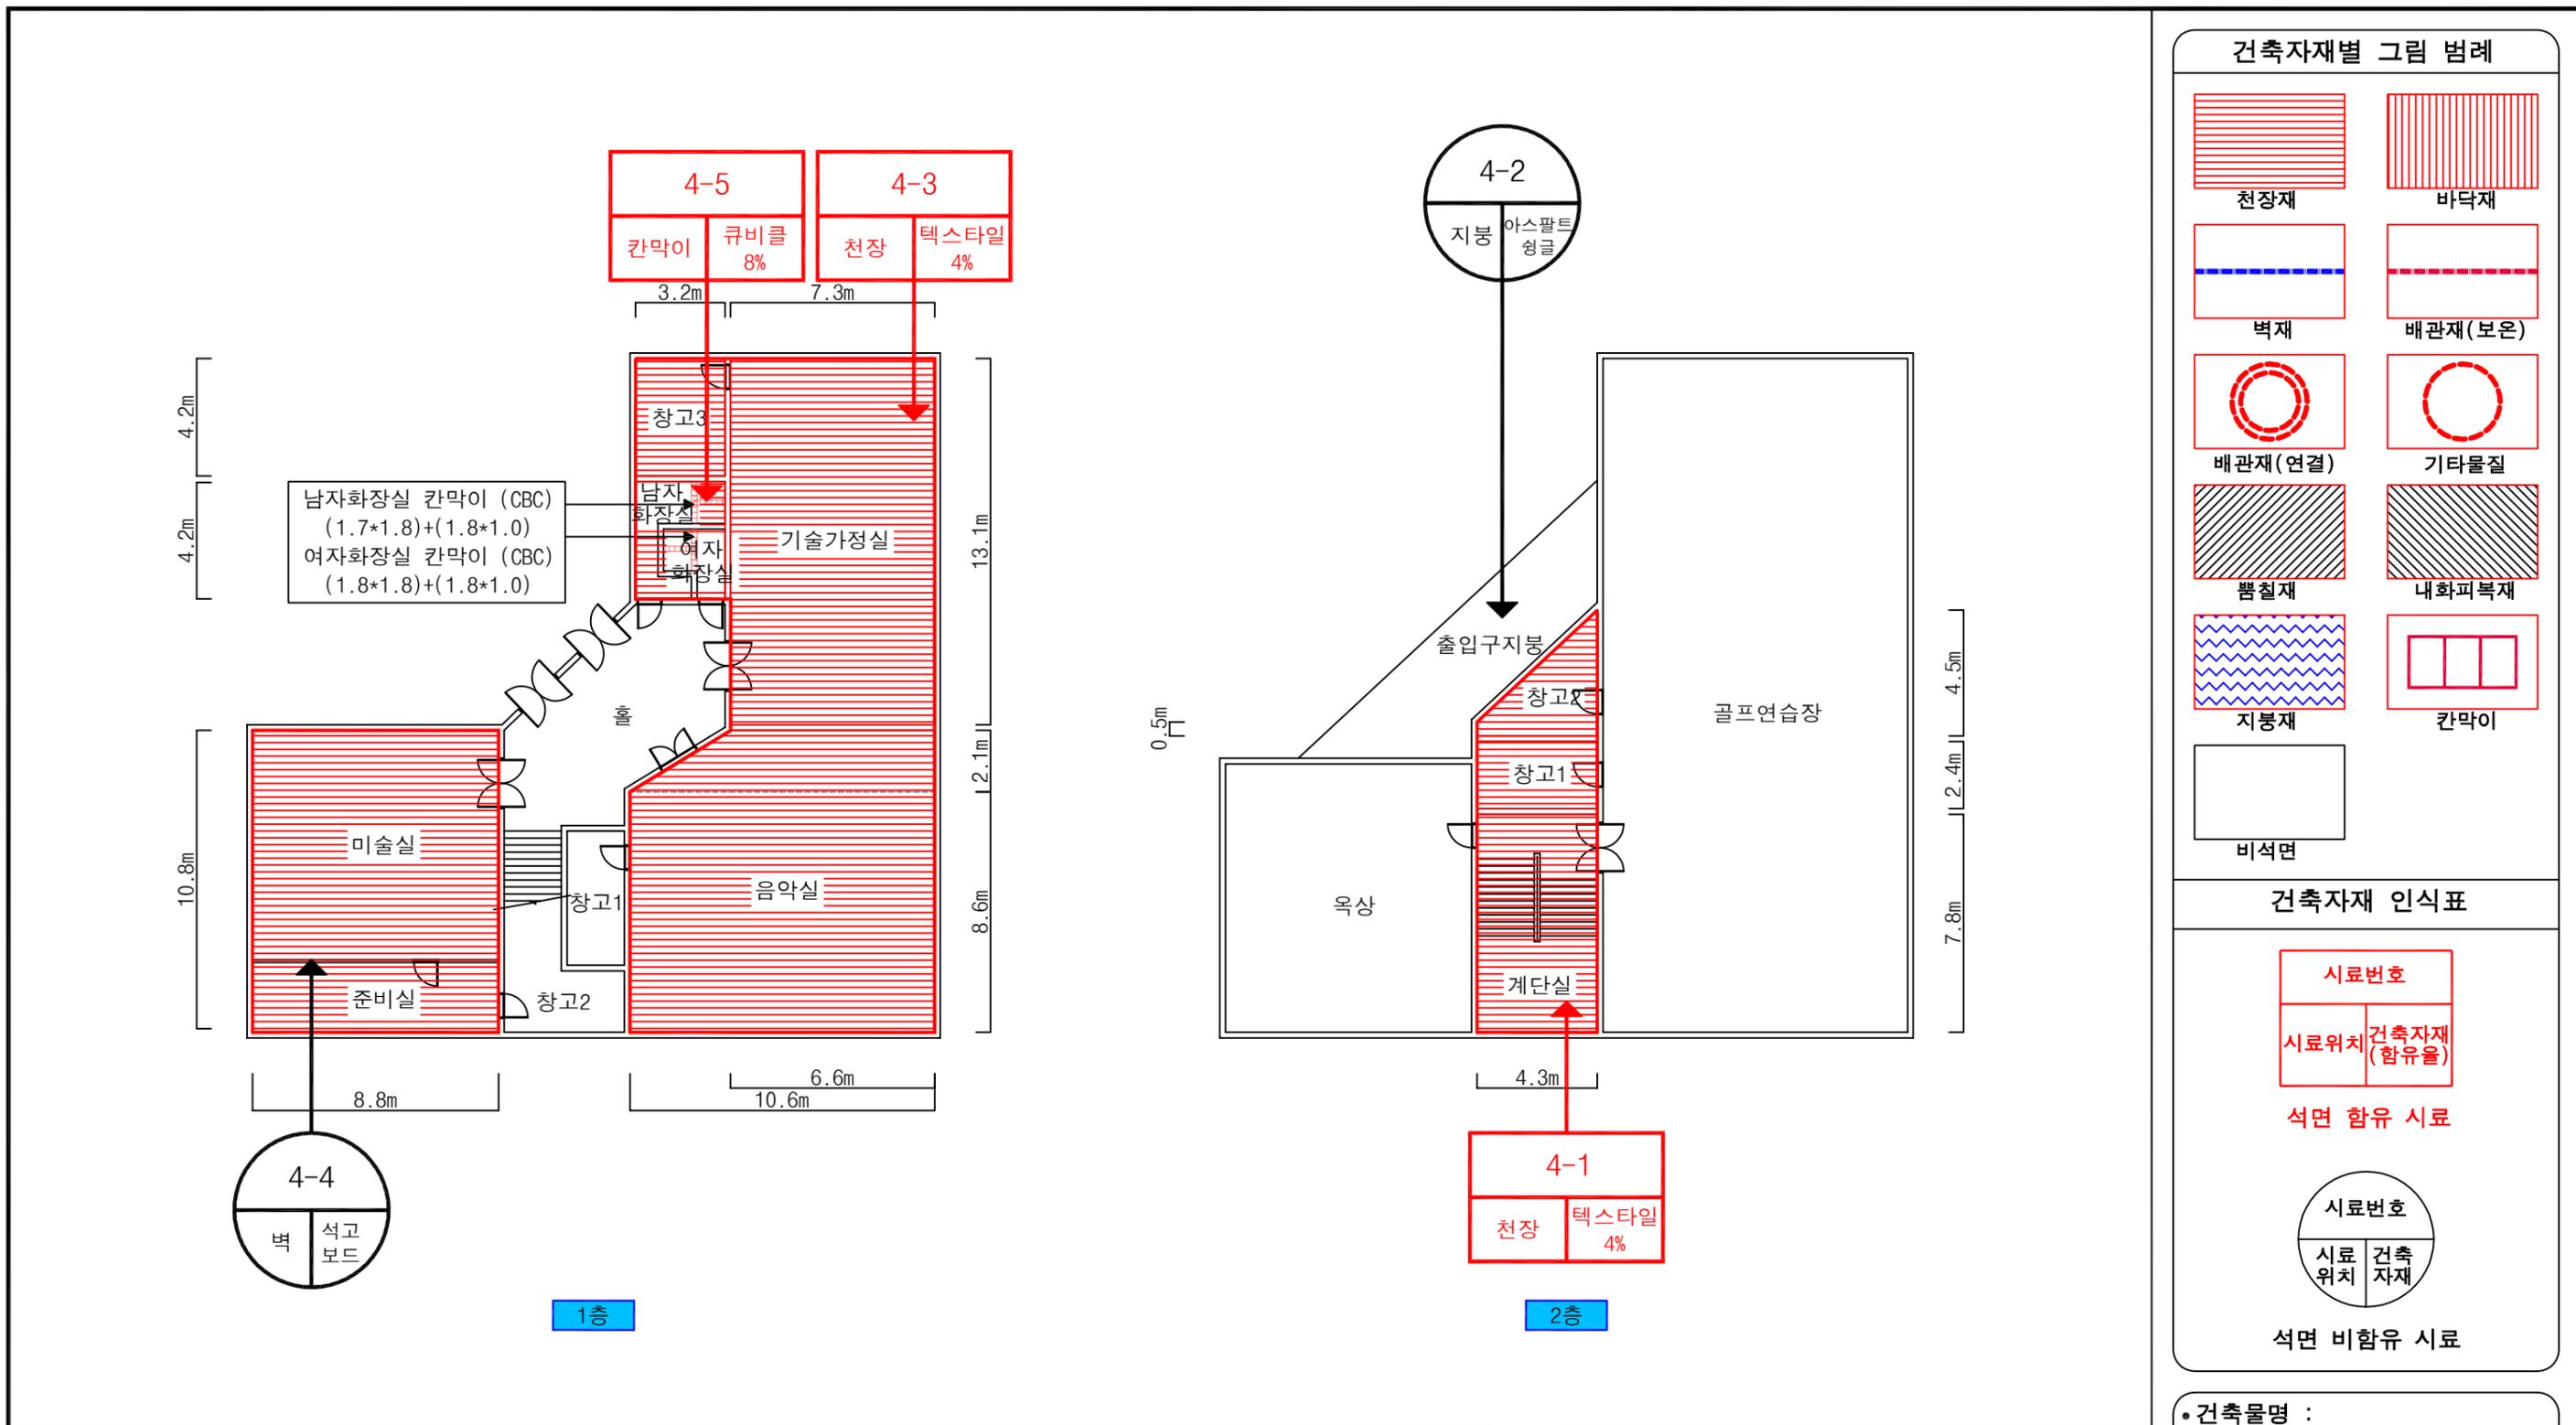
시료 번호	시료채취위치	건축자재	동일물질 구역	면적 부피 길이	석면 종류	석면함유량 (%)	위해성 평가점수	위해성 등급	관리방안
4-1	2층 계단실 천장	텍스타일	2층 창고1, 창고2 천장	54.61	백석면	4	4	낮음	<ul style="list-style-type: none"> - 전기공사, 배선공사 등 건축물 유지보수 공사시 석면함유설비 또는 자재가 훼손되어 석면이 비산되지 않도록 작업수행 - 석면함유 건축자재 또는 설비에 대한 지속적인 유지관리 - 석면함유 건축자재 또는 설비가 손상되었을 경우 즉시 보수 - 석면함유 건축자재를 인위적으로 손상시키지 않도록 함 - 석면함유 건축자재 또는 설비의 취급 및 사용으로 인해 분진이 발생될 경우 호흡보호구 착용
4-2	출입구 지붕	아스팔트 형글	-	-	석면불검출	-	-	-	
4-3	1층 기술가정실 천장	텍스타일	1층 미술실, 준비실, 음악실, 창고3, 남자화장실, 여자화장실 천장	326.77	백석면	4	10	낮음	
4-4	1층 미술실 벽	석고보드	-	-	석면불검출	-	-	-	
4-5	1층 남자화장실 칸막이	큐비클	1층 여자화장실 칸막이	9.90	백석면	8	3	낮음
