## 석면함유 의심물질 조사 및 분석 결과보고서

소재지      전라북도 군산시 옥도면 선유북길 89-1  
조사일시    2014. 07. 23 .  
의뢰자      선유도중학교

## I . 석면조사 결과 보고서

본 조사는 선유도중학교의 의뢰에 의하여 2014. 07. 23일 이루어졌으며, 석면 함유의심 물질에 대한 전수조사를 원칙으로 육안확인 및 시료채취를 토대로 건축물 석면조사를 실시하였습니다.

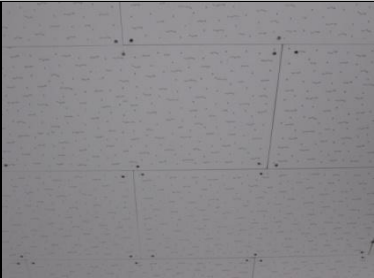
음악실등 가정교육실,음악실	텍스(MY무늬)	
			시료 번호	C-4
			분석 결과	백석면 7%
			위해성 평가 점수	11점
			위해성 평가 등급	낮음

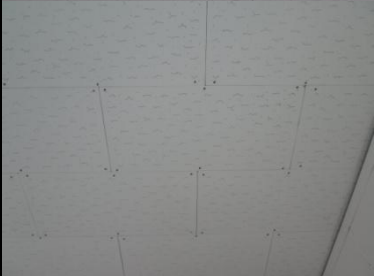
주1교실 1층: 복도,행정실, 교장실 2층: 복도,컴퓨터실 과학실	텍스(MY무늬)	
			시료 번호	C-7
			분석 결과	백석면4%
			위해성 평가 점수	11점
			위해성 평가 등급	낮음

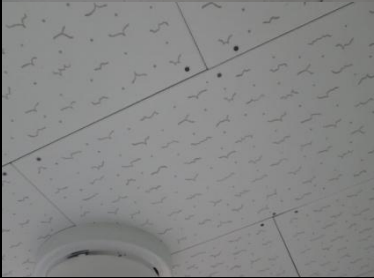
연립사택 복도, 베란다	텍스(MY무늬)	
			시료 번호	C-8
			분석 결과	백석면 4%
			위해성 평가 점수	11점
			위해성 평가 등급	낮음

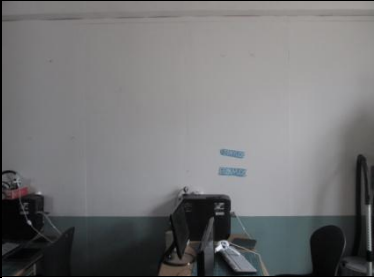
주1교실 2층: 컴퓨터실,복도 베란다	밤라이트	
			시료 번호	W-1
			분석 결과	백석면8%
			위해성 평가 점수	8점
			위해성 평가 등급	낮음

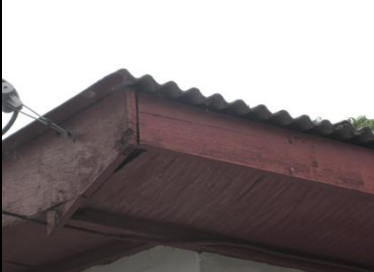
숙직실 지붕	슬레이트	
			시료 번호	R-1
			분석 결과	백석면 14%
			위해성 평가 점수	9점
			위해성 평가 등급	낮음

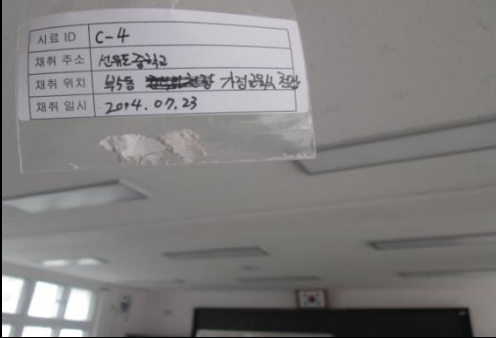
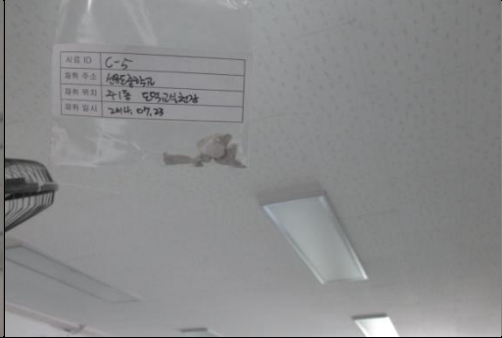
시료번호	C - 4	C - 5
자재이름	텍스(MY무늬)	텍스(MY무늬)
채취위치	음악실동 가정교육실 천장	주1 교실 1층 도덕교실 천장
채취사진

분석결과	백색면 7%	석면 불검출

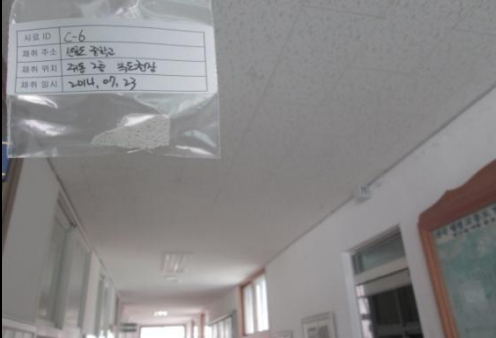
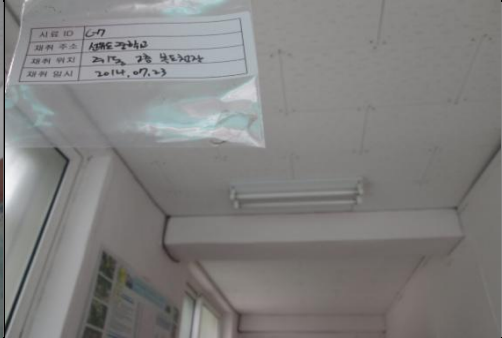
시료번호	C - 6	C - 7
자재이름	석고텍스	텍스(MY무늬)
채취위치	주1 교실 2층 복도 천장	주1 교실 2층 복도 천장
채취사진

분석결과	석면 불검출	백색면 4%

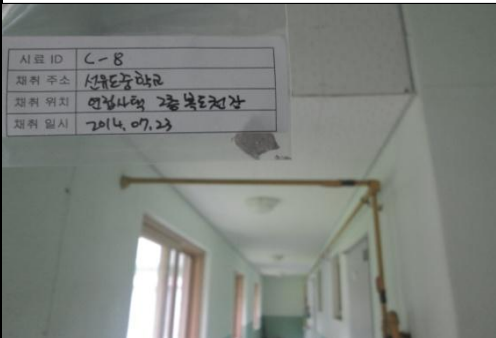
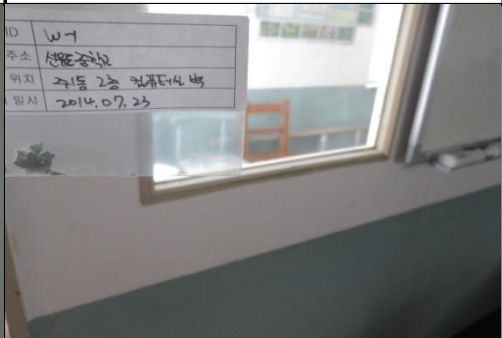
시료번호	C - 8	W - 1
자재이름	텍스(MY무늬)	밤라이트
채취위치	연립사택 2층 복도 천장	주1 교실 2층 컴퓨터실 벽재
채취사진

분석결과	백색면4%	백색면 8%

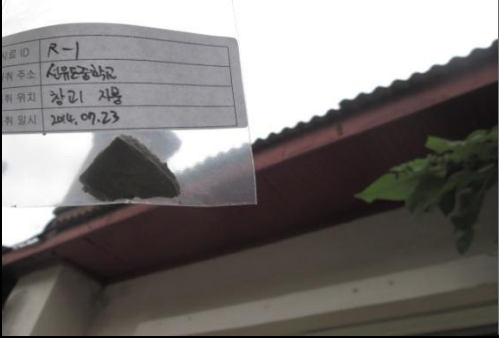
시료번호	R - 1	
자재이름	슬레이트	
채취위치	창고 지붕	
채취사진

분석결과	백석면 14%

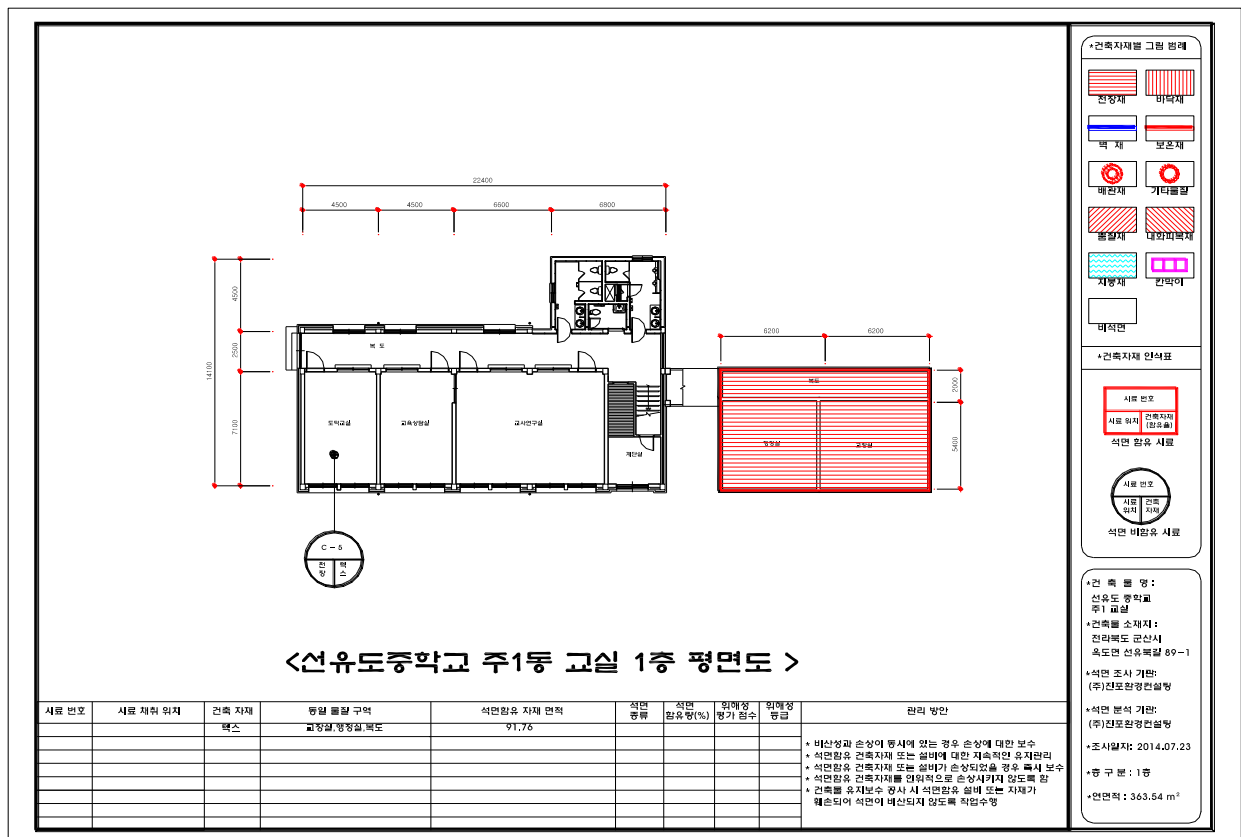
## 1) 주1동 교실 1층 석면지도 및 조사사진

구분						
	위 치	도덕교실	위 치	교육상담실	위 치	교사연구실
	자재명	천장재-텍스	자재명	천장재-텍스	자재명	천장재-텍스
	조사결과	석면 불검출	조사결과	석면 불검출	조사결과	석면 불검출
구분						
	위 치	행정실	위 치	복도	위 치	교장실
	자재명	천장재-텍스	자재명	천장재-텍스	자재명	천장재-텍스
	조사결과	석면1% 초과검출	조사결과	석면1% 초과검출	조사결과	석면1% 초과검출

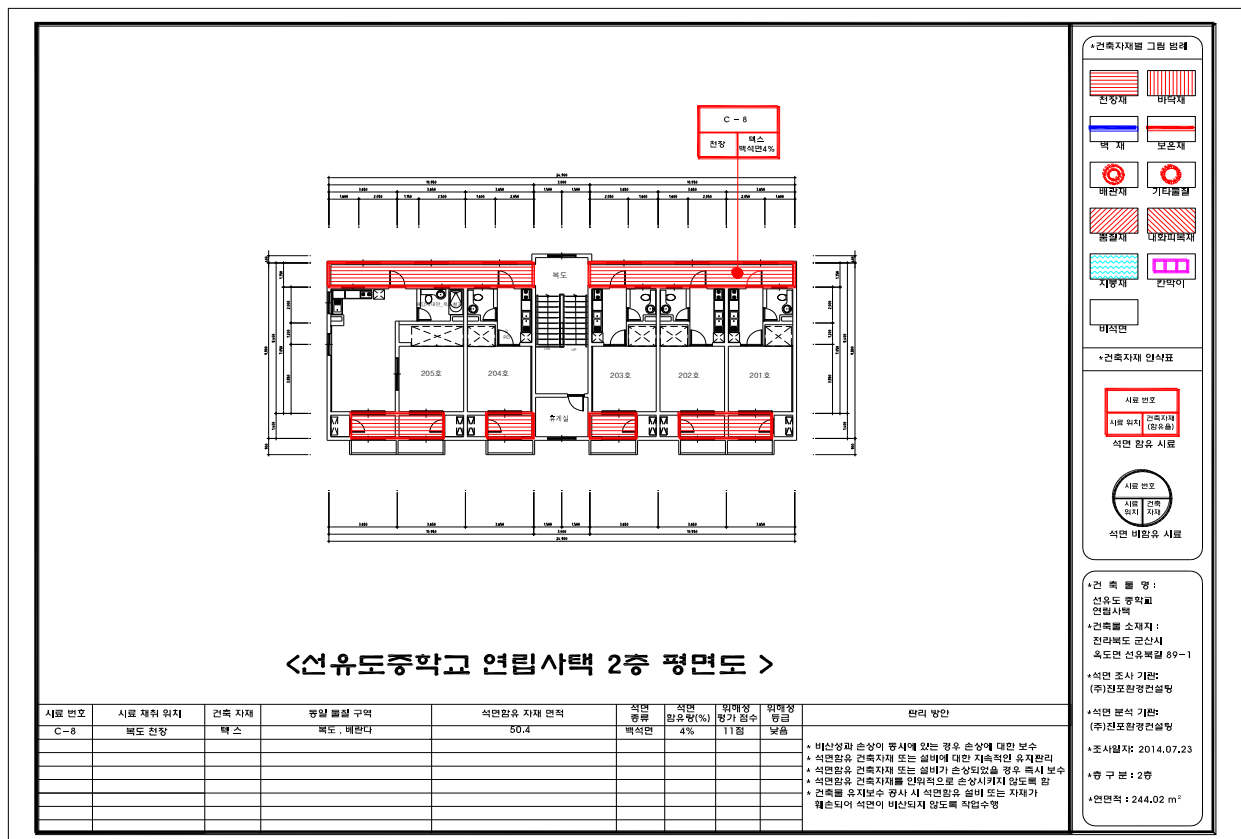
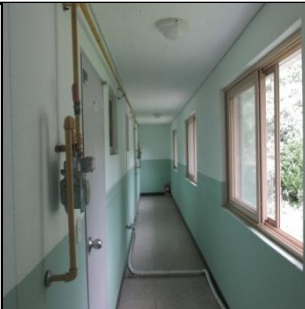
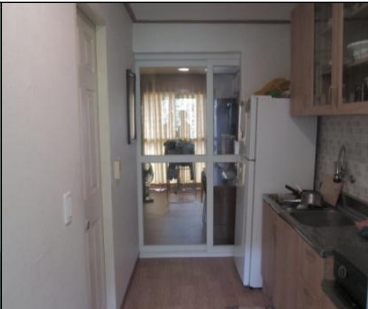
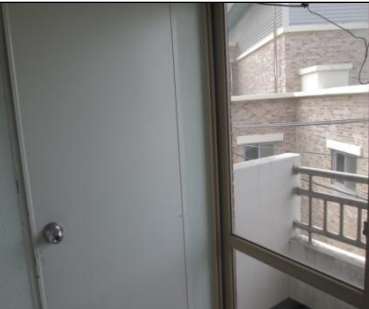
### 5) 연립사택 2층 석면지도 및 조사사진

위 치	복도	위 치	호실 내부	위 치	호실 베란다
	자재명	천장재-텍스	자재명	-	자재명	천장재-텍스
	조사결과	석면1% 초과검출	조사결과	-	조사결과	석면1% 초과검출
구분

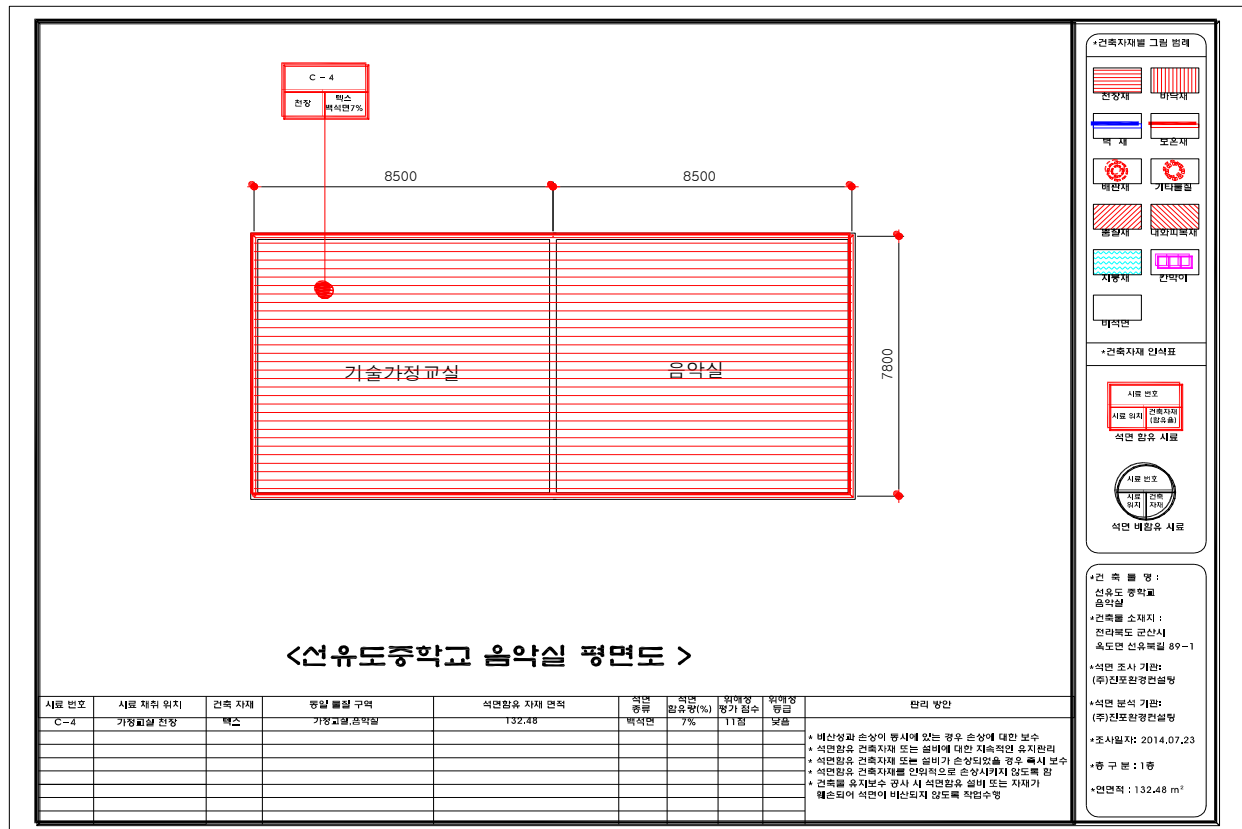
## 6) 음악실 석면지도 및 조사사진

구분	 		 			
	위 치	전경사진	위 치	가정교육실		
	자재명	-	자재명	천장재-텍스		
	조사결과	-	조사결과	석면1% 초과검출		
구분
