## <선유도중학교 연립사택 2층 평면도 >

선유도 중학교  
연립사택

\*조사일자: 2014.07.23

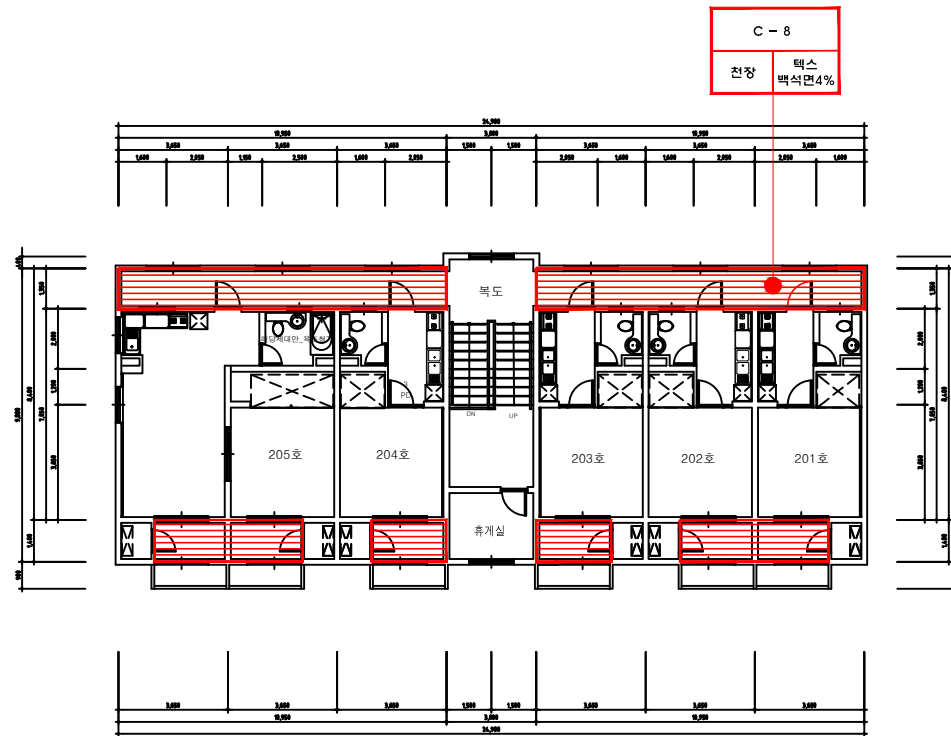
시료 번호	시료 채취 위치	건축 자재	등일 물질 구역	석면함유 자재 면적	석면 종류	석면 함유량(%)	위해성 평가 점수	위해성 등급	관리 방안
C-8	복도 천장	텍스	복도, 배란다	50.4	백석면	4%	11점	낮음	<ul style="list-style-type: none"> <li>* 비산성과 손상이 동시에 있는 경우 손상에 대한 보수</li> <li>* 석면함유 건축자재 또는 설비에 대한 지속적인 유지관리</li> <li>* 석면함유 건축자재 또는 설비가 손상되었을 경우 즉시 보수</li> <li>* 석면함유 건축자재를 인위적으로 손상시키지 않도록 함</li> <li>* 건축물 유지보수 공사 시 석면함유 설비 또는 자재가 훼손되어 석면이 비산되지 않도록 작업수행</li> </ul>
