<선유도중학교 음악실 평면도 >

선유도 중학교

음악실

*조사일자: 2014.07.23

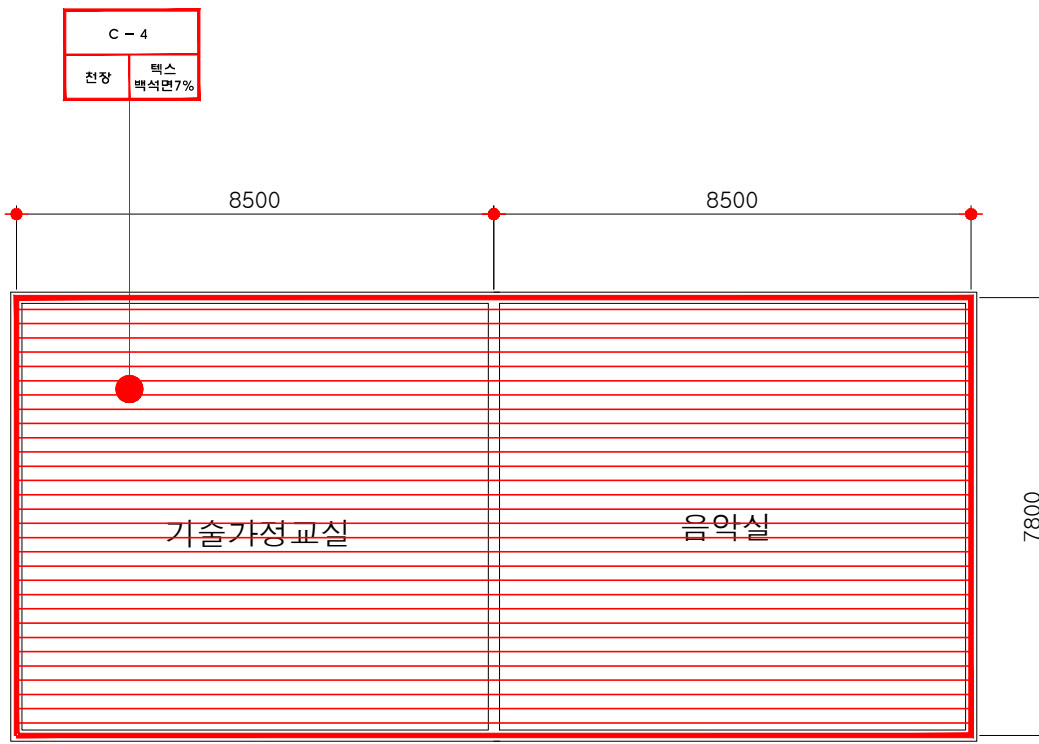
시료 번호	시료 채취 위치	건축 자재	동일 물질 구역	석면함유 자재 면적	석면 종류	석면 함유량(%)	위해성 평가 점수	위해성 등급	관리 방안
C-4	가정교실 천장	텍스	가정교실, 음악실	132.48	백석면	7%	11점	낮음	* 비산성과 손상이 동시에 있는 경우 손상에 대한 보수 * 석면함유 건축자재 또는 설비에 대한 지속적인 유지관리 * 석면함유 건축자재 또는 설비가 손상되었을 경우 즉시 보수 * 석면함유 건축자재를 인위적으로 손상시키지 않도록 함 * 건축물 유지보수 공사 시 석면함유 설비 또는 자재가 훼손되어 석면이 비산되지 않도록 작업수행
