<선유도중학교 부속 숙직실 평면도 >

선유도 중학교
숙직실

*조사일자: 2014.07.23

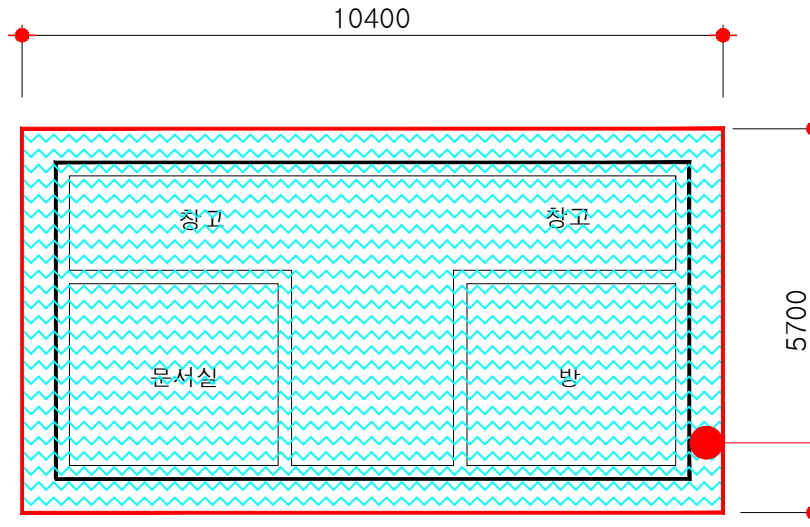
R-1
지붕 슬레이트
백색면 14%

시료 번호	시료 채취 위치	건축 자재	동일 물질 구역	석면함유 자재 면적	석면 종류	석면 함유량(%)	위해성 평가 점수	위해성 등급	관리 방안
R-1	숙직실 지붕	슬레이트	숙직실 지붕	59.28*1.16=68.76	백색면	14%	9점	낮음	* 비산성과 손상이 동시에 있는 경우 손상에 대한 보수 * 석면함유 건축자재 또는 설비에 대한 지속적인 유지관리 * 석면함유 건축자재 또는 설비가 손상되었을 경우 즉시 보수 * 석면함유 건축자재를 인위적으로 손상시키지 않도록 함 * 건축물 유지보수 공사 시 석면함유 설비 또는 자재가 훼손되어 석면이 비산되지 않도록 작업수행
