석면함유 의심물질 조사 및 분석 결과보고서

소 재 지 전라북도 군산시 옥도면 선유북길 89-1
조 사 일 시 2014. 07. 23 .
의뢰자 선유도초등학교

I . 석면조사 결과 보고서

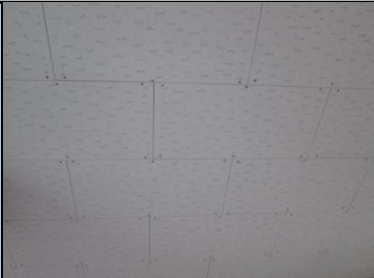
주1 교실 학습자료실,교실 교사연구실	텍스(MY무늬)	
			채취 위치	C-1
			분석 결과	백석면 5%
			위해성 평가 점수	11점
			위해성 평가 등급	낮음

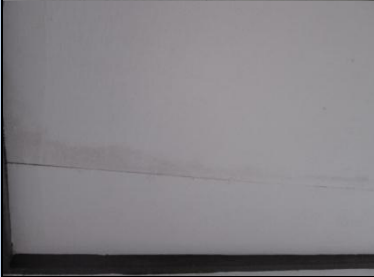
사택 화장실	밤라이트	
			채취 위치	C-2
			분석 결과	백석면 10%
			위해성 평가 점수	11점
			위해성 평가 등급	낮음

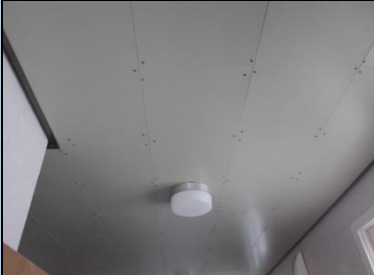
실외화장실	밤라이트	
			채취 위치	C-3
			분석 결과	백석면 7%
			위해성 평가 점수	11점
			위해성 평가 등급	낮음

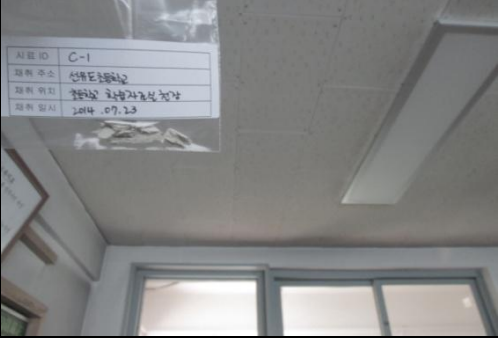
시료번호	C - 1	C - 2
자재이름	텍스(MY무늬)	밤라이트
채취위치	주1교실 학습자료실 천장	사택 화장실 천장
채취사진

분석결과	백석면 5%	백석면 10%

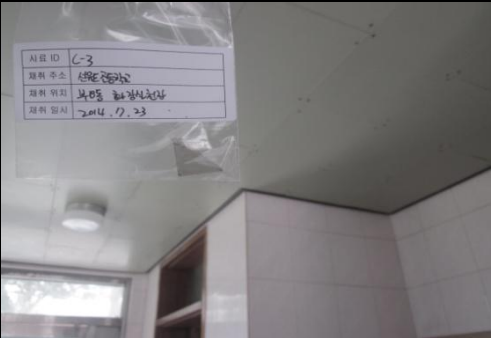
시료번호	C - 3
자재이름	밤라이트
채취위치	부속 실외화장실 천장
채취사진

분석결과	백석면 7%

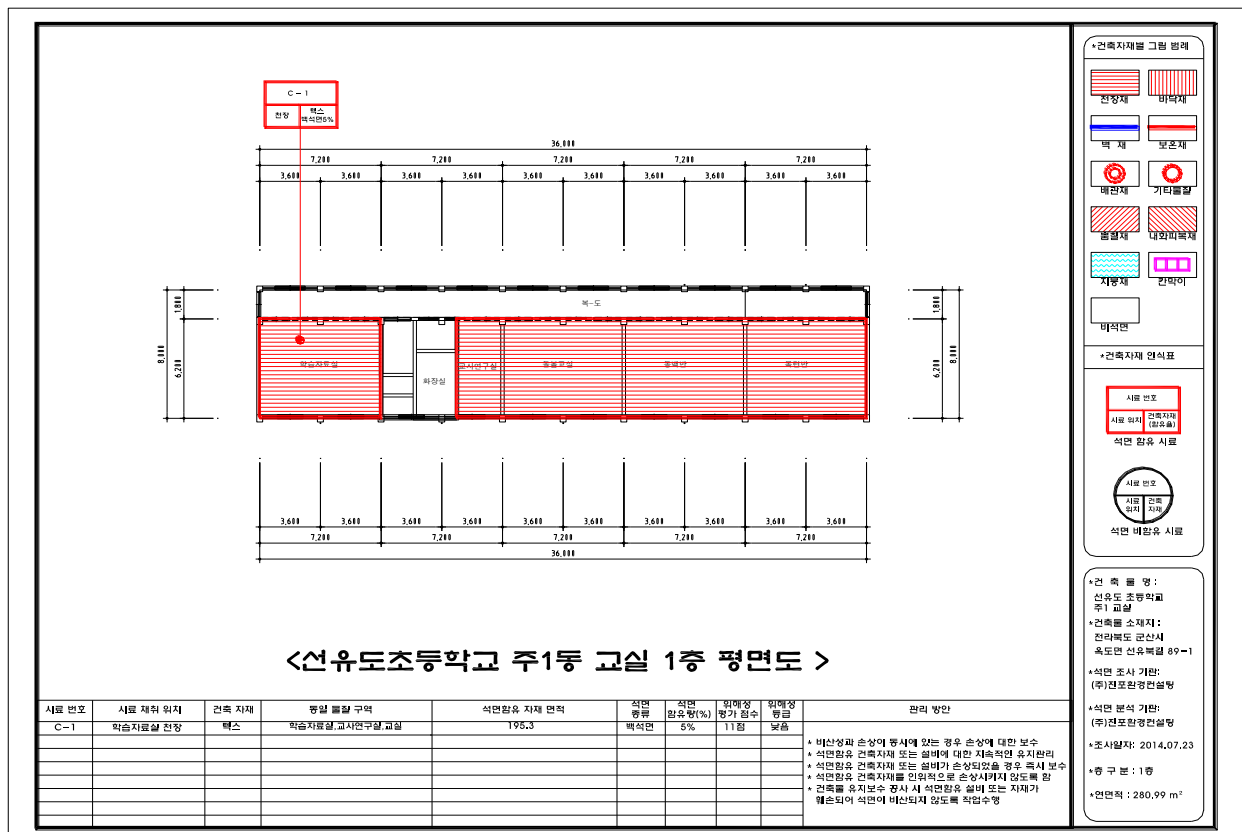
1) 주1동 1교실 석면지도 및 조사사진

구분						
	위 치	복도	위 치	목련반	위 치	돌봄교실
	자재명	천장재-텍스	자재명	천장재-텍스	자재명	천장재-텍스
	조사결과	석면1% 초과검출	조사결과	석면1% 초과검출	조사결과	석면1% 초과검출
구분						
	위 치	돌봄교실	위 치	교사연구실	위 치	화장실
	자재명	천장재-텍스	자재명	천장재-텍스	자재명	-
	조사결과	석면1% 초과검출	조사결과	석면1% 초과검출	조사결과	-

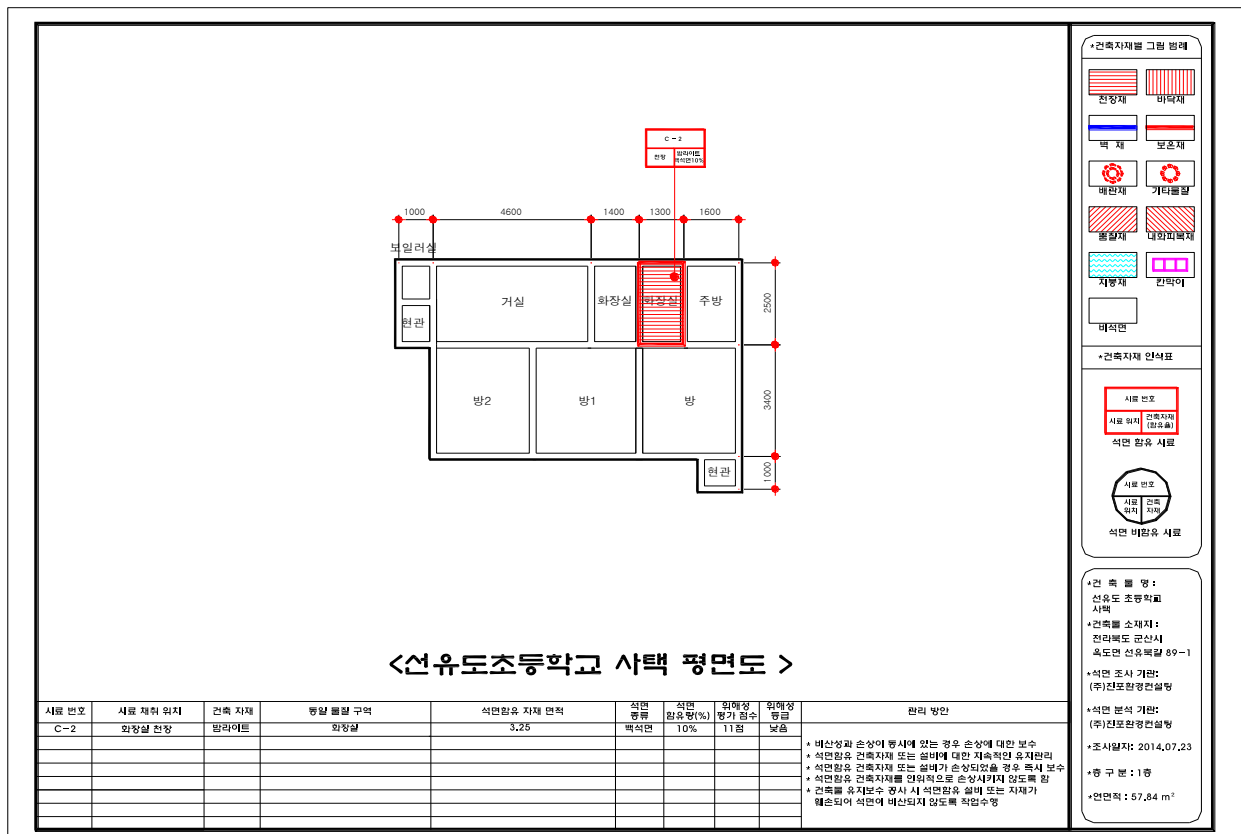
2) 사택1 석면지도 및 조사사진

구분						
	위 치	전경 사진	위 치	거실	위 치	방
	자재명	-	자재명	-	자재명	-
	조사결과	-	조사결과	-	조사결과	-
구분						
	위 치	주방	위 치	화장실		
	자재명	-	자재명	천장재-밤라이트		
	조사결과	-	조사결과	석면1% 초과검출

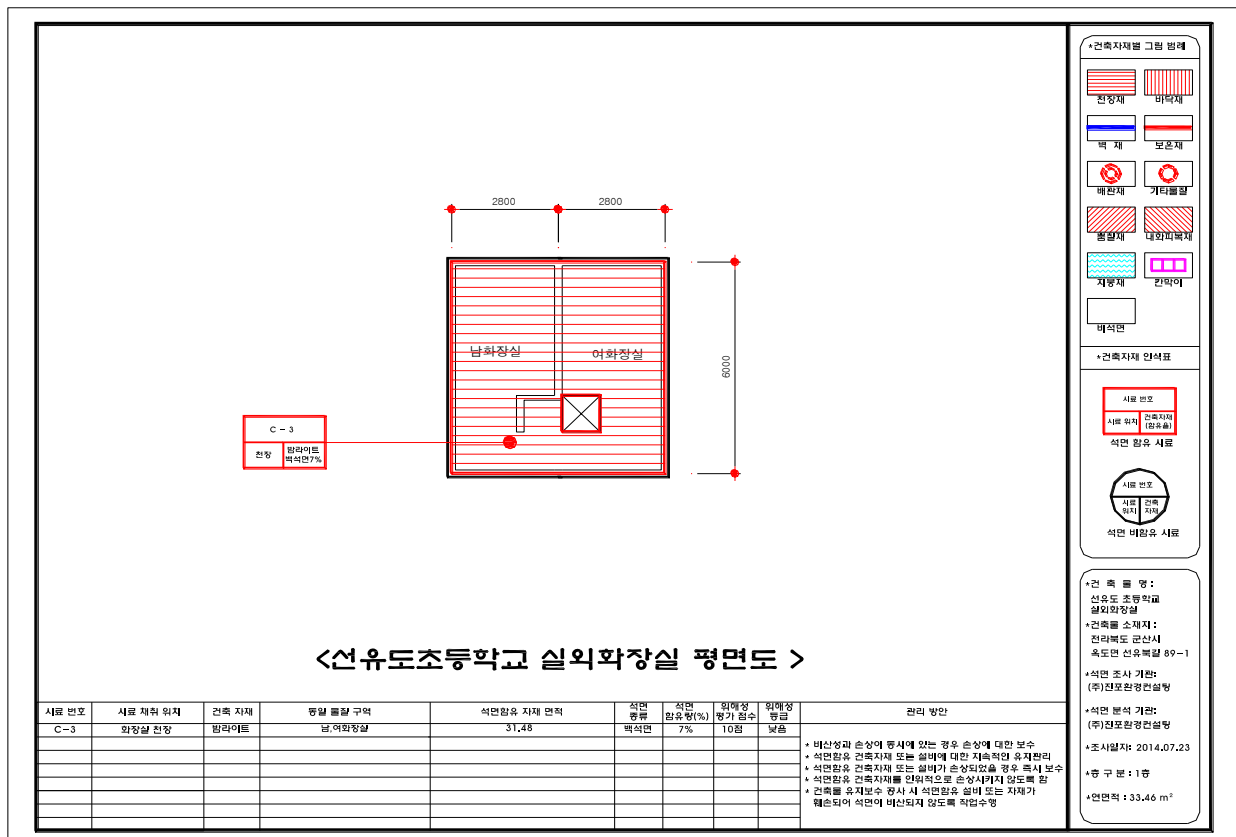
4) 실외화장실 석면지도 및 조사사진

구분	 		 		 	
	위 치	전경사진	위 치	화장실	위 치	화장실
	자재명		자재명	천장재-밤라이트	자재명	천장재-밤라이트
	조사결과		조사결과	석면1% 초과검출	조사결과	석면1% 초과검출
구분
