# 건축물 석면 지도

[부안여자상업고등학교(본관) ]  
전북 부안군 부안읍 용암로 70-5

(주) 알 파 석 면 연 구 소  
Alpha an institute

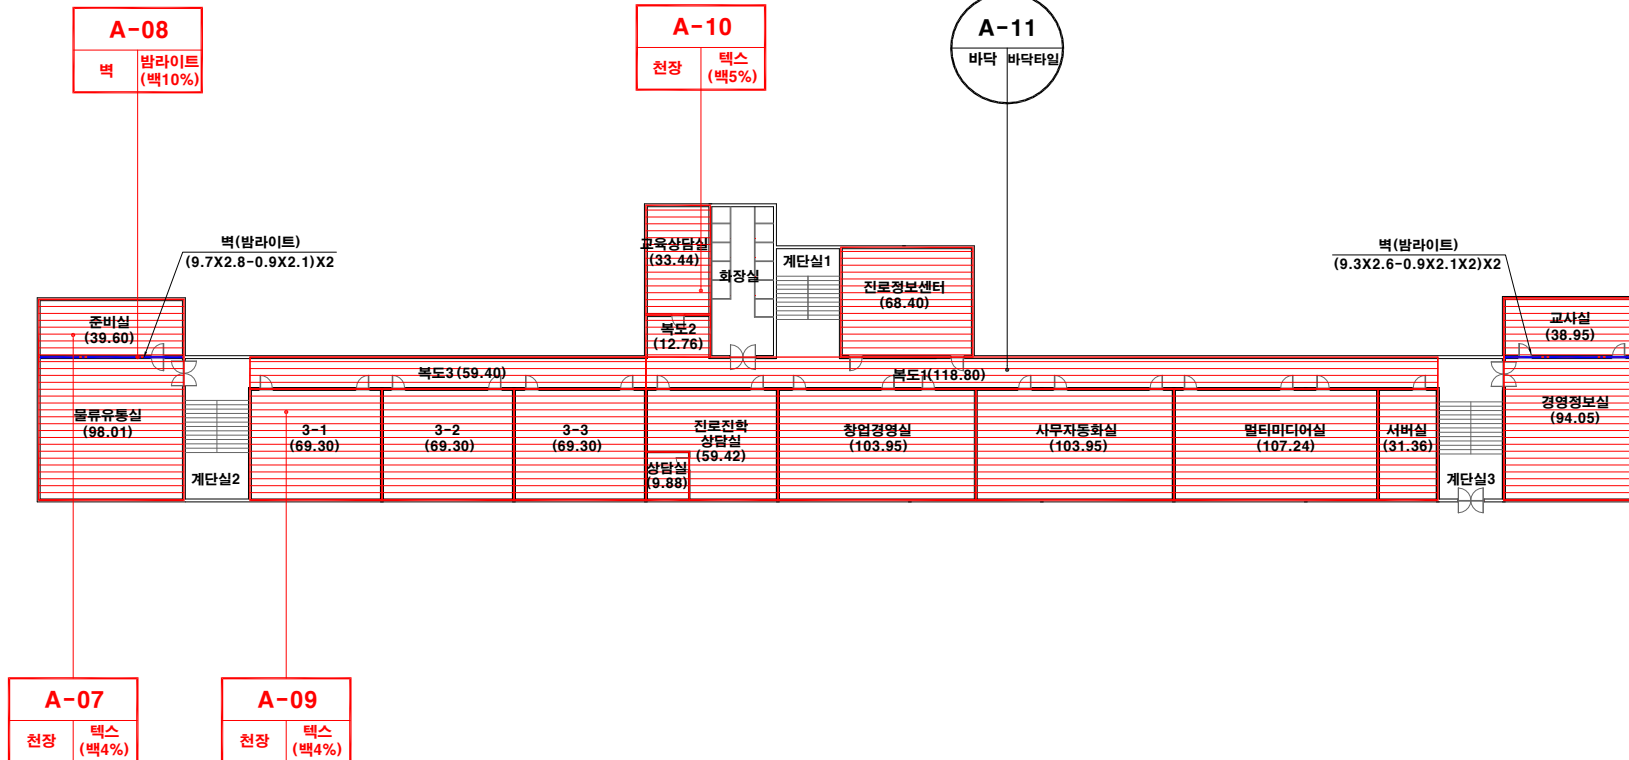
# 부안여자상업고등학교(본관) 3층

시료 번호	시료 채취 위치	건축 자재	동일 물질 구역	면적(m <sup>2</sup> ), 부피(m <sup>3</sup> ), 길이(m)	석면 종류	석면 함유량(%)	위해성 평가 점수	위해성 등급	관리 방안
A-07	3층 준비실 천장	텍스	3층 준비실, 물류유통실, 진로진학상담실, 상담실, 창업경영실, 사무자동화실, 멀티미디어실, 서버실, 교사실, 경영정보실, 진로정보센터, 복도1 천장	873.61 m <sup>2</sup>	백색면	4%	8	낮음	<석면함유 건축자재의 잠재적인 손상 가능성이 낮은 상태> 1) 비산성과 손상이 동시에 있는 경우 손상에 대한 보수 2) 석면함유 건축자재 또는 설비에 대한 지속적인 유지관리 3) 석면함유 건축자재 또는 설비가 손상되었을 경우 즉시 보수 4) 석면함유 건축자재를 인위적으로 손상시키지 않도록 함 5) 전기공사, 배선공사 등 건축물 유지보수 공사시 석면함유설비 또는 자재가 훼손되어 석면이 비산되지 않도록 작업수행
A-08	3층 준비실 벽	발라이트	3층 준비실, 물류유통실, 경영정보실, 교사실 벽	91.34 m <sup>2</sup>	백색면	10%	5	낮음	
A-09	3층 3-1 천장	텍스	3층 3-1, 3-2, 3-3, 복도3 천장	267.30 m <sup>2</sup>	백색면	4%	10	낮음	
A-10	3층 교육상담실 천장	텍스	3층 교육상담실, 복도2 천장	46.20 m <sup>2</sup>	백색면	5%	6	낮음
