*건 축 물 명 :
 부안여자상업고등학교
 (본관)
 *건축물 소재지 :
 전북 부안군 부안을
 용암로 70-5
 *도 면 번 호 :
 14-12-01-01
 *석면 조사 기관:
 (주)알파석면연구소
 *석면 분석 기관:
 (주)알파석면연구소
 *조사일자:
 2014.12.01.

건축물 석면 지도

[부안여자상업고등학교(본관)]
전북 부안군 부안읍 용암로 70-5

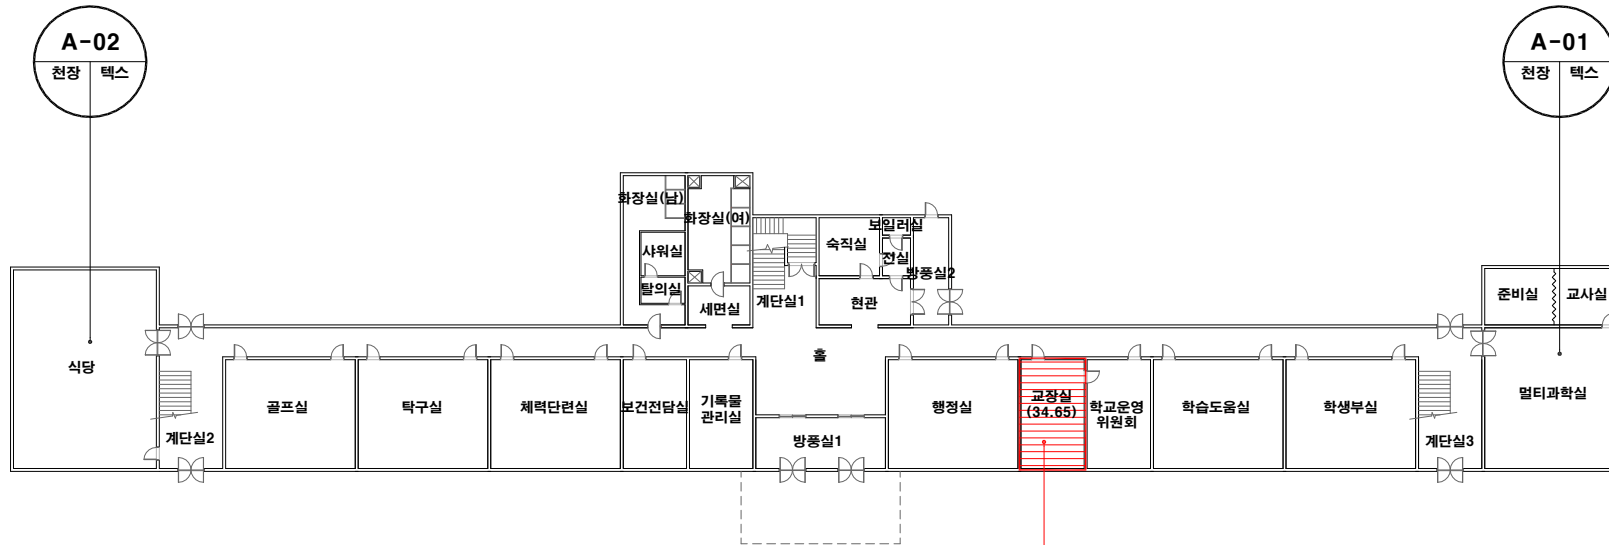
부안여자상업고등학교(본관) 1층

시료 번호	시료 채취 위치	건축 자재	동일 물질 구역	면적(m ²), 부피(m ³), 길이(m)	석면 종류	석면 함유량(%)	위해성 평가 점수	위해성 등급	관리 방안
A-14	1층 교장실 천장	텍스	1층 교장실 천장	34.65 m ²	백석면	5%	8	낮음	<석면함유 건축자재의 잠재적인 손상 가능성이 낮은 상태> 1)비산성과 손상이 동시에 있는 경우 손상에 대한 보수 2)석면함유 건축자재 또는 설비에 대한 지속적인 유지관리 3) 석면함유 건축자재 또는 설비가 손상되었을 경우 즉시 보수 4)석면함유 건축자재를 인위적으로 손상시키지 않도록 함 5) 전기공사, 배선공사 등 건축물 유지보수 공사시 석면함유설비 또는 자재가 훼손되어 석면이 비산되지 않도록 작업수행

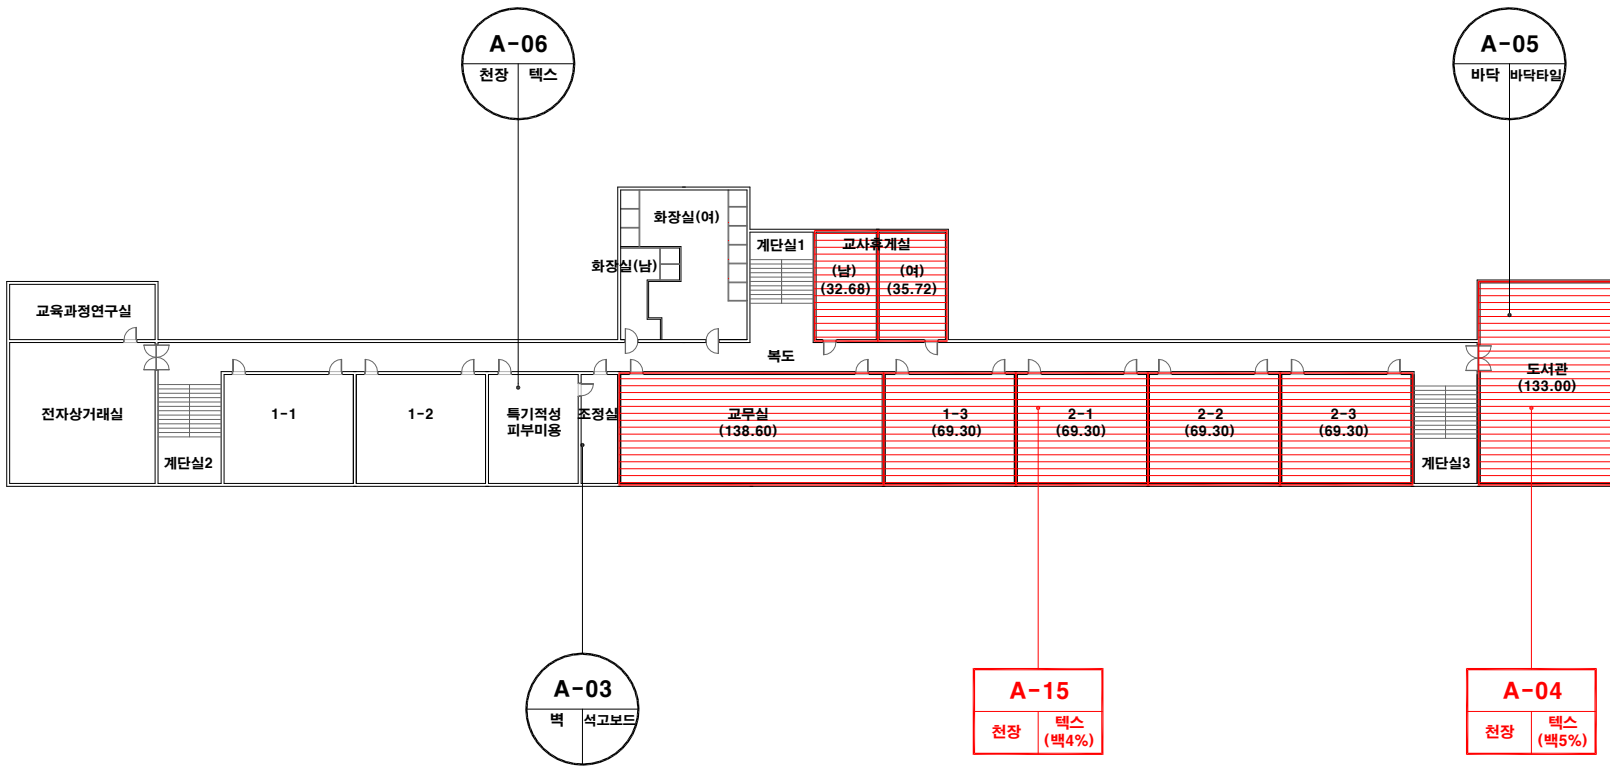
부안여자상업고등학교(본관) 2층

시료번호	시료채취위치	건축자재	동일물질구역	면적(m ²), 부피(m ³), 길이(m)	석면종류	석면함유량(%)	위해성평가점수	위해성등급	관리방안
A-04	2층 도서관 천장	텍스	2층 도서관 천장	133.00 m ²	백석면	5%	7	낮음	<석면함유 건축자재의 잠재적인 손상 가능성이 낮은 상태> 1) 비산성과 손상이 동시에 있는 경우 손상에 대한 보수 2) 석면함유 건축자재 또는 설비에 대한 지속적인 유지관리 3) 석면함유 건축자재 또는 설비가 손상되었을 경우 즉시 보수 4) 석면함유 건축자재를 인위적으로 손상시키지 않도록 함 5) 전기공사, 배선공사 등 건축물 유지보수 공사시 석면함유설비 또는 자재가 훼손되어 석면이 비산되지 않도록 작업수행
A-15	2층 2-1 천장	텍스	2층 교무실, 1-3, 2-1, 2-2, 2-3, 교사휴게실(남,여) 천장	484.20 m ²	백석면	4%	10	낮음
