# 건축물 석면 지도

[부안여자상업고등학교(본관) ]  
전북 부안군 부안읍 용암로 70-5

(주) 알 파 석 면 연 구 소  
Alpha an institute

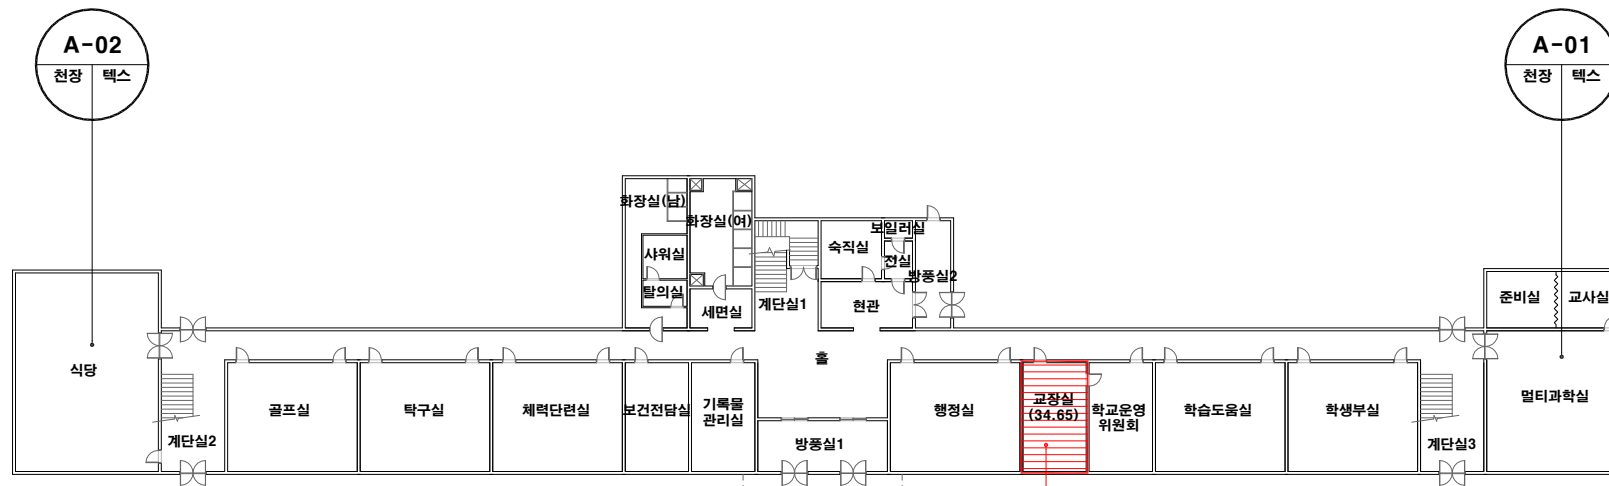
## 부안여자상업고등학교(본관) 1층

**A-14**

천장	텍스 (백5%)
----	-------------

시료 번호	시료 채취 위치	건축 자재	동일 물질 구역	면적(m <sup>2</sup> ), 부피(m <sup>3</sup> ), 길이(m)	석면 종류	석면 함유량(%)	위해성 평가 점수	위해성 등급	관리 방안
A-14	1층 교장실 천장	텍 스	1층 교장실 천장	34.65 m <sup>2</sup>	백석면	5%	8	낮음	<석면함유 건축자재의 잠재적인 손상 가능성이 낮은 상태> 1)비산성과 손상이 동시에 있는 경우 손상에 대한 보수 2)석면함유 건축자재 또는 설비에 대한 지속적인 유지관리 3) 석면함유 건축자재 또는 설비가 손상되었을 경우 즉시 보수 4)석면함유 건축자재를 인위적으로 손상시키지 않도록 함 5) 전기공사, 배선공사등 건축을 유지보수 공사시 석면함유설비 또는 자재가 훼손되어 석면이 비산되지 않도록 작업수행

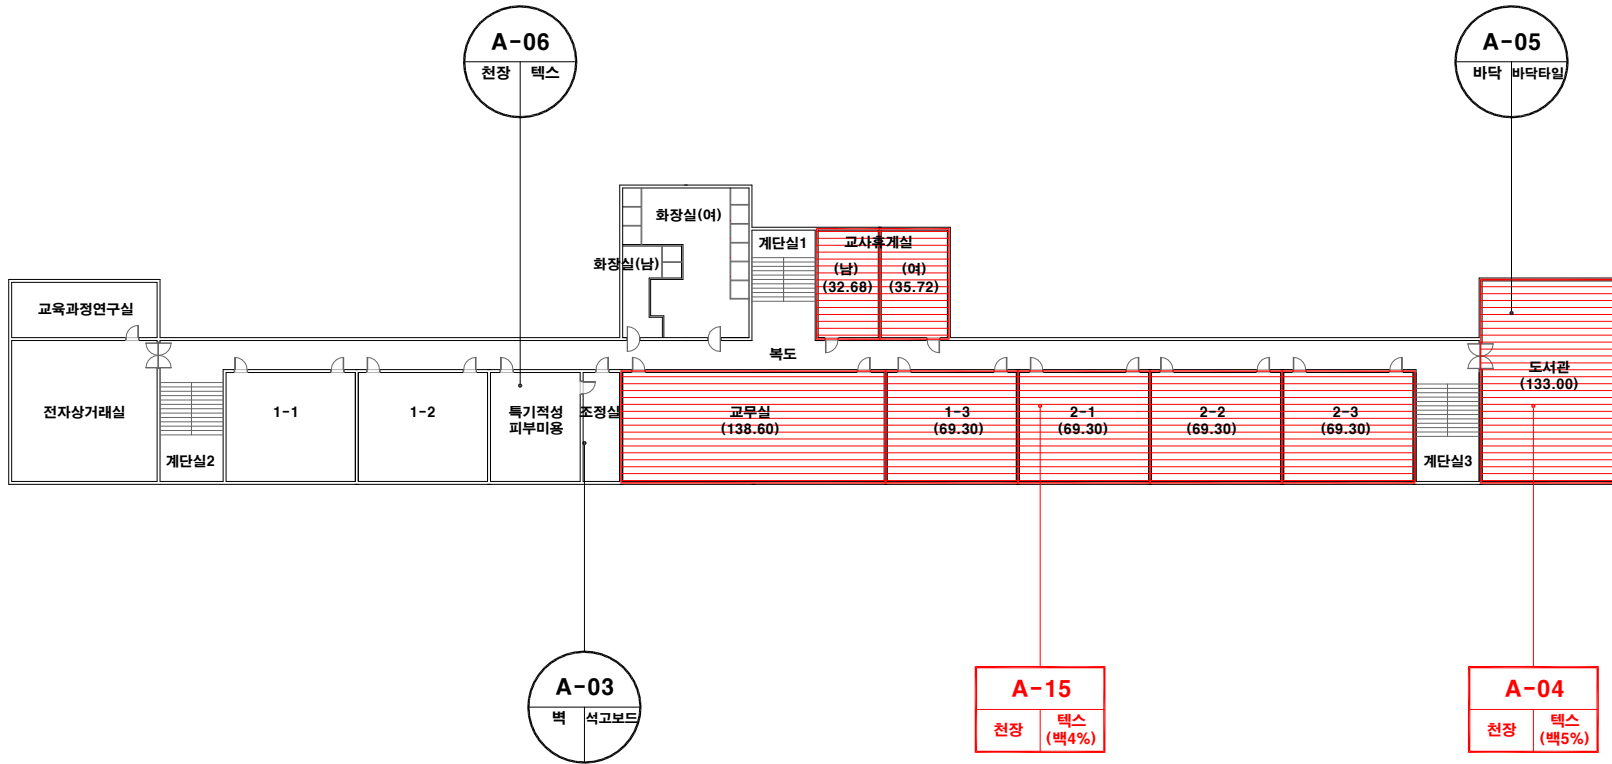
# 부안여자상업고등학교(본관) 2층

시료 번호	시료 채취 위치	건축 자재	동일 물질 구역	면적(m <sup>2</sup> ), 부피(m <sup>3</sup> ), 길이(m)	석면 종류	석면 함유량(%)	위해성 평가 점수	위해성 등급	관리 방안
A-04	2층 도서관 천장	텍스	2층 도서관 천장	133.00 m <sup>2</sup>	백석면	5%	7	낮음	<석면함유 건축자재의 잠재적인 손상 가능성이 낮은 상태> 1) 비산성과 손상이 동시에 있는 경우 손상에 대한 보수 2) 석면함유 건축자재 또는 설비에 대한 지속적인 유지관리 3) 석면함유 건축자재 또는 설비가 손상되었을 경우 즉시 보수 4) 석면함유 건축자재를 인위적으로 손상시키지 않도록 함 5) 전기공사, 배선공사 등 건축물 유지보수 공사시 석면함유설비 또는 자재가 훼손되어 석면이 비산되지 않도록 작업수행
A-15	2층 2-1 천장	텍스	2층 교무실, 1-3, 2-1, 2-2, 2-3, 교사휴게실(남,여) 천장	484.20 m <sup>2</sup>	백석면	4%	10	낮음

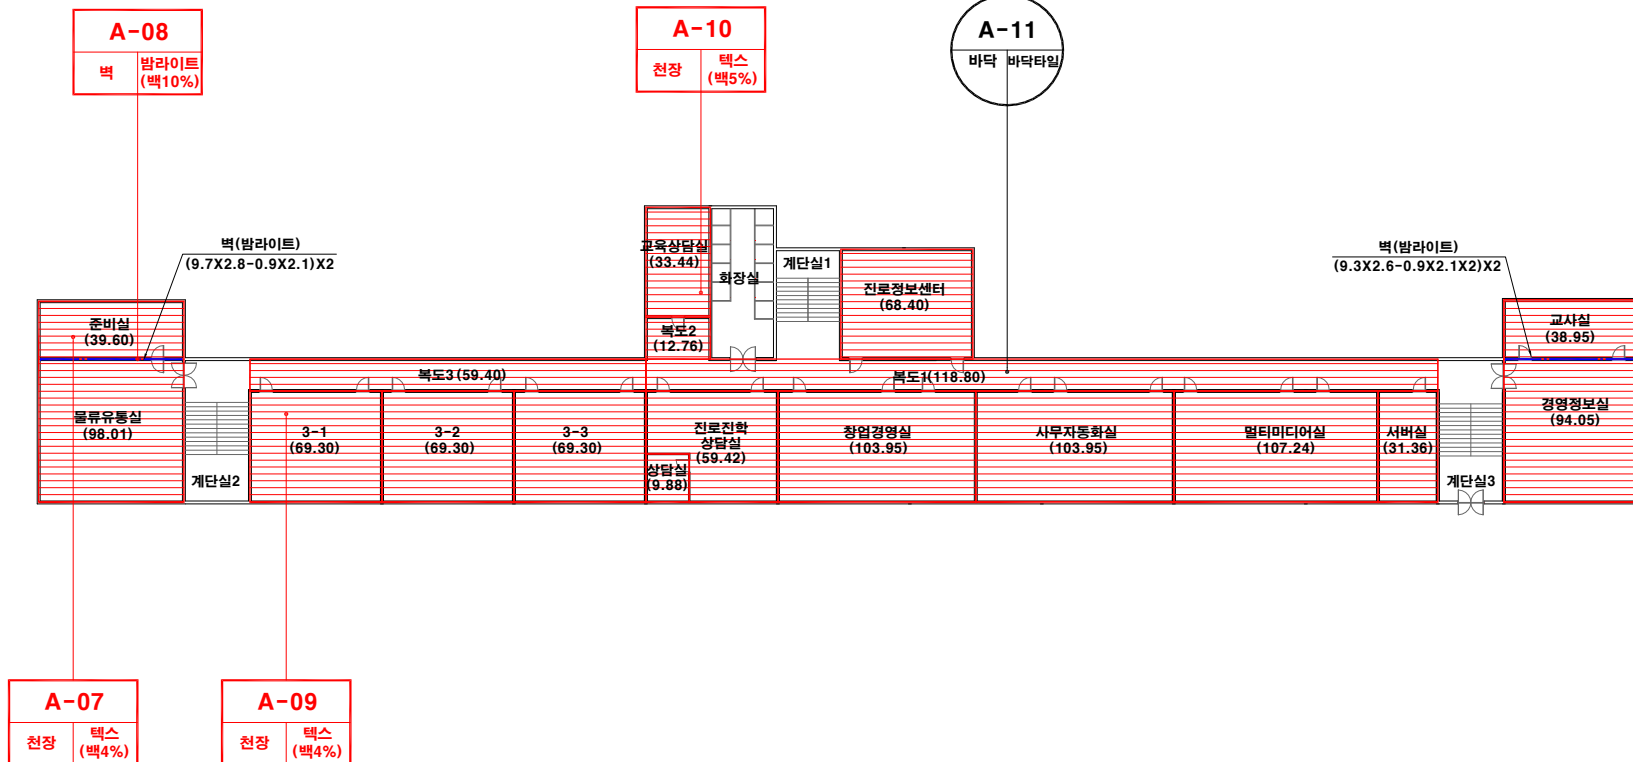
# 부안여자상업고등학교(본관) 3층

시료 번호	시료 채취 위치	건축 자재	동일 물질 구역	면적(m <sup>2</sup> ), 부피(m <sup>3</sup> ), 길이(m)	석면 종류	석면 함유량(%)	위해성 평가 점수	위해성 등급	관리 방안
A-07	3층 준비실 천장	텍스	3층 준비실, 물류유통실, 진로진학상담실, 상담실, 창업경영실, 사무자동화실, 멀티미디어실, 서버실, 교사실, 경영정보실, 진로정보센터, 복도1 천장	873.61 m <sup>2</sup>	백색면	4%	8	낮음	<석면함유 건축자재의 잠재적인 손상 가능성이 낮은 상태> 1) 비산성과 손상이 동시에 있는 경우 손상에 대한 보수 2) 석면함유 건축자재 또는 설비에 대한 지속적인 유지관리 3) 석면함유 건축자재 또는 설비가 손상되었을 경우 즉시 보수 4) 석면함유 건축자재를 인위적으로 손상시키지 않도록 함 5) 전기공사, 배선공사 등 건축물 유지보수 공사시 석면함유설비 또는 자재가 훼손되어 석면이 비산되지 않도록 작업수행
A-08	3층 준비실 벽	발라이트	3층 준비실, 물류유통실, 경영정보실, 교사실 벽	91.34 m <sup>2</sup>	백색면	10%	5	낮음	
A-09	3층 3-1 천장	텍스	3층 3-1, 3-2, 3-3, 복도3 천장	267.30 m <sup>2</sup>	백색면	4%	10	낮음	
A-10	3층 교육상담실 천장	텍스	3층 교육상담실, 복도2 천장	46.20 m <sup>2</sup>	백색면	5%	6	낮음

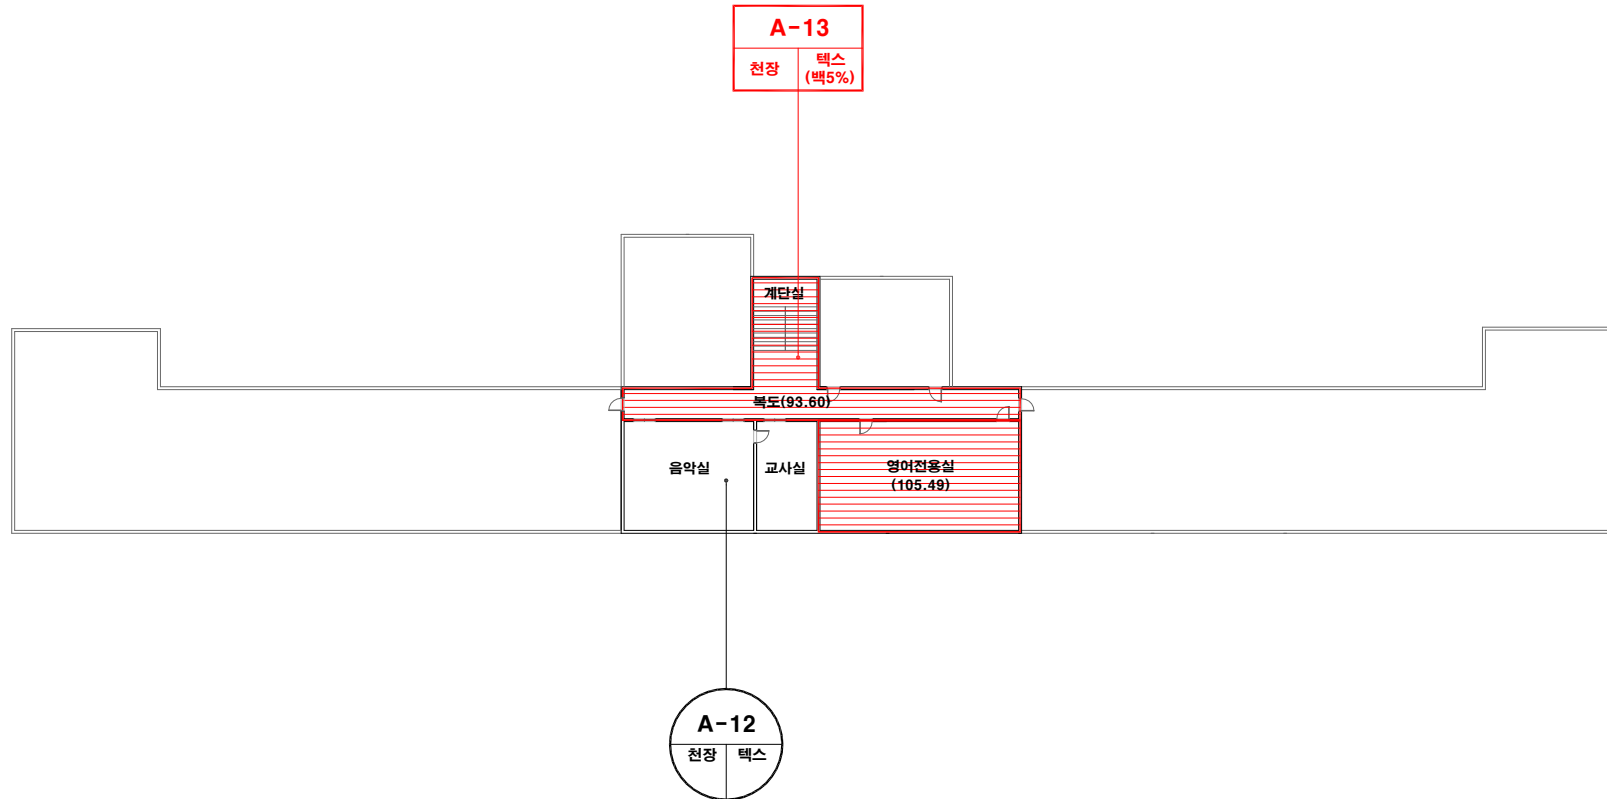
# 부안여자상업고등학교(본관) 4층

시료 번호	시료 채취 위치	건축 자재	동일 물질 구역	면적(m <sup>2</sup> ), 부피(m <sup>3</sup> ), 길이(m)	석면 종류	석면 함유량(%)	위해성 평가 점수	위해성 등급	관리 방안
A-13	4층 계단실 천장	텍스	4층 계단실, 복도, 영어전용실 천장	199.09 m <sup>2</sup>	백석면	5%	6	낮음	<석면함유 건축자재의 잠재적인 손상 가능성이 낮은 상태> 1)비산성과 손상이 동시에 있는 경우 손상에 대한 보수 2)석면함유 건축자재 또는 설비에 대한 지속적인 유지관리 3) 석면함유 건축자재 또는 설비가 손상되었을 경우 즉시 보수 4)석면함유 건축자재를 인위적으로 손상시키지 않도록 함 5) 전기공사, 배선공사등 건축물 유지보수 공사시 석면함유설비 또는 자재가 훼손되어 석면이 비산되지 않도록 작업수행
