**석면건축물 제외 승인 신청서**  
**[ ]건축물석면조사 대상 건축물에 해당하지 않게 된 경우**  
**[√]석면건축자재 철거의 경우**

- 건축물명 : 서수초등학교 본관동
- 건축물 소재지 : 전북 군산시 서수면 황쟁로 1999
- 도면번호 : ASEM 서수초등학교  
- 001
- 총 구분 : 1층
- 석면 조사, 분석 기관 : (주)이랩식민환경연구원
- 조사 일자 : 2014. 08. 18

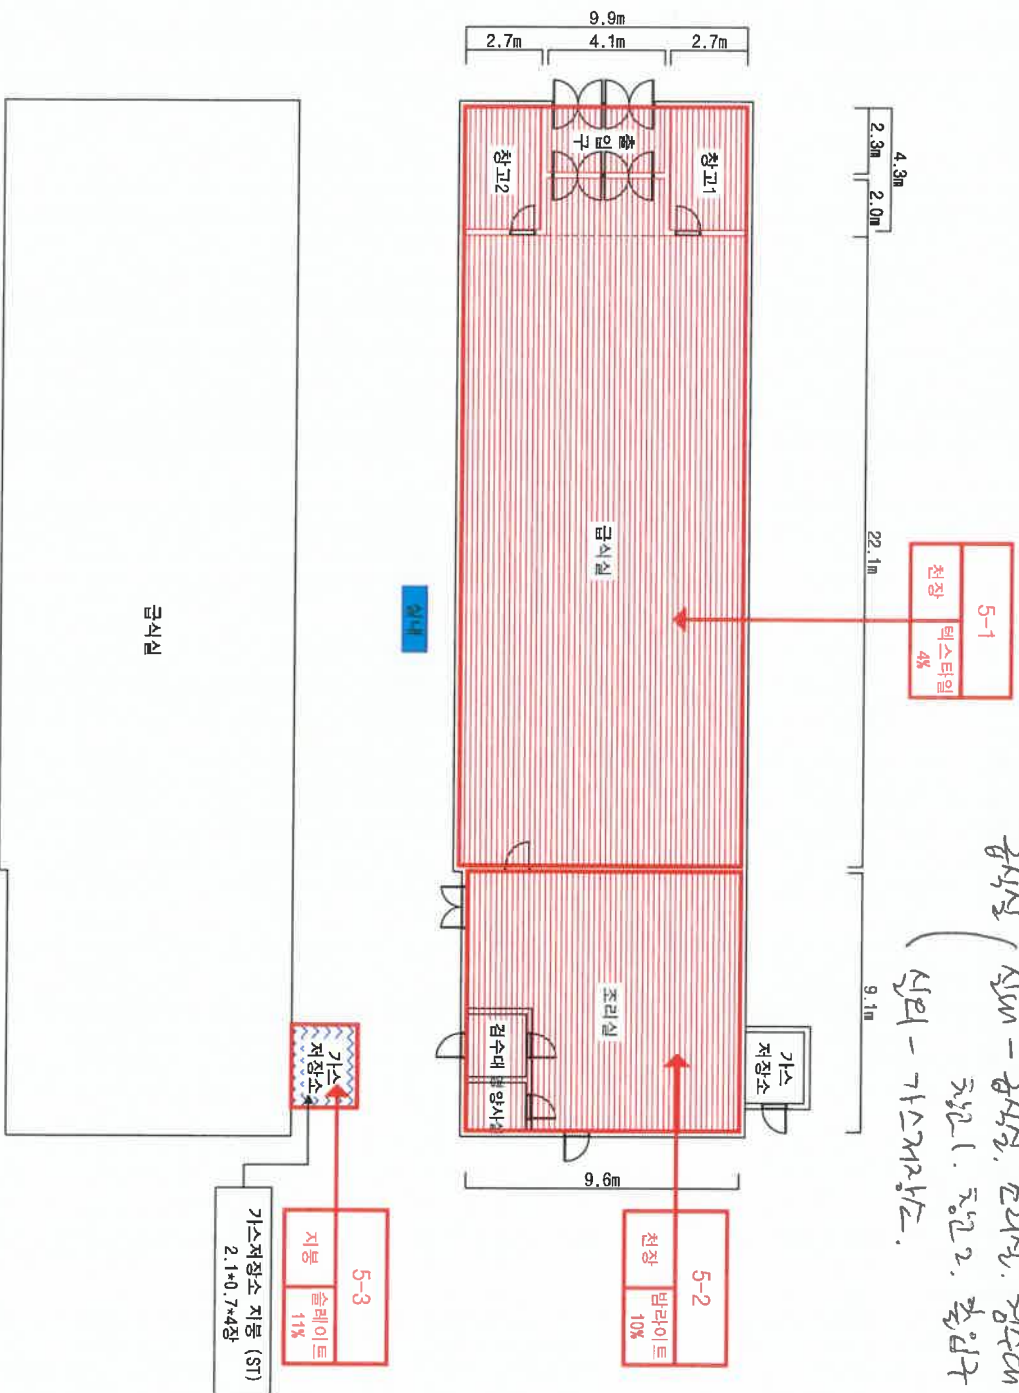
- 건축물명 : 서수초등학교 급식실 및 조리실 등
- 건축물 소재지 : 전북 군산시 서수면 향제로 199
- 도면번호 : ASEM 서수초등학교 - 004
- 층 구분 : -층
- 식대 조사, 분석 기관 : (주)아셈식대환경연구원
- 조사 일자 : 2014. 08. 18

시료 번호	시료채취위치	건축자재	동일물질 구역	면적 부피 길이	석면 종류	석면함유량 (%)	위해성 평가점수	위해성 등급	관리방법
5-1	급식실 천장	텍스타일	창고1, 창고2, 출입구 천장	259.64	백색면	4	9	낮음	
5-2	조리실 천장	범라이트	검수대, 영양사실 천장	87.36	백색면	10	10	낮음	
5-3	가스저장소 지붕	슬레이트	-	5.88	백색면	11	4	낮음	
<ul style="list-style-type: none"><li>- 전기공사, 배선공사 등 건축물 유지보수 공사시 석면함유설비 또는 자재가 훼손되어 석면이 비산되지 않도록 작업수행</li><li>- 석면함유 건축자재 또는 설비에 대한 지속적인 유지관리</li><li>- 석면함유 건축자재 또는 설비가 손상되었을 경우 즉시 보수</li><li>- 석면함유 건축자재를 인위적으로 손상시키지 않도록 함</li><li>- 석면함유 건축자재 또는 설비의 취급 및 사용으로 인해 분진·발생될 경우 호흡보호구 착용</li></ul>
