정보관 1층

* 건축물명: **정보관**

* 도면번호 : 14-11-17-13
* 도면축척 :

* 조사일자 : 2014.11.17~18

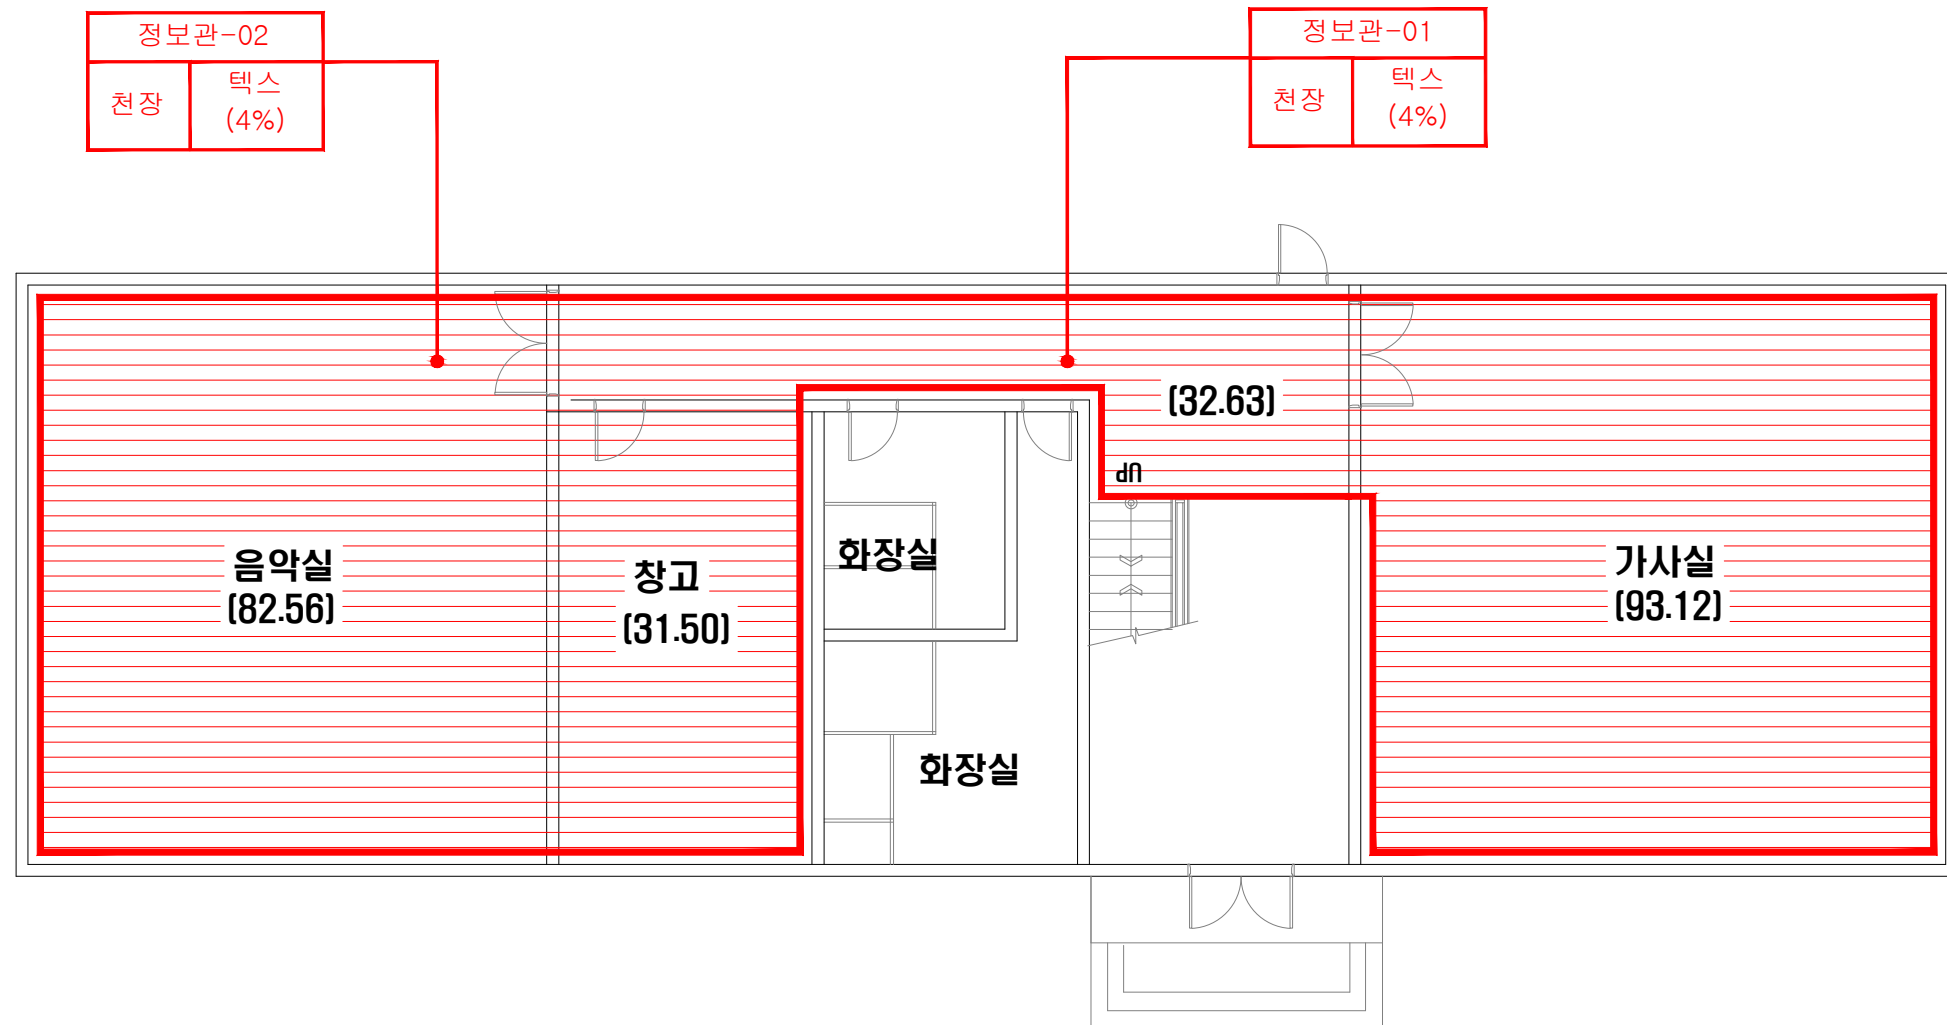
시료번호	시료채취 위치	건축자재	동일물질 구역	면적 부피 길이	석면 종류	석면함유율 (%)	위해성 평가점수	위해성 등급	관리방안
정보관-01 정보관-02	천장	텍스	음악실,가사실, 창고,복도	239.81	백석면	4(%)	10	낮음	<석면함유 건축자재의 잠재적인 손상 가능성이 낮은 상태> 1) 비산성과 손상이 동시에 있는 경우 손상에 대한 보수 2) 석면함유 건축자재 또는 설비에 대한 지속적인 유지 관리 3) 석면함유 건축자재 또는 설비가 손상되었을 경우 즉시 보수 4) 석면함유 건축자재를 인위적으로 손상시키지 않도록 함 5) 전기공사,배선공사등 건축물 유지보수 공사시 석면함유설비 또는 자재가 훼손되어 석면이 비산되지 않도록 작업수행
