# 신관 옥탑층

\* 건축물명: 신관

\* 해당층 : 옥탑층

\* 도면번호 : 14-11-17-09  
\* 도면축척 :

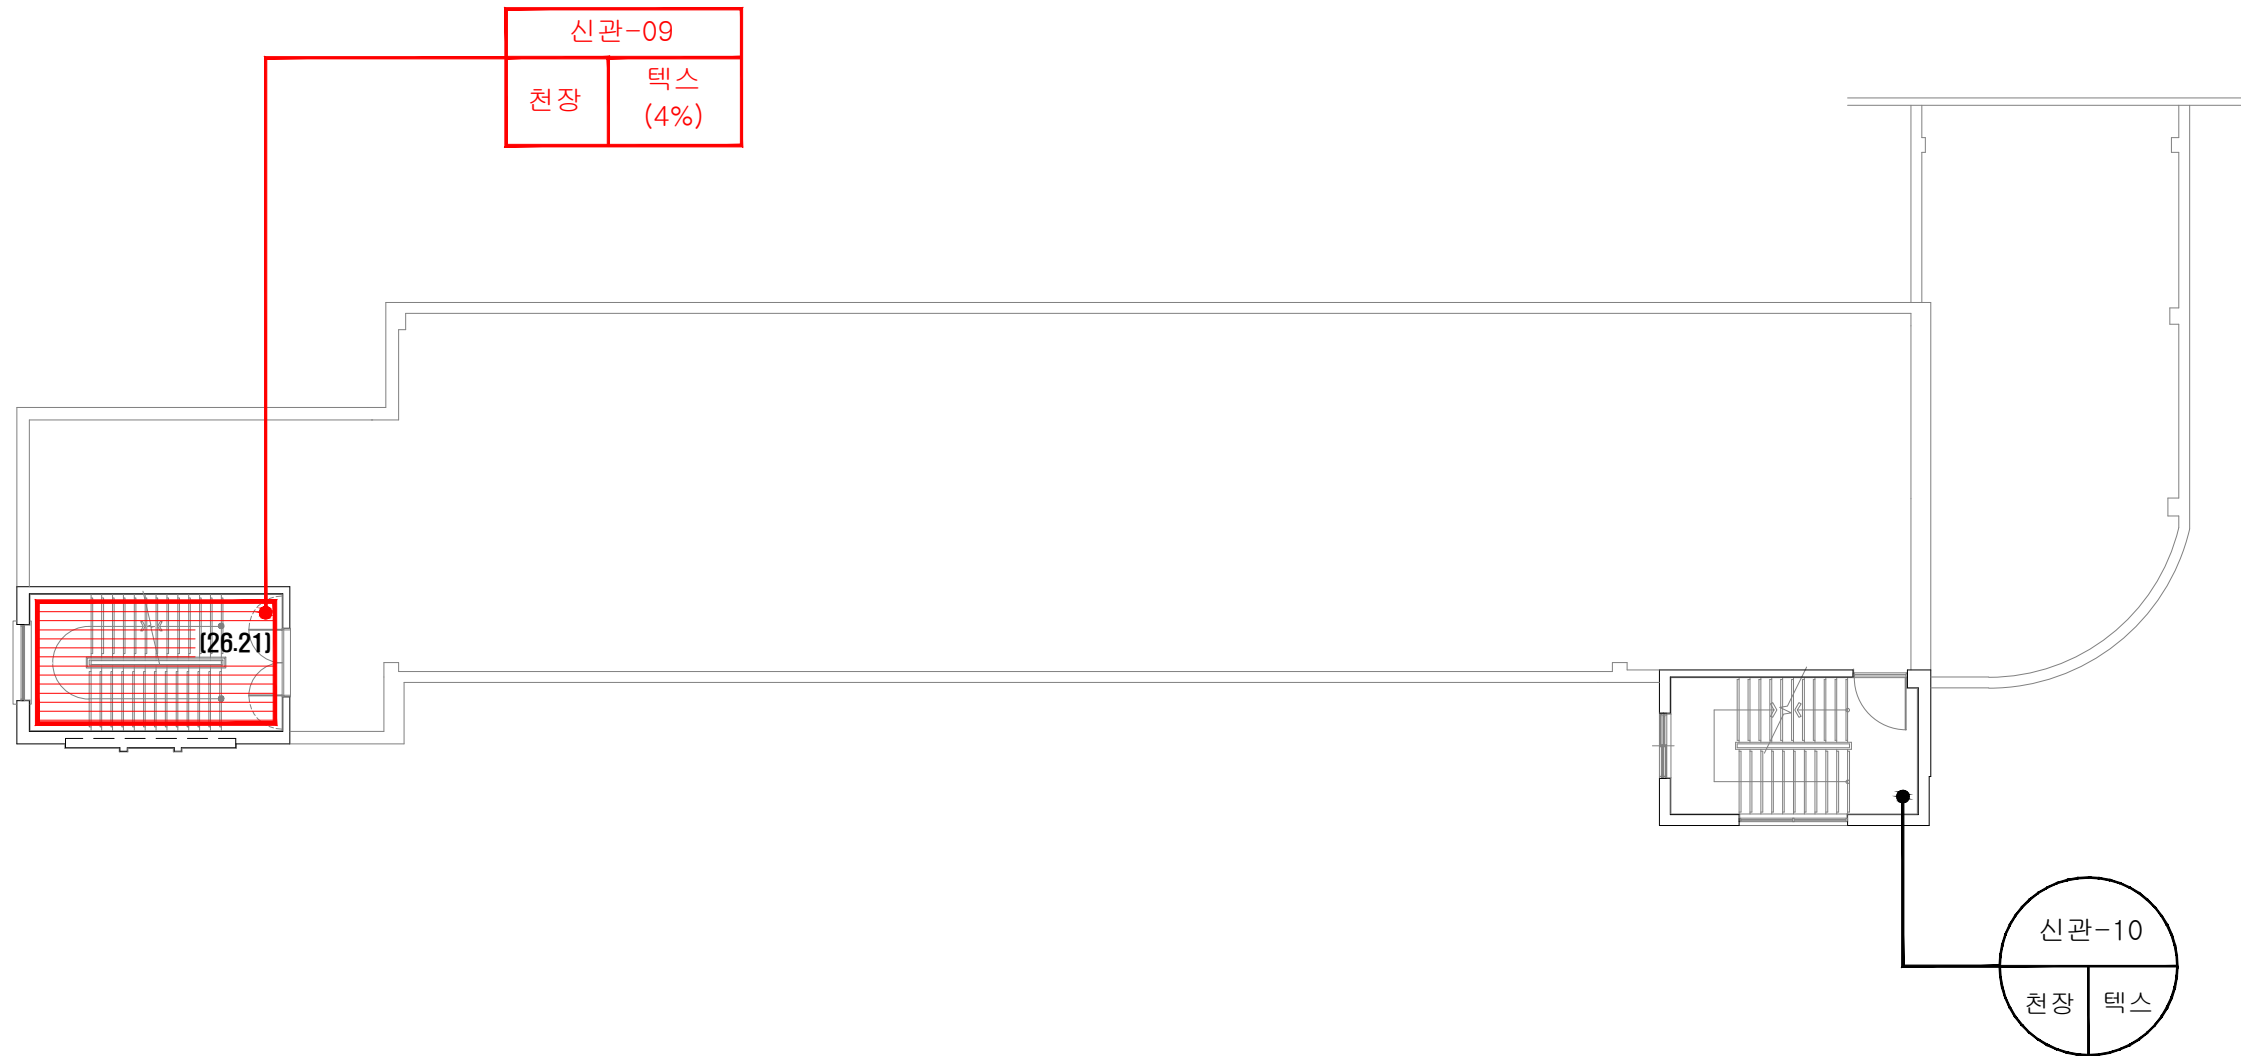
시료번호	시료채취 위치	건축자재	동일물질 구역	면적 부피 길이	석면 종류	석면함유율 (%)	위해성 평가점수	위해성 등급	관리방안
신관-09	천장	텍스	계단실	26.21	백석면	4(%)	5	낮음	<석면함유 건축자재의 잠재적인 손상 가능성이 낮은 상태> 1) 비산성과 손상이 동시에 있는 경우 손상에 대한 보수 2) 석면함유 건축자재 또는 설비에 대한 지속적인 유지 관리 3) 석면함유 건축자재 또는 설비가 손상되었을 경우 즉시 보수 4) 석면함유 건축자재를 인위적으로 손상시키지 않도록 함 5) 전기공사, 배선공사등 건축물 유지보수 공사시 석면함유설비 또는 자재가 훼손되어 석면이 비산되지 않도록 작업수행
