# 사택 1층

- \* 건축물명: **사택**
- \* 건축물 소재지 : 전북 정읍시 명덕1길 66-10
- \* 해당층 : 1층
- \* 도면번호 : 14-11-17-25
- \* 도면축척 :
- \* 석면조사기관 : (주)대한석면환경연구소
- \* 석면분석기관 : (주)대한석면환경연구소
- \* 조사일자 : 2014.11.17~18

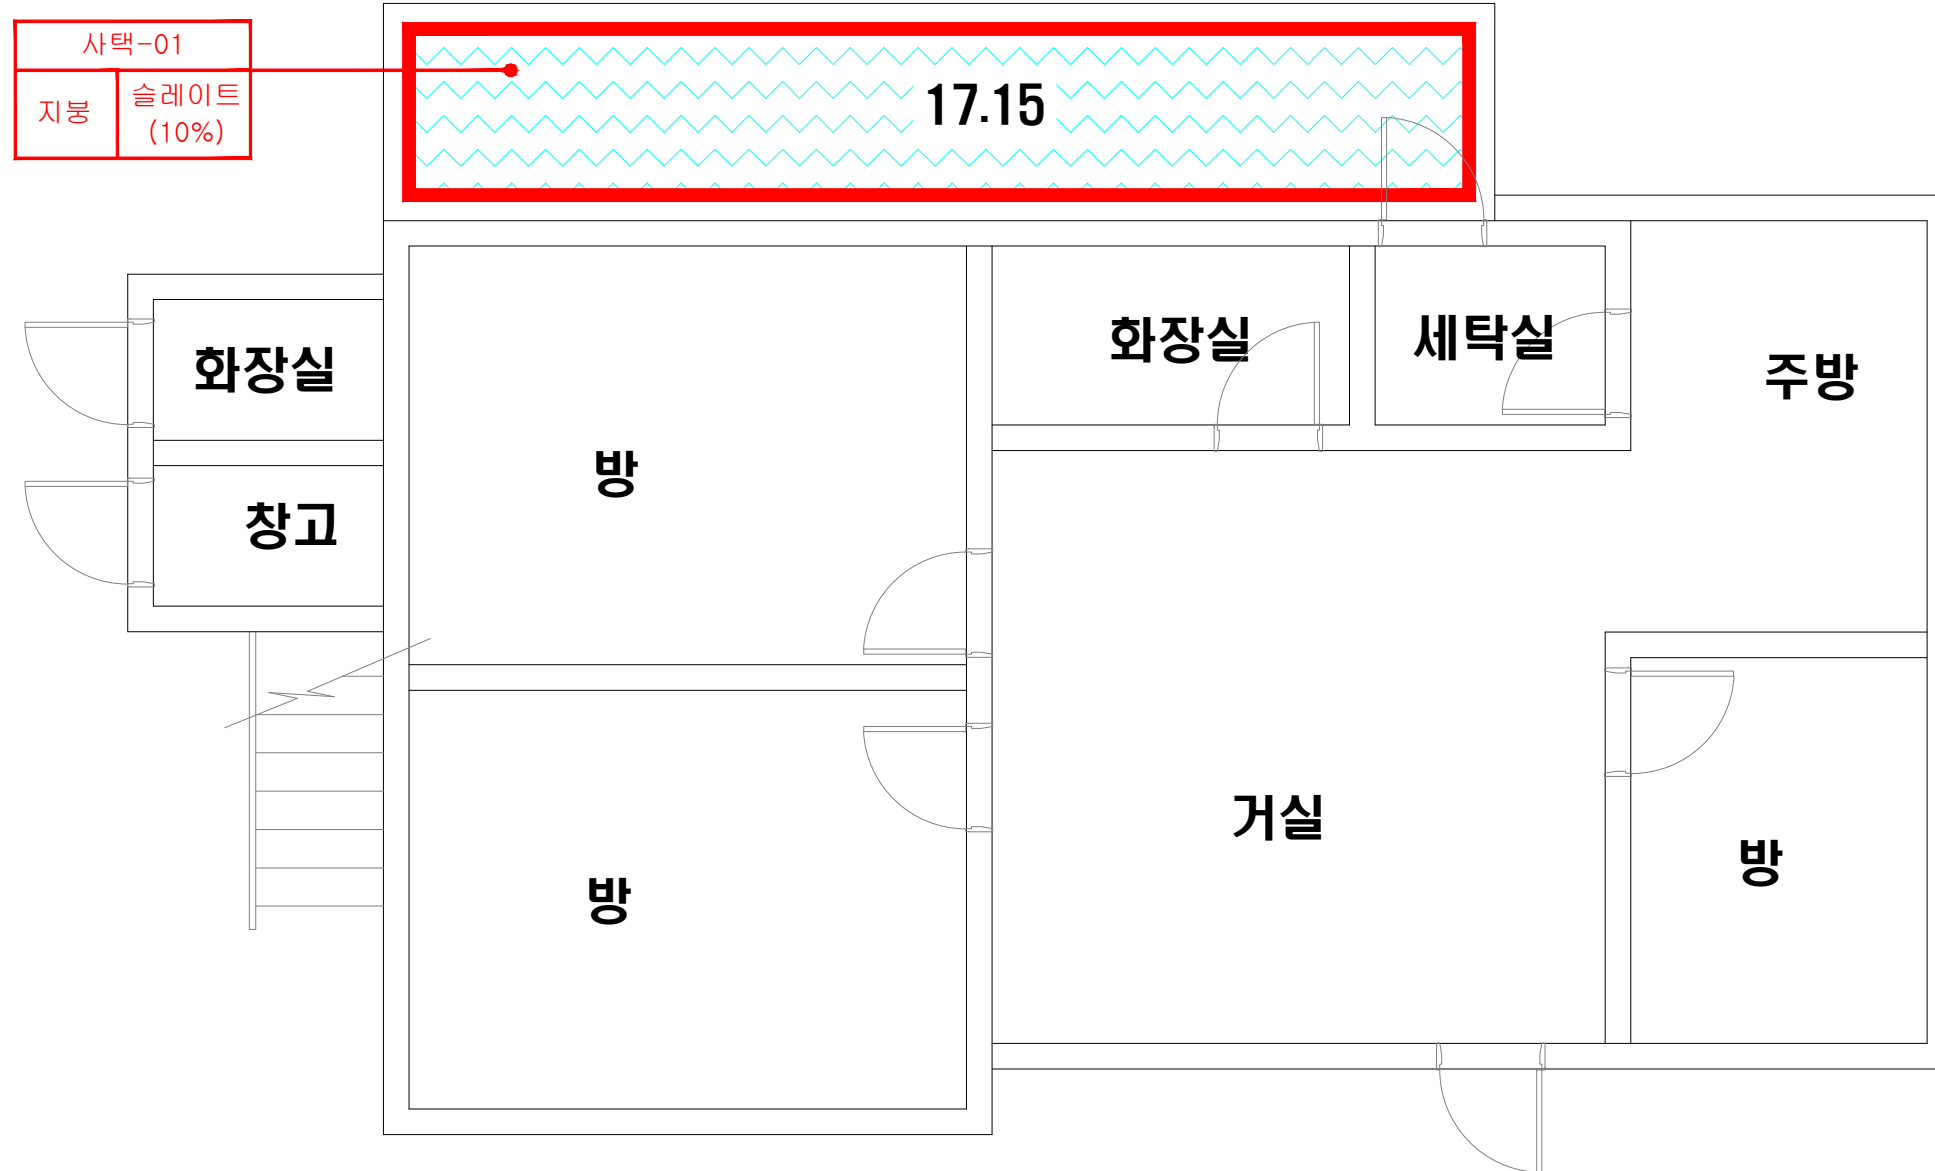
시료번호	시료채취 위치	건축자재	동일물질 구역	면적 부피 길이	석면 종류	석면함유율 (%)	위해성 평가점수	위해성 등급	관리방안
사택-01	지붕	슬레이트	지붕	17.15	백석면	10(%)	5	낮음	<석면함유 건축자재의 잠재적인 손상 가능성이 낮은 상태> 1) 비산성과 손상이 동시에 있는 경우 손상에 대한 보수 2) 석면함유 건축자재 또는 설비에 대한 지속적인 유지 관리 3) 석면함유 건축자재 또는 설비가 손상되었을 경우 즉시 보수 4) 석면함유 건축자재를 인위적으로 손상시키지 않도록 함 5) 전기공사, 배선공사등 건축물 유지보수 공사시 석면함유설비 또는 자재가 훼손되어 석면이 비산되지 않도록 작업수행
