본관 1층

* 건축물명: **본관**

* 건축물 소재지: 전북 정읍시 명덕1길 66-10

* 도면번호: 14-11-17-01

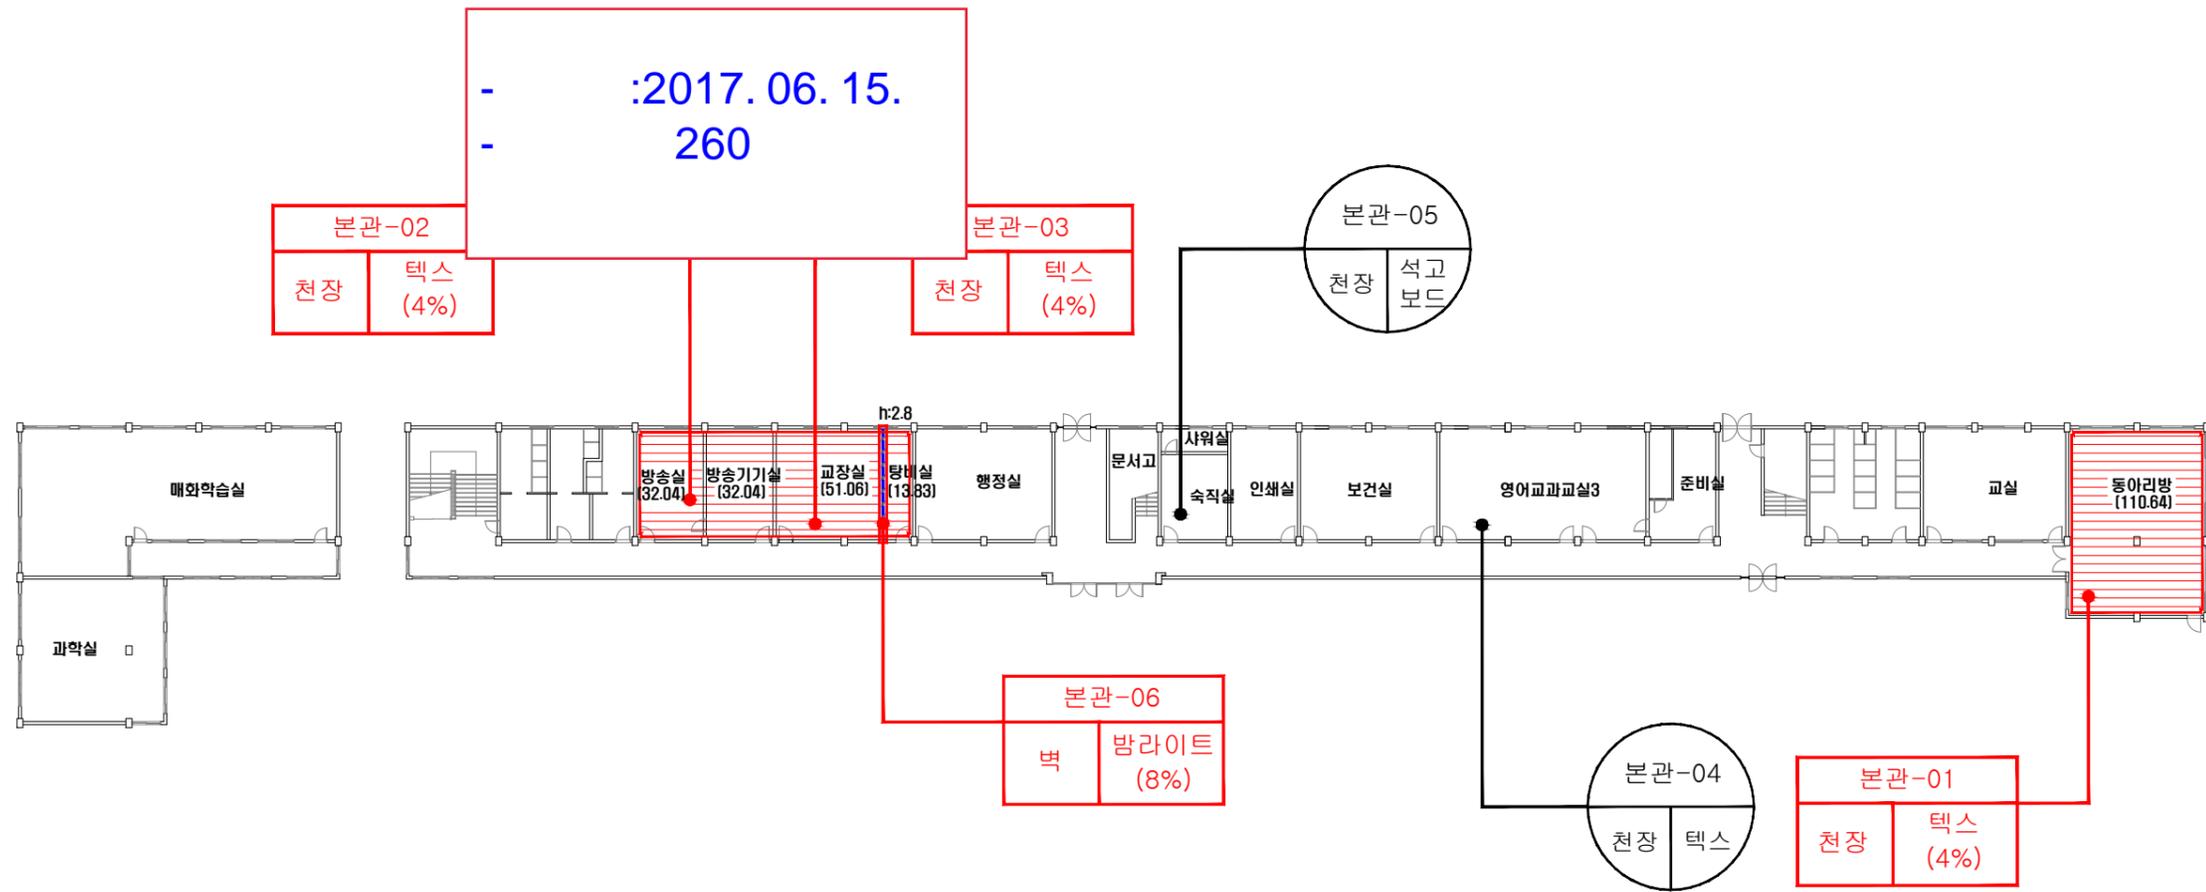
시료번호	시료채취 위치	건축자재	동일물질 구역	면적 부피 길이	석면 종류	석면함유율 (%)	위해성 평가점수	위해성 등급	관리방안
본관-01 본관-02 본관-03	천장	텍스	방송실, 방송기기실, 교장실, 탕비실, 동아리방	239.61	백석면	4(%)	10	낮음	<석면함유 건축자재의 잠재적인 손상 가능성이 낮은 상태> 1) 비산성과 손상이 동시에 있는 경우 손상에 대한 보수 2) 석면함유 건축자재 또는 설비에 대한 지속적인 유지 관리 3) 석면함유 건축자재 또는 설비가 손상되었을 경우 즉시 보수 4) 석면함유 건축자재를 인위적으로 손상시키지 않도록 함 5) 전기공사, 배선공사 등 건축물 유지보수 공사시 석면함유설비 또는 자재가 훼손되어 석면이 비산되지 않도록 작업수행
본관-06	벽	밤라이트	탕비실	19.60	백석면	8(%)	8	낮음
