후관 2층

- * 건축물명: **후관**
- * 건축물 소재지 : 전북 정읍시 명덕1길 66-10
- * 해당층 : 2층
- * 도면번호 : 14-11-17-12
- * 도면축척 :
- * 석면조사기관 : (주)대한석면환경연구소
- * 석면분석기관 : (주)대한석면환경연구소
- * 조사일자 : 2014.11.17~18

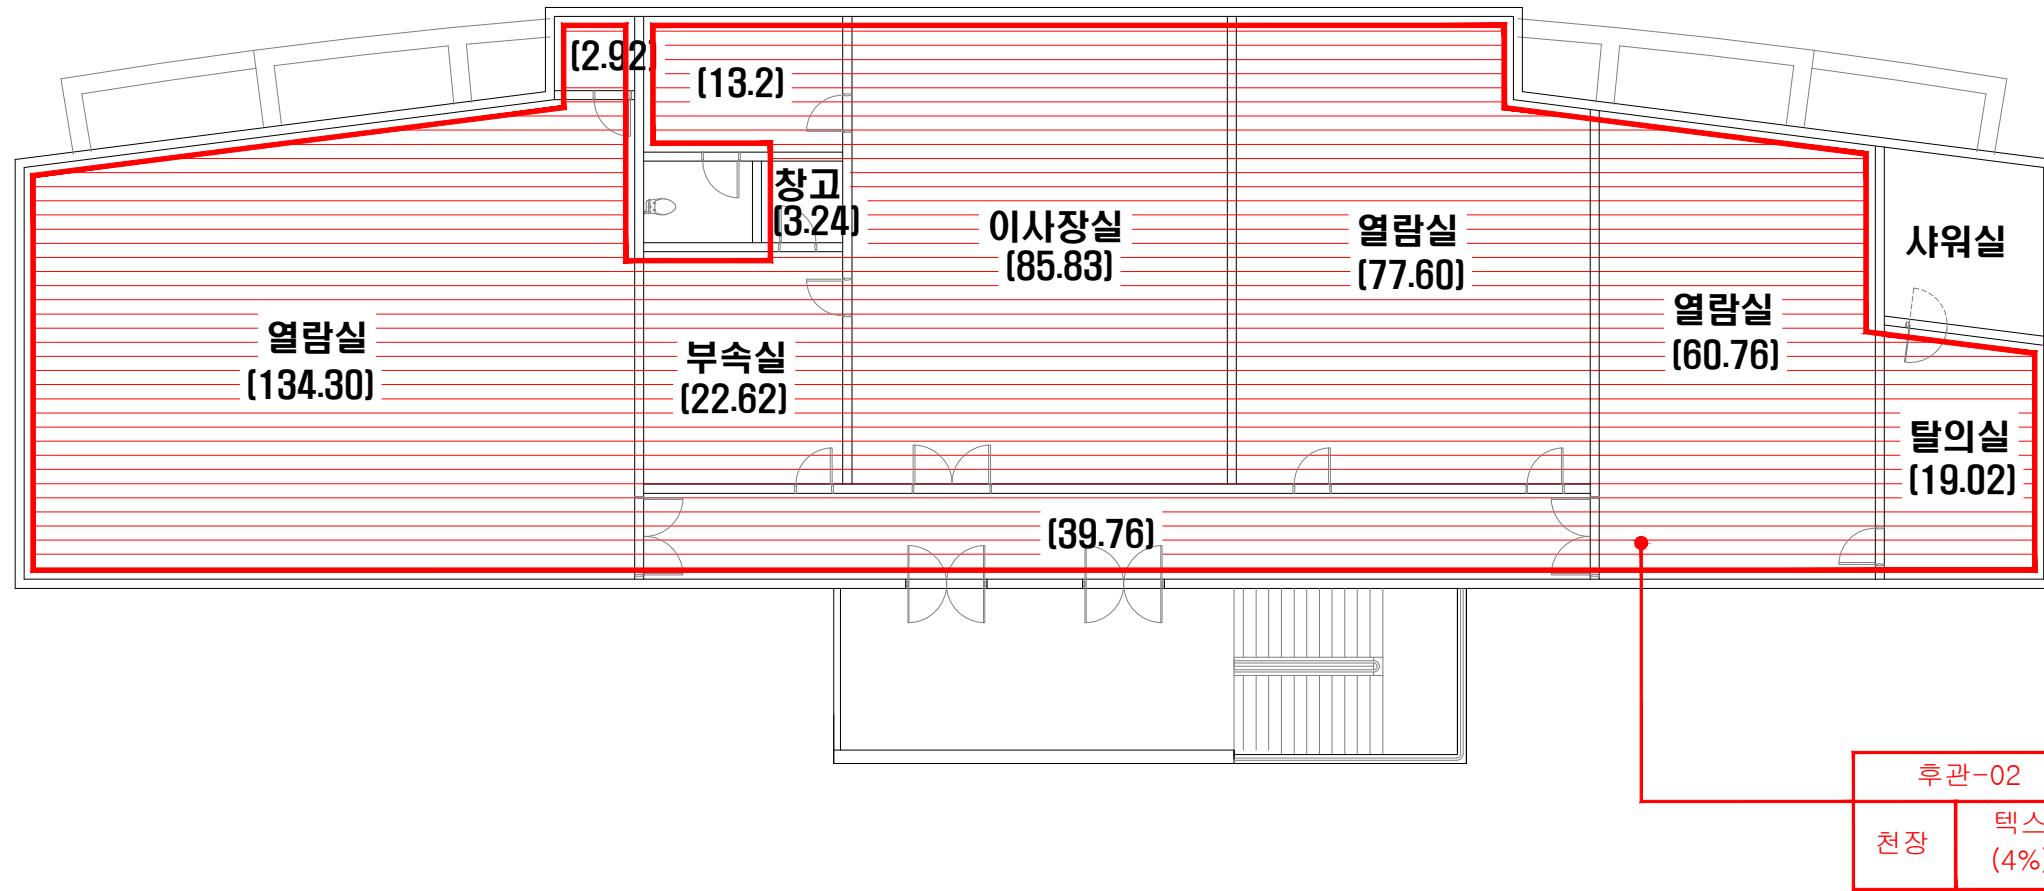
시료번호	시료채취 위치	건축자재	동일물질 구역	면적 부피 길이	석면 종류	석면함유율 (%)	위해성 평가점수	위해성 등급	관리방안
후관-02	천장	텍스	2층 전실 (화장실,샤워실, 계단실 제외)	459.25	백석면	4(%)	8	낮음	<석면함유 건축자재의 잠재적인 손상 가능성이 낮은 상태> 1) 비산성과 손상이 동시에 있는 경우 손상에 대한 보수 2) 석면함유 건축자재 또는 설비에 대한 지속적인 유지 관리 3) 석면함유 건축자재 또는 설비가 손상되었을 경우 즉시 보수 4) 석면함유 건축자재를 인위적으로 손상시키지 않도록 함 5) 전기공사,배선공사등 건축물 유지보수 공사시 석면함유설비 또는 자재가 훼손되어 석면이 비산되지 않도록 작업수행
