# 신관 2층

- \* 건축물명: 신관
- \* 건축물 소재지: 전북 정읍시 명덕1길 66-10
- \* 해당층: 2층
- \* 도면번호: 14-11-17-06
- \* 도면축척:
- \* 석면조사기관: (주)대한석면환경연구소
- \* 석면분석기관: (주)대한석면환경연구소
- \* 조사일자: 2014.11.17~18

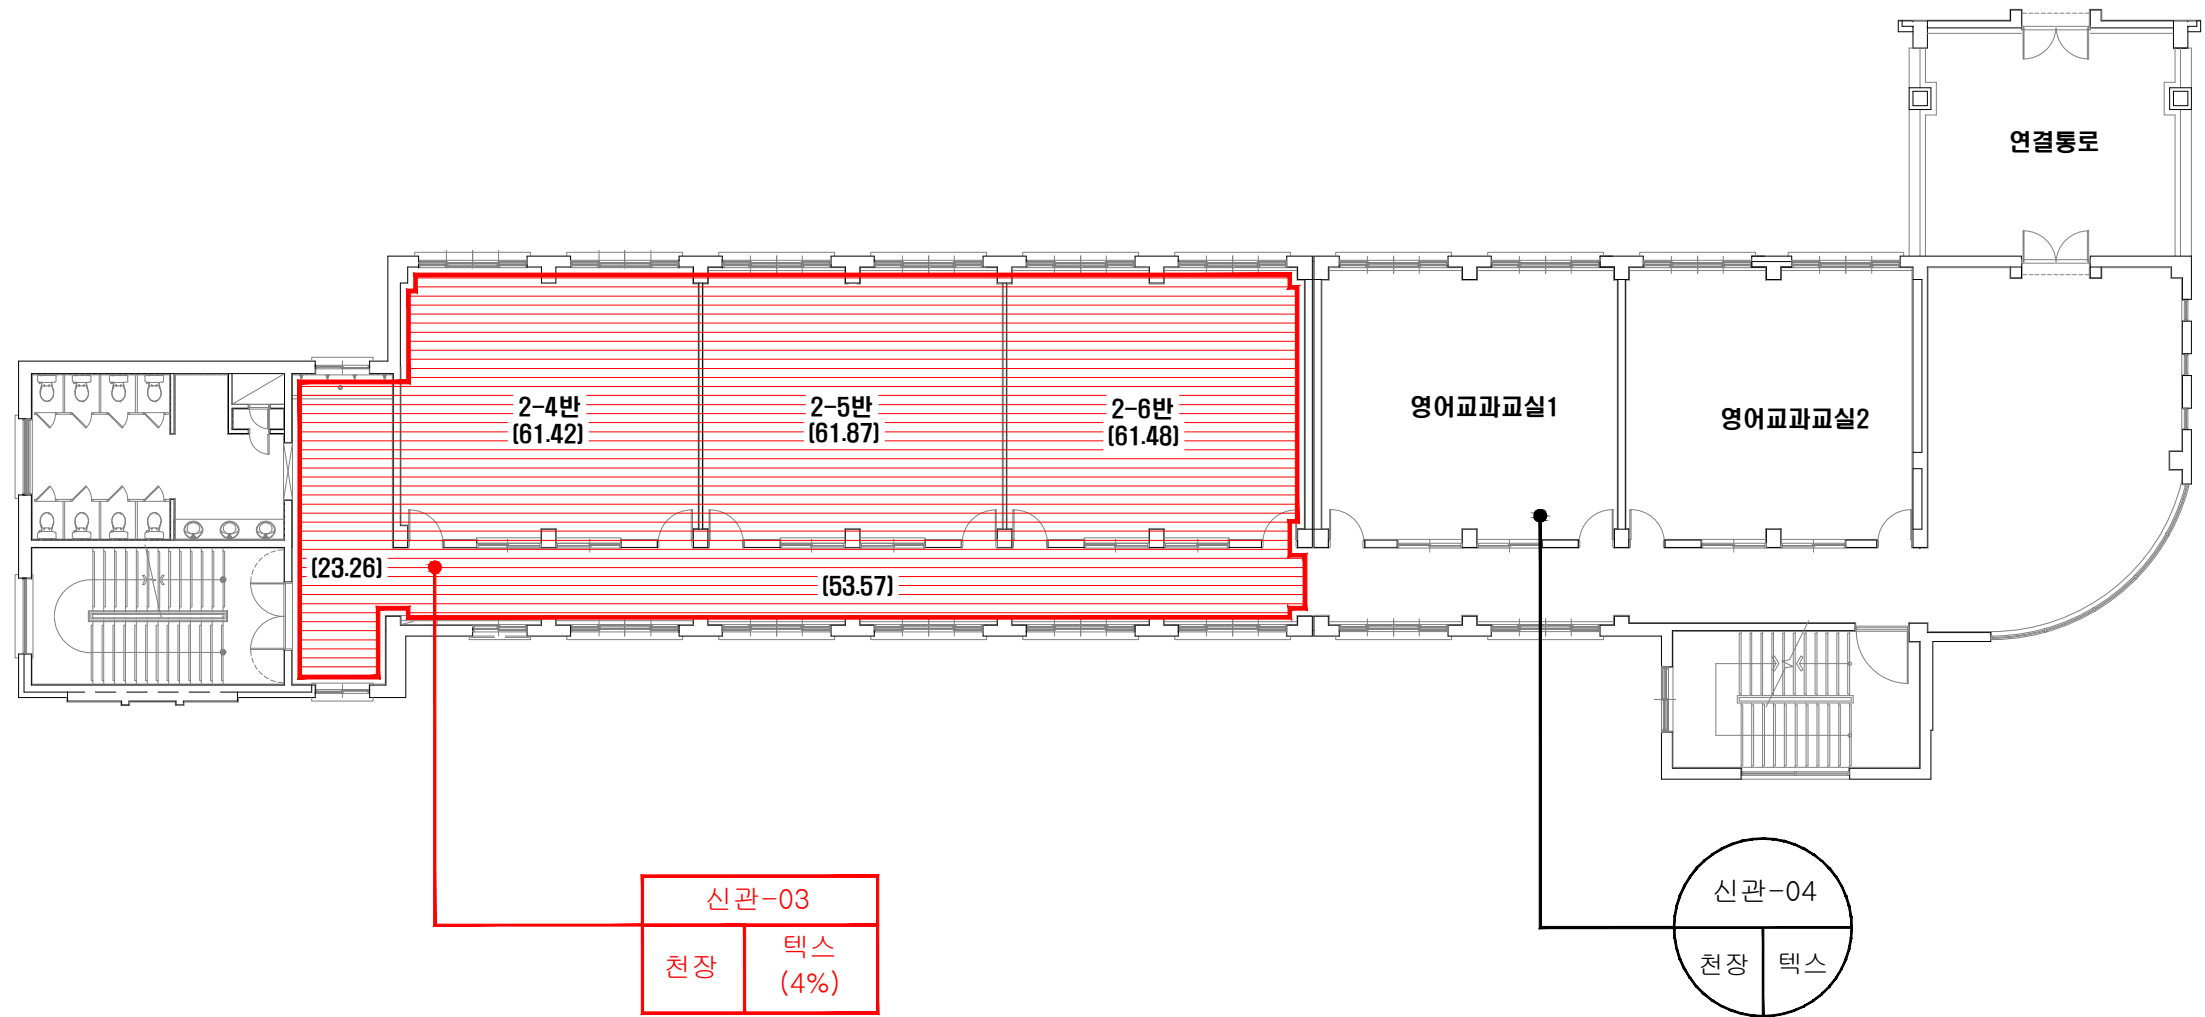
시료번호	시료채취 위치	건축자재	동일물질 구역	면적 부피 길이	석면 종류	석면함유율 (%)	위해성 평가점수	위해성 등급	관리방안
신관-03	천장	텍스	2-4~ 6반, 화장실 전실, 복도 일부	261.60	백석면	4(%)	10	낮음	<석면함유 건축자재의 잠재적인 손상 가능성이 낮은 상태> 1) 비산성과 손상이 동시에 있는 경우 손상에 대한 보수 2) 석면함유 건축자재 또는 설비에 대한 지속적인 유지 관리 3) 석면함유 건축자재 또는 설비가 손상되었을 경우 즉시 보수 4) 석면함유 건축자재를 인위적으로 손상시키지 않도록 함 5) 전기공사,배선공사등 건축물 유지보수 공사시 석면함유설비 또는 자재가 훼손되어 석면이 비산되지 않도록 작업수행
