# 신관 1층

- \* 건축물명: **신관**
- \* 건축물 소재지 : 전북 정읍시 명덕1길 66-10
- \* 해당층 : 1층
- \* 도면번호 : 14-11-17-05
- \* 도면축척 :
- \* 석면조사기관 : (주)대한석면환경연구소
- \* 석면분석기관 : (주)대한석면환경연구소
- \* 조사일자 : 2014.11.17~18

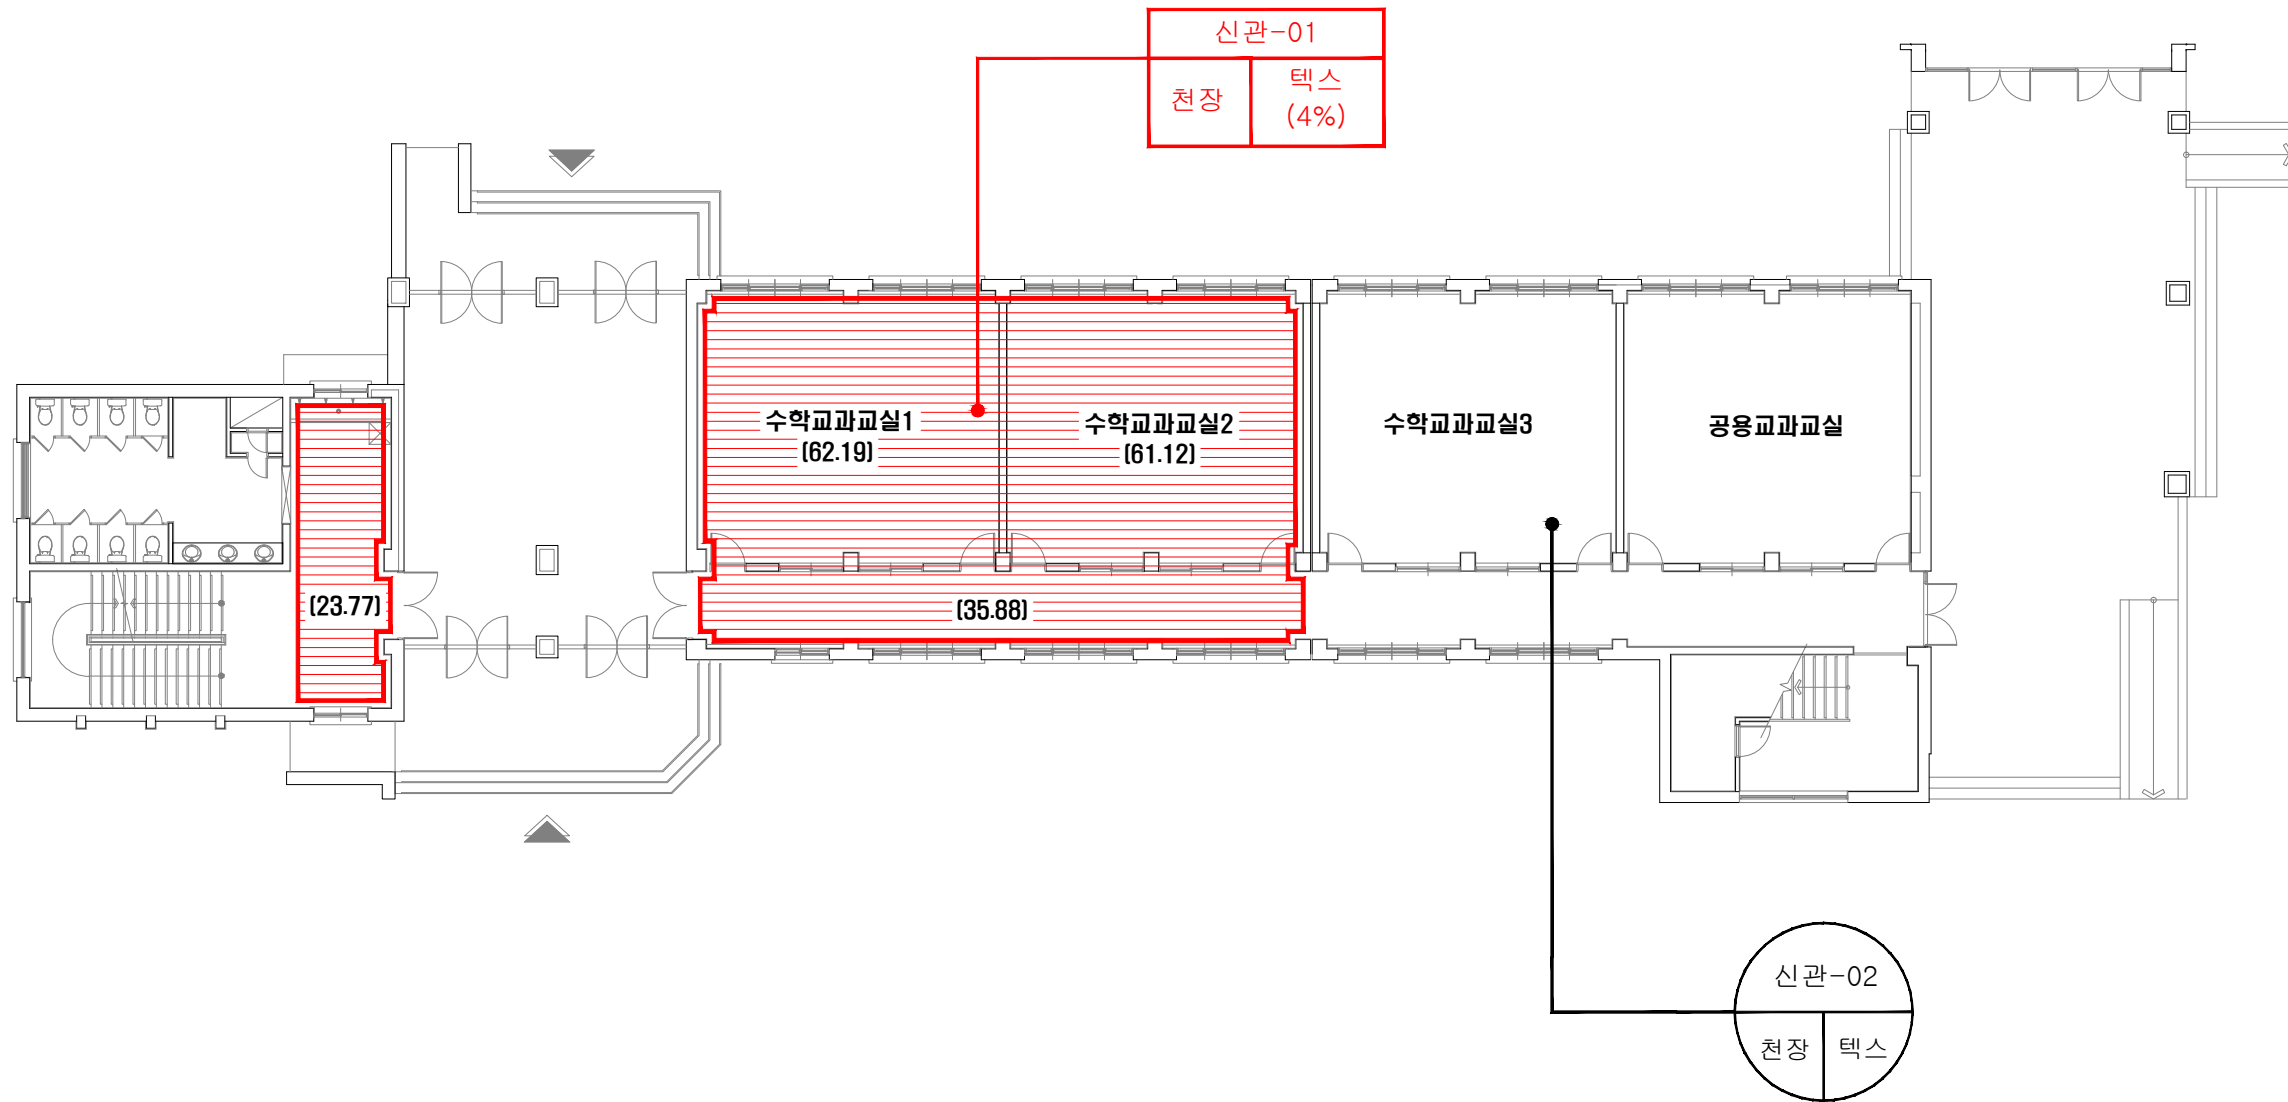
시료번호	시료채취 위치	건축자재	동일물질 구역	면적 부피 길이	석면 종류	석면함유율 (%)	위해성 평가점수	위해성 등급	관리방안
신관-01	천장	텍스	수학교과교실1,2, 복도 일부, 화장실 전실	182.96	백석면	4(%)	10	낮음	<석면함유 건축자재의 잠재적인 손상 가능성이 낮은 상태> 1) 비산성과 손상이 동시에 있는 경우 손상에 대한 보수 2) 석면함유 건축자재 또는 설비에 대한 지속적인 유지 관리 3) 석면함유 건축자재 또는 설비가 손상되었을 경우 즉시 보수 4) 석면함유 건축자재를 인위적으로 손상시키지 않도록 함 5) 전기공사,배선공사등 건축물 유지보수 공사시 석면함유설비 또는 자재가 훼손되어 석면이 비산되지 않도록 작업수행
