본관 2층

- * 건축물명: **본관**
- * 건축물 소재지 : 전북 정읍시 명덕1길 66-10
- * 해당층 : 2층
- * 도면번호 : 14-11-17-02
- * 도면축척 :
- * 석면조사기관 : (주)대한석면환경연구소
- * 석면분석기관 : (주)대한석면환경연구소
- * 조사일자 : 2014.11.17~18

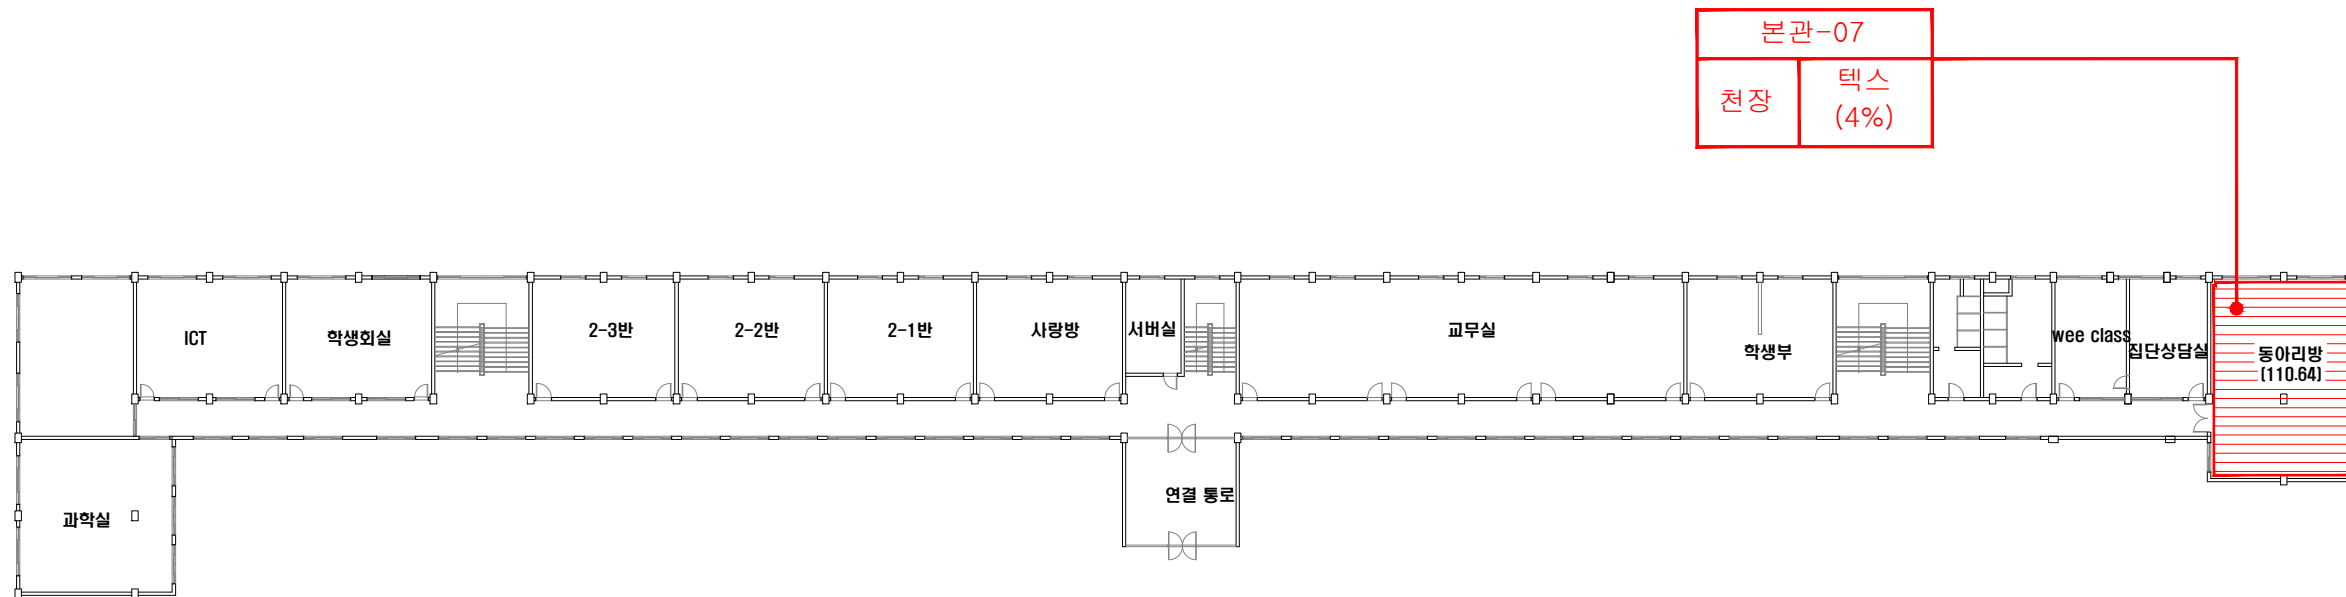
시료번호	시료채취 위치	건축자재	동일물질 구역	면적 부피 길이	석면 종류	석면함유율 (%)	위해성 평가점수	위해성 등급	관리방안
본관-07	천장	텍스	동아리방	110.64	백석면	4(%)	8	낮음	<석면함유 건축자재의 잠재적인 손상 가능성이 낮은 상태> 1) 비산성과 손상이 동시에 있는 경우 손상에 대한 보수 2) 석면함유 건축자재 또는 설비에 대한 지속적인 유지 관리 3) 석면함유 건축자재 또는 설비가 손상되었을 경우 즉시 보수 4) 석면함유 건축자재를 인위적으로 손상시키지 않도록 함 5) 전기공사, 배선공사등 건축물 유지보수 공사시 석면함유설비 또는 자재가 훼손되어 석면이 비산되지 않도록 작업수행
