구 기숙사 3층

* 건축물명: **기숙사**

* 도면번호 : 14-11-17-19
* 도면축척 :

* 조사일자 : 2014.11.17~18

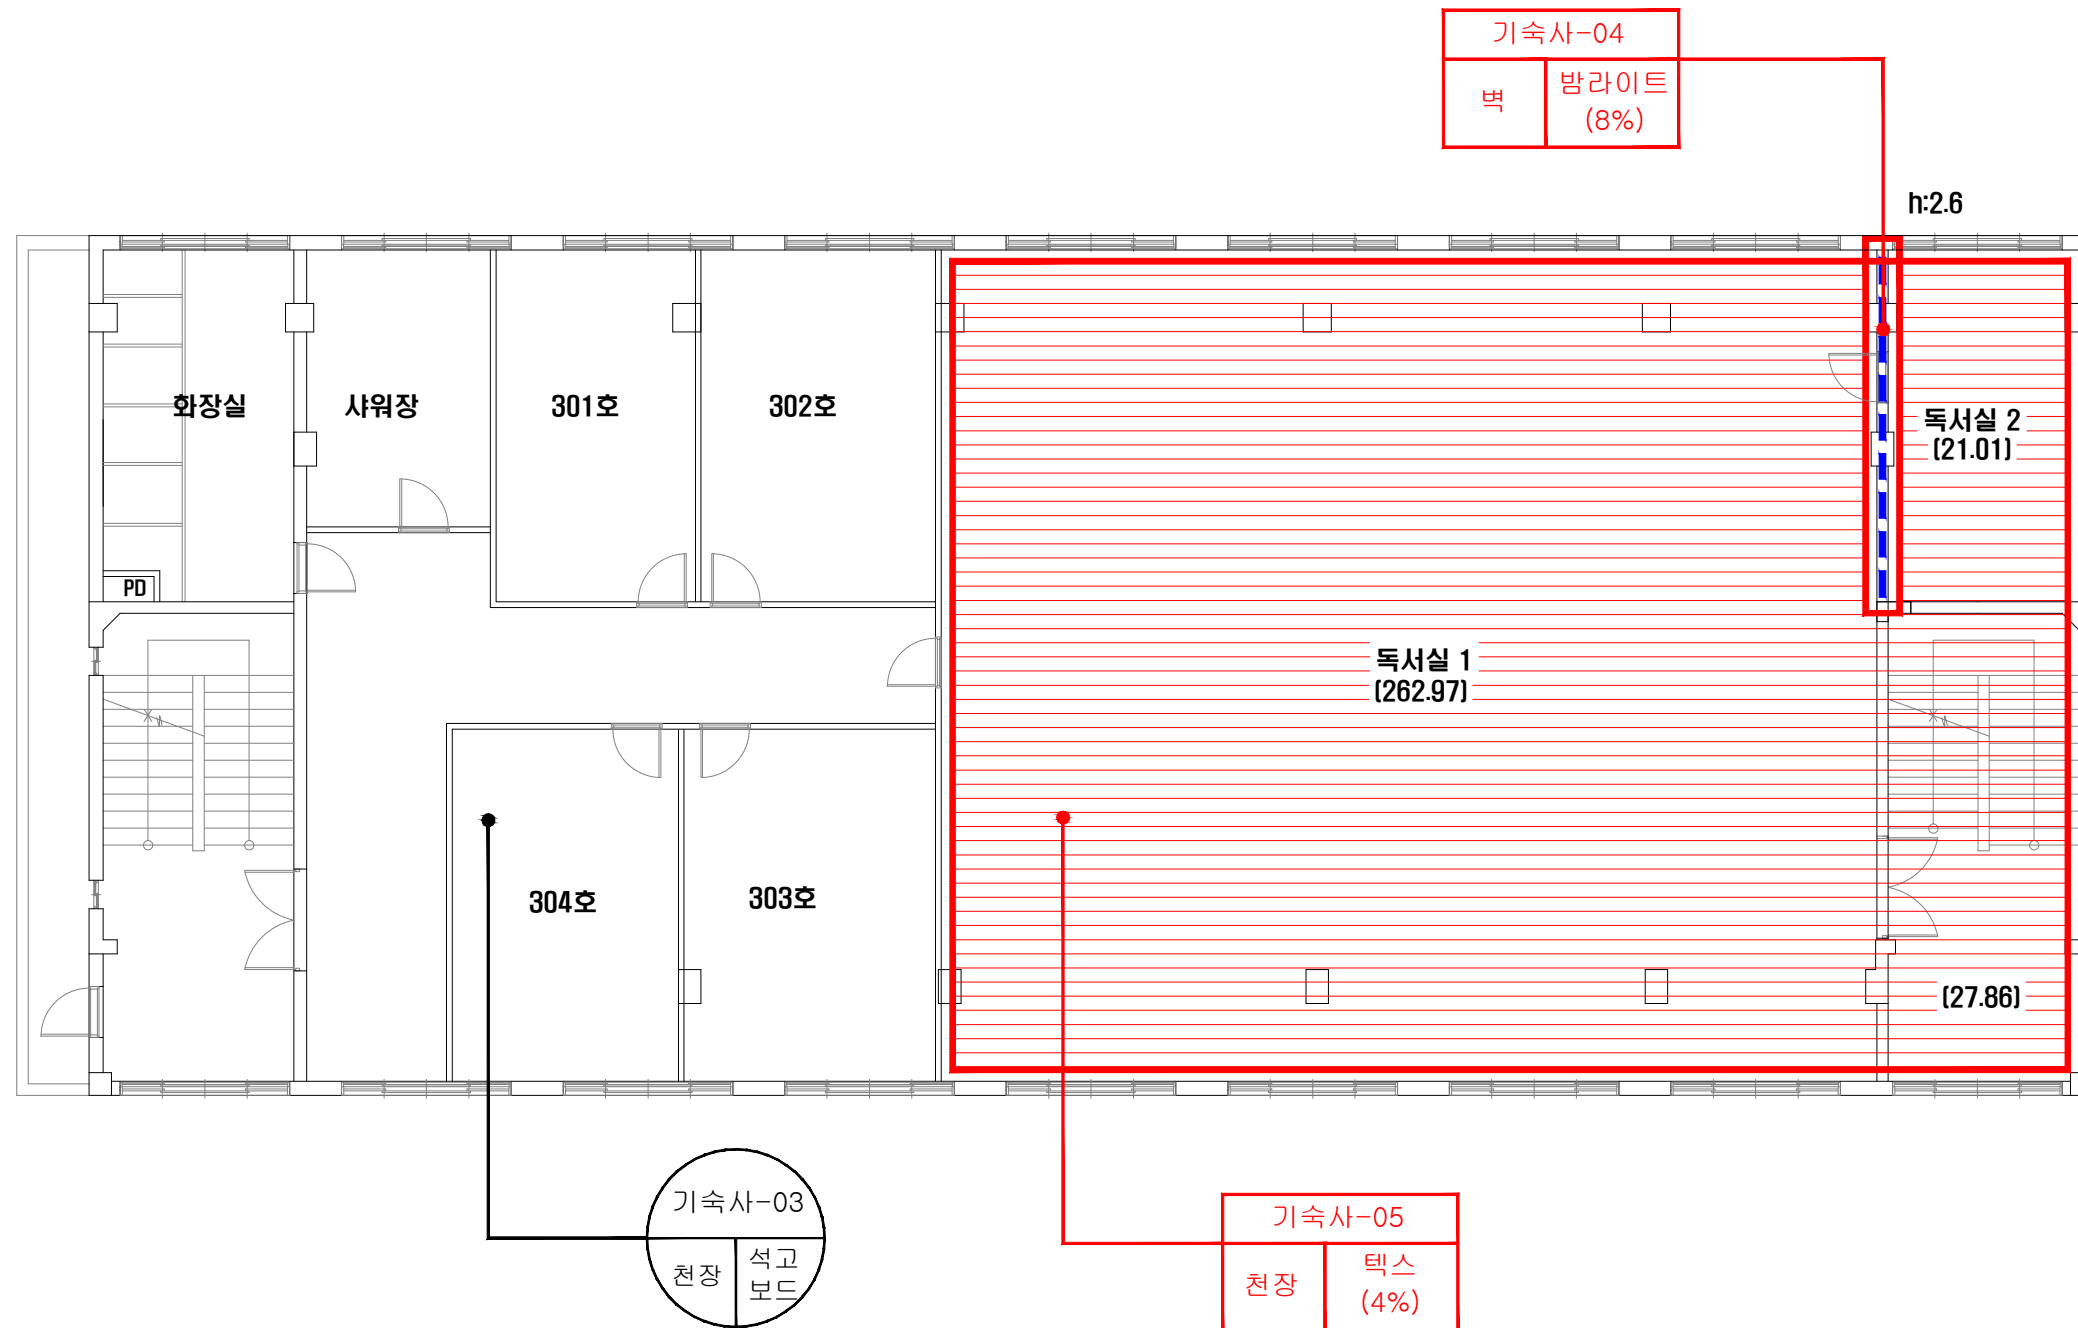
시료번호	시료채취 위치	건축자재	동일물질 구역	면적 부피 길이	석면 종류	석면함유율 (%)	위해성 평가점수	위해성 등급	관리방안
기숙사-04	벽	밤라이트	독서실1	13.26	백석면	8(%)	10	낮음	<석면함유 건축자재의 잠재적인 손상 가능성이 낮은 상태> 1) 비산성과 손상이 동시에 있는 경우 손상에 대한 보수 2) 석면함유 건축자재 또는 설비에 대한 지속적인 유지 관리 3) 석면함유 건축자재 또는 설비가 손상되었을 경우 즉시 보수 4) 석면함유 건축자재를 인위적으로 손상시키지 않도록 함 5) 전기공사,배선공사등 건축물 유지보수 공사시 석면함유설비 또는 자재가 훼손되어 석면이 비산되지 않도록 작업수행
기숙사-05	천장	텍스	독서실1, 독서실2, 계단실	311.84	백석면	4(%)	10	낮음
