* 건축물명: 급식소

* 건축물 소재지: 전북 정읍시 명덕1길 66-10

* 해당층: 1층

* 석면조사기관: (주)대한석면환경연구소

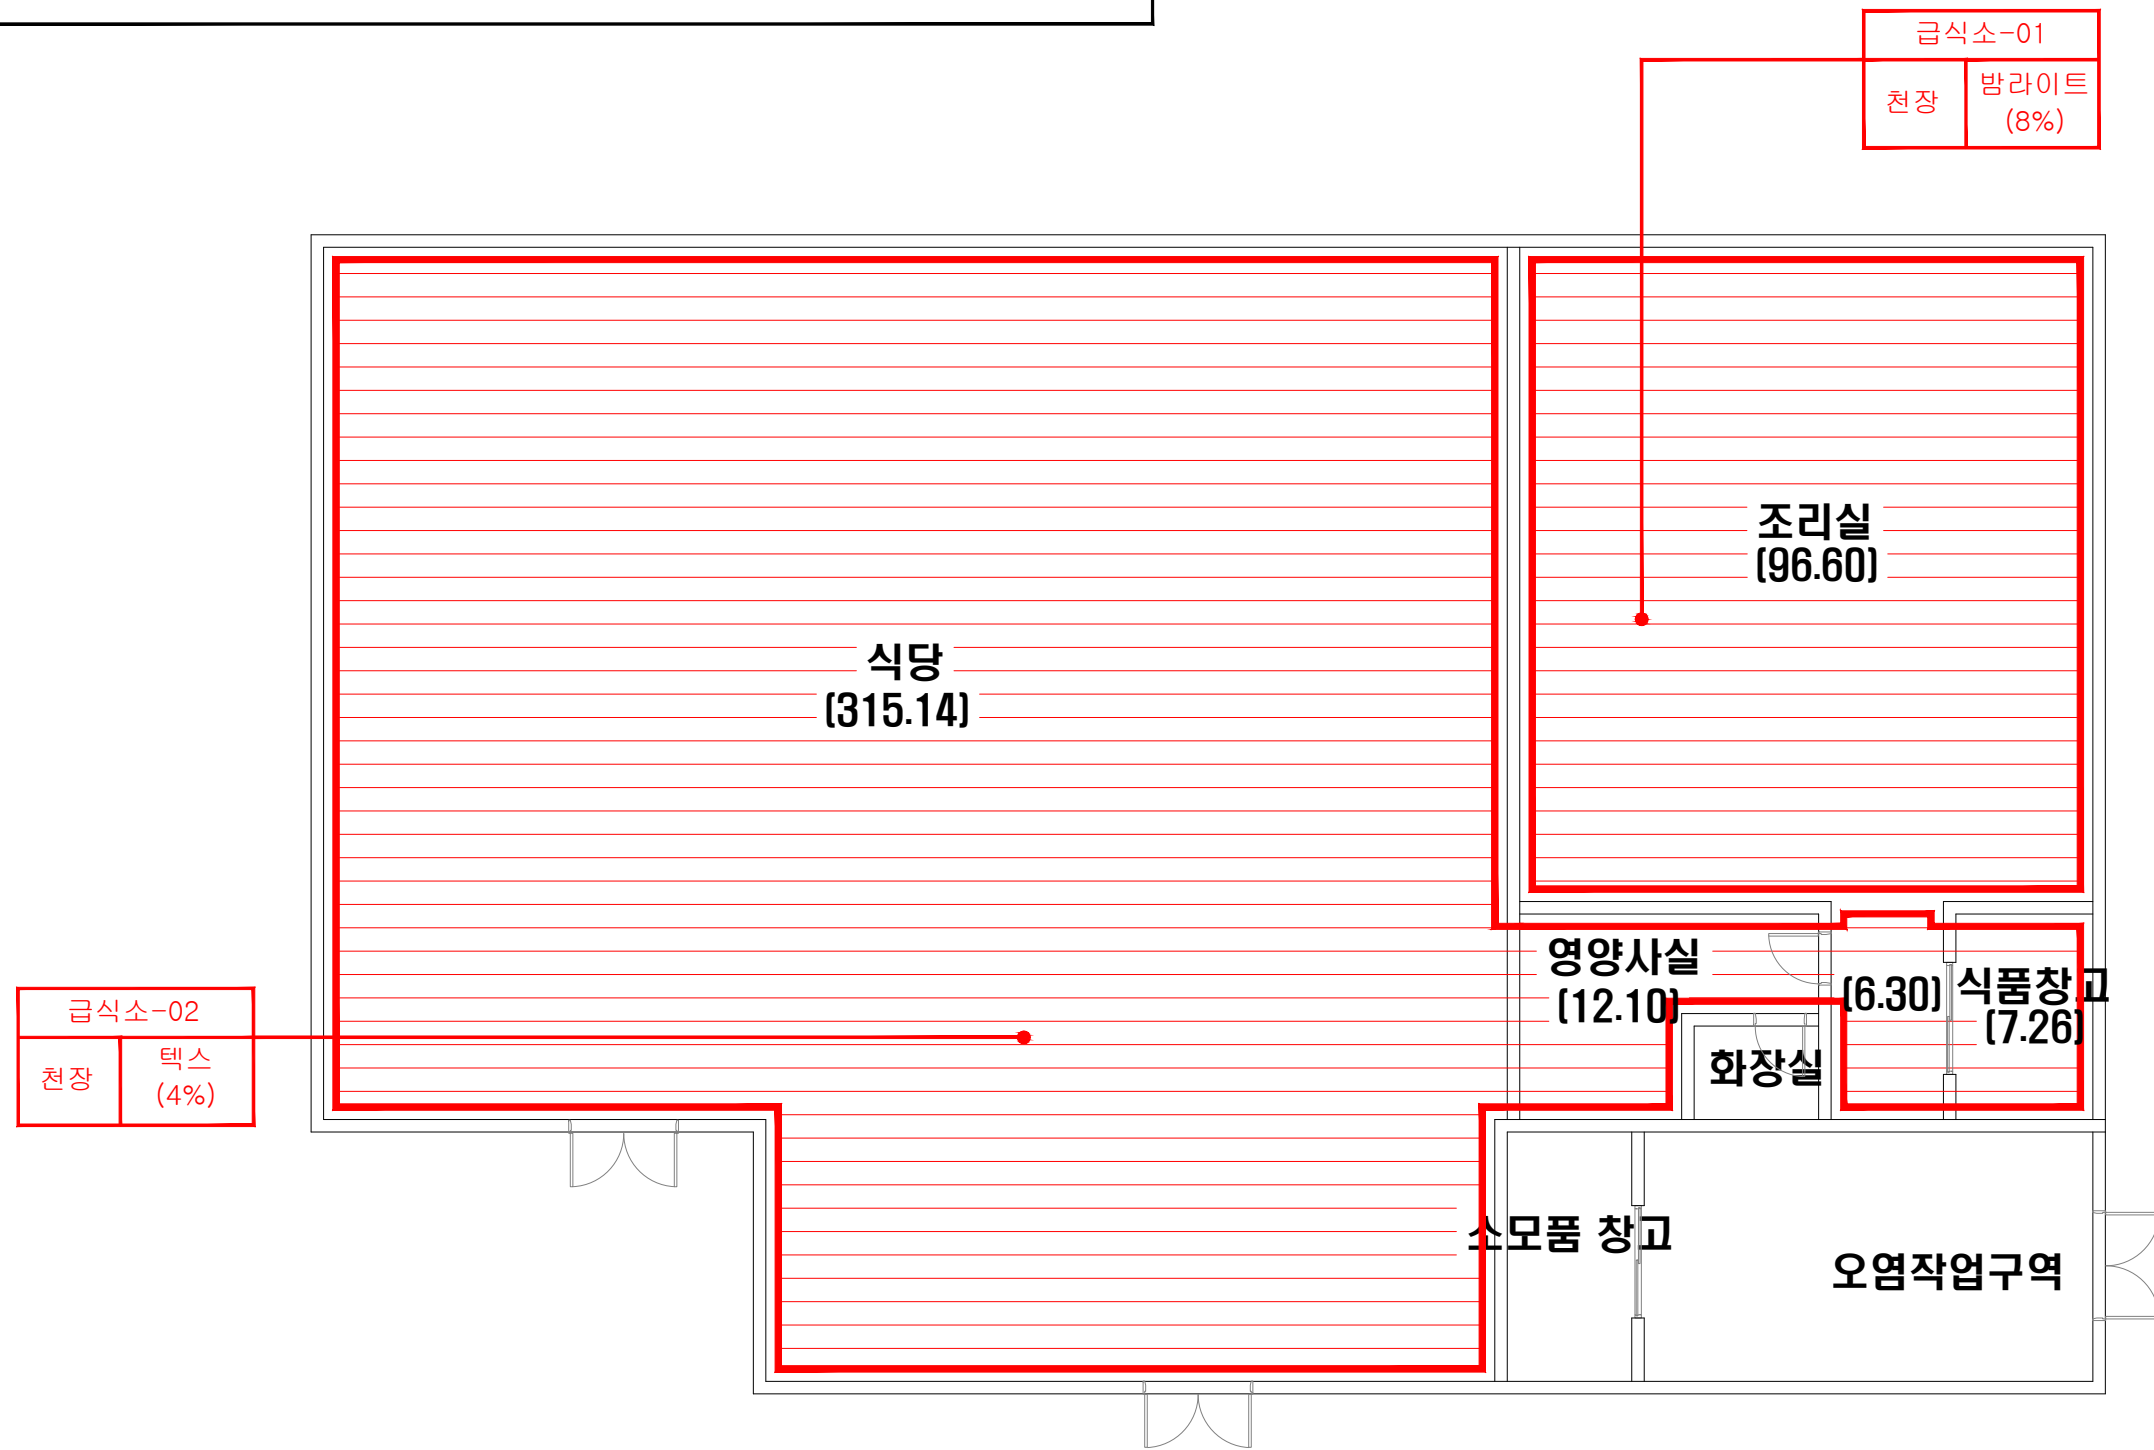
급식소 1층

시료번호	시료채취 위치	건축자재	동일물질 구역	면적 부피 길이	석면 종류	석면함유율 (%)	위해성 평가점수	위해성 등급	관리방안
급식소-01	천장	방라이트	조리실	96.60	백석면	8(%)	8	낮음	<석면함유 건축자재의 잠재적인 손상 가능성이 낮은 상태> 1) 비산성과 손상이 동시에 있는 경우 손상에 대한 보수 2) 석면함유 건축자재 또는 설비에 대한 지속적인 유지 관리 3) 석면함유 건축자재 또는 설비가 손상되었을 경우 즉시 보수 4) 석면함유 건축자재를 인위적으로 손상시키지 않도록 함 5) 전기공사, 배선공사 등 건축물 유지보수 공사시 석면함유설비 또는 자재가 훼손되어 석면이 비산되지 않도록 작업수행
급식소-02	천장	텍스	식당, 영양사실, 복도, 식품창고	340.80	백석면	4(%)	10	낮음
