수위실 1층

* 건축물명: 수위실

* 도면번호 : 14-11-17-24
* 도면축척 :

* 조사일자 : 2014.11.17~18

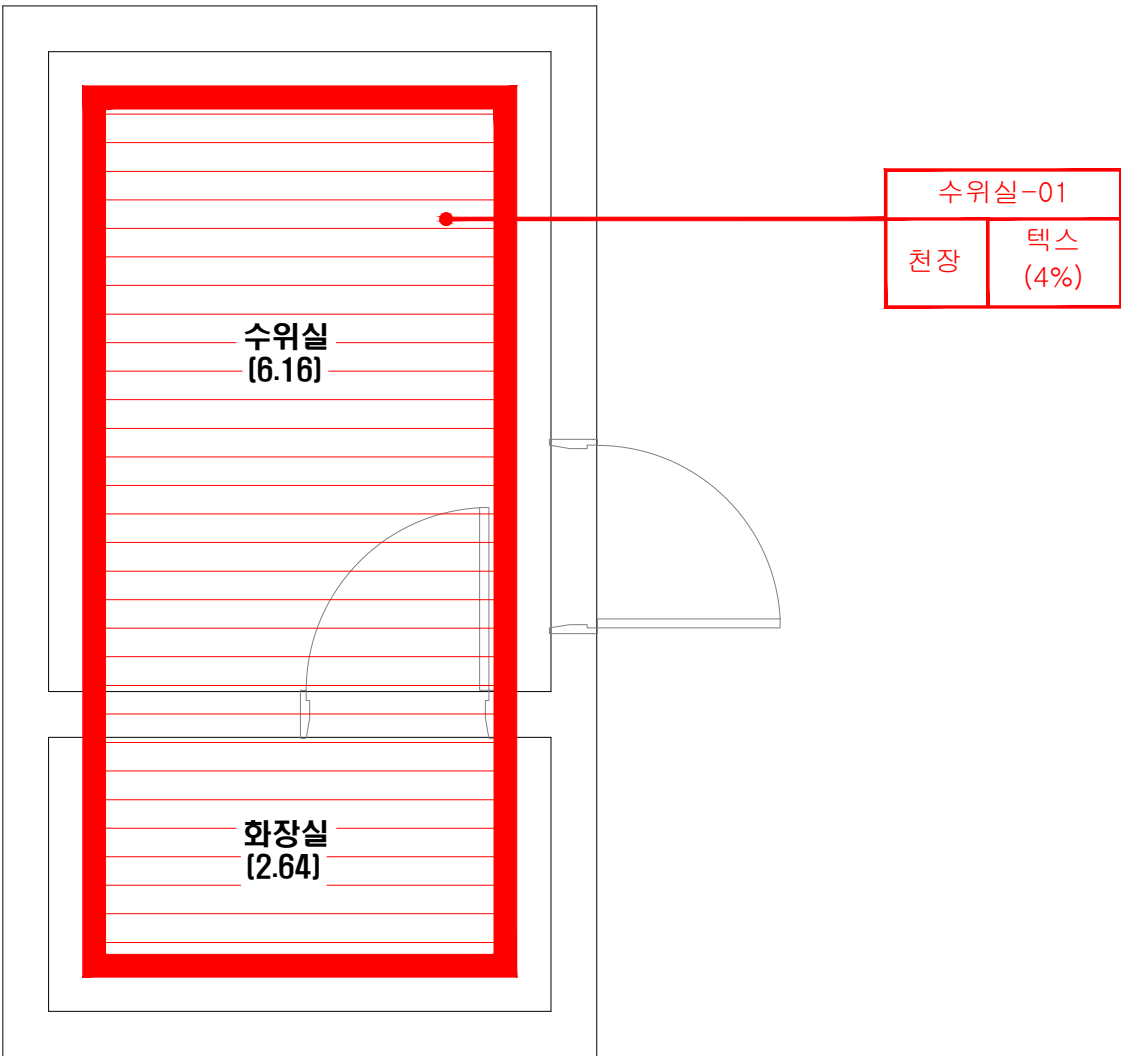
시료번호	시료채취 위치	건축자재	동일물질 구역	면적 부피 길이	석면 종류	석면함유율 (%)	위해성 평가점수	위해성 등급	관리방안
수위실-01	천장	텍스	수위실,화장실	8.80	백석면	4(%)	5	낮음	<석면함유 건축자재의 잠재적인 손상 가능성이 낮은 상태> 1) 비산성과 손상이 동시에 있는 경우 손상에 대한 보수 2) 석면함유 건축자재 또는 설비에 대한 지속적인 유지 관리 3) 석면함유 건축자재 또는 설비가 손상되었을 경우 즉시 보수 4) 석면함유 건축자재를 인위적으로 손상시키지 않도록 함 5) 전기공사,배선공사등 건축물 유지보수 공사시 석면함유설비 또는 자재가 훼손되어 석면이 비산되지 않도록 작업수행
