석면농도측정 결과보고서

석면해체·제거작업 신고번호		전주-20210263
신고현장	현장명(공사명·작업명) 전주서곡초등학교 석면해체공사	전화번호
	소재지 전라북도 전주시 완산구 서곡7길 30 (효자동3가, 전주서곡초등학교)	
신고인	석면해체·제거업자명(상호) 주식회사경부건설	고용노동부 등록번호 12

석면농도측정 결과표

2. 측정기간 - 2021 년 08 월 02 일 ~ 06일 (5일간)

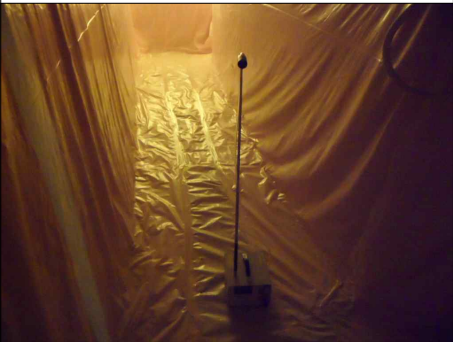
-	-
	위치 : 전주서곡초등학교 본관동 4층 수량 : 1대(1)		작업일 (2021.08.02)
구분	사진		사진설명
	본관동 4층 컴퓨터실	-	
에어샘플러 설치 및 가동

-	-
	분석결과 : 측정결과 참조		작업일 (2021.08.02)

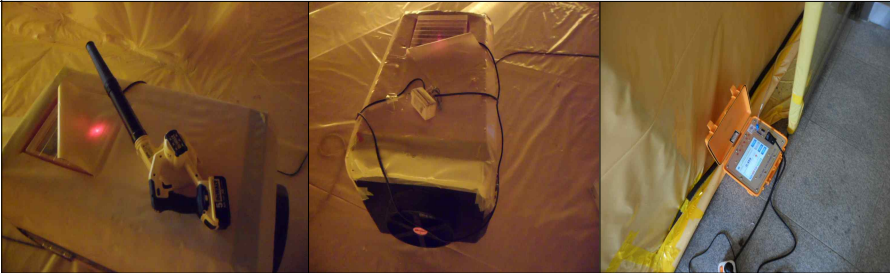
-
	위치 : 전주서곡초등학교 본관동 1층 수량 : 5대(1)		작업일 (2021.08.03)
구분	사진		사진설명
	본관동 1층 2구역	본관동 1층 2구역	
에어샘플러 설치 및 가동

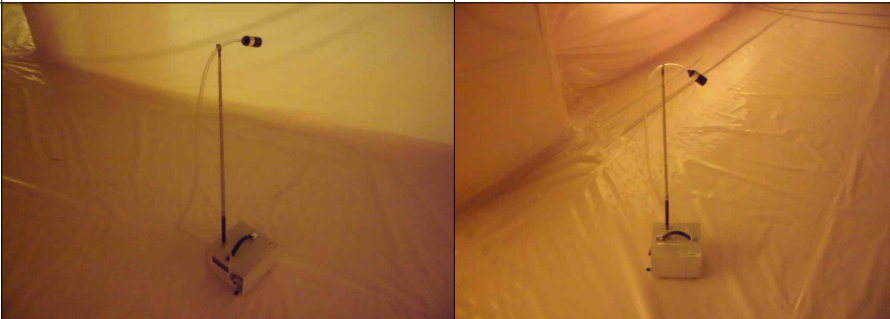
-
	분석결과 : 측정결과 참조 분석결과 : 측정결과 참조		작업일 (2021.08.03)
구분	사진		사진설명
	본관동 1층 2구역	본관동 1층 2구역	
에어샘플러 설치 및 가동

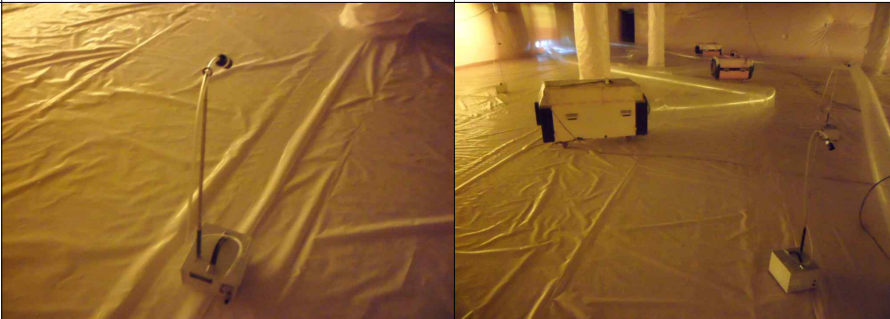
-
	분석결과 : 측정결과 참조 분석결과 : 측정결과 참조		작업일 (2021.08.03)

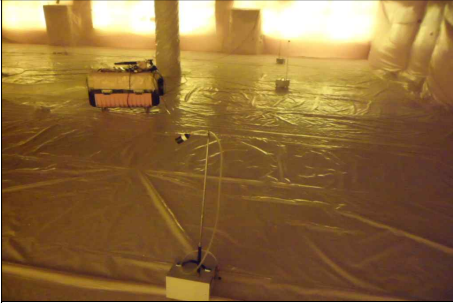
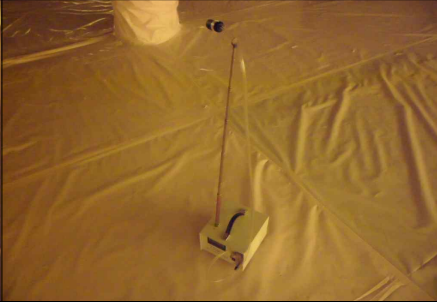
구분	사진		사진설명
	본관동 1층 2구역	본관동 1층 2구역	
에어샘플러 설치 및 가동

-
	분석결과 : 측정결과 참조		작업일 (2021.08.03)
구분	사진		사진설명
	본관동 1층 2구역	본관동 1층 2구역	
에어샘플러 설치 및 가동

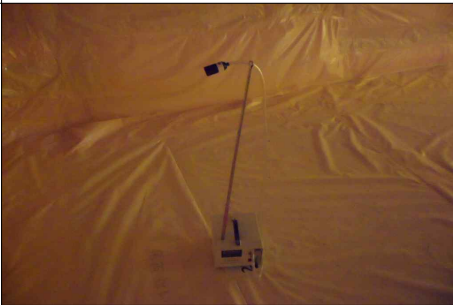
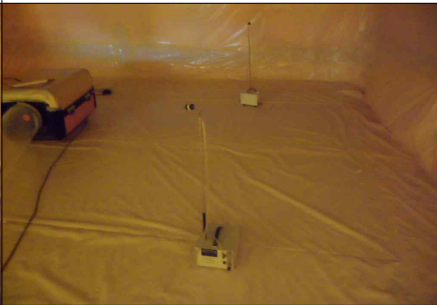
-
	분석결과 : 측정결과 참조		작업일 (2021.08.03)

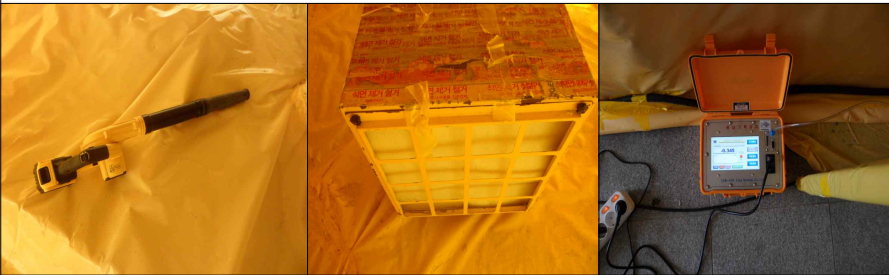
-
	위치 : 전주서곡초등학교 본관동 중4층 수량 : 1대(1)		작업일 (2021.08.04)
구분	사진		사진설명
	본관동 중4층 옥상	본관동 중4층 옥상	
에어샘플러 설치 및 가동

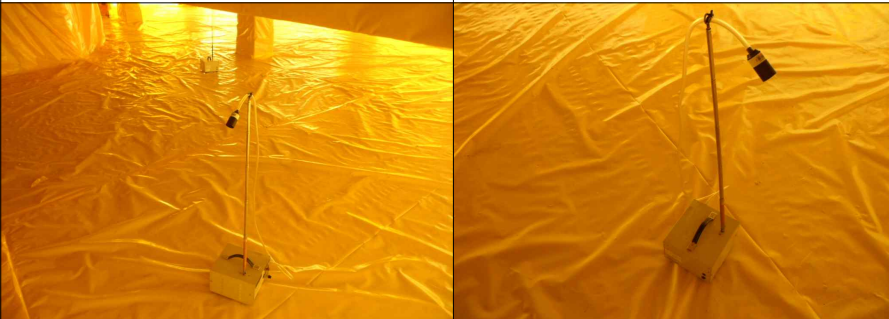
-
	분석결과 : 측정결과 참조 분석결과 : 측정결과 참조		작업일 (2021.08.04)
구분	사진		사진설명
	본관동 중4층 옥상	본관동 중4층 옥상	
에어샘플러 설치 및 가동

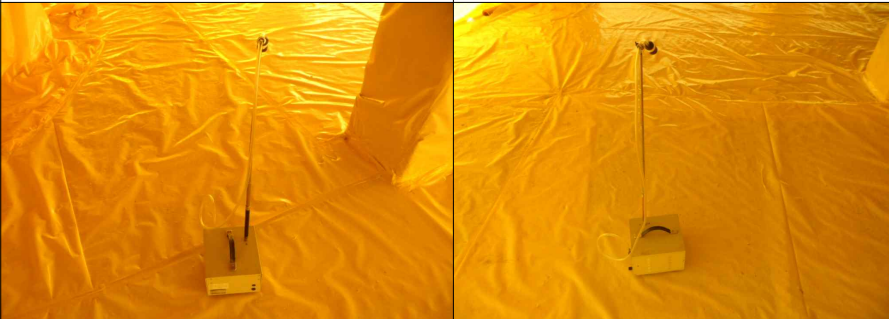
-
	분석결과 : 측정결과 참조 분석결과 : 측정결과 참조		작업일 (2021.08.04)

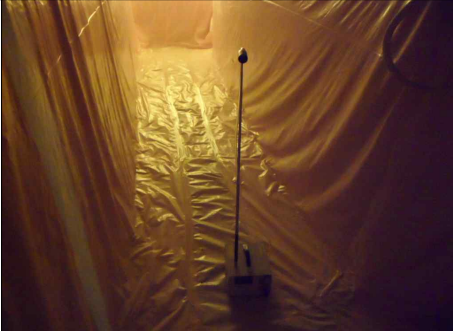
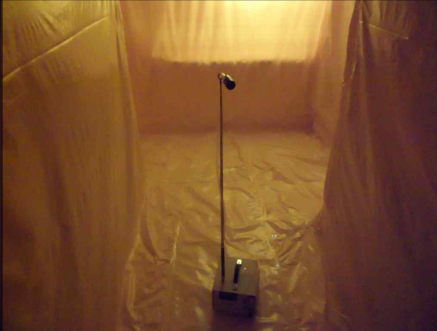
구분	사진		사진설명
	본관동 1층 3구역	본관동 1층 3구역	
에어샘플러 설치 및 가동

-
	분석결과 : 측정결과 참조	분석결과 : 측정결과 참조	작업일 (2021.08.05)

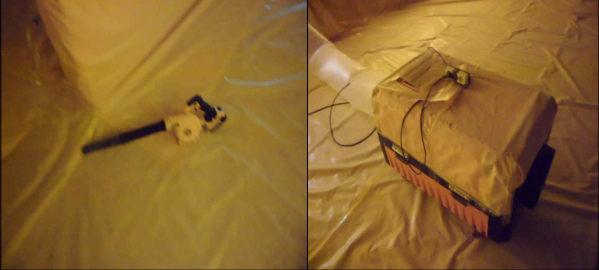
-
	위치 : 전주서곡초등학교 본관동 1층 수량 : 5대(1)		작업일 (2021.08.06)
구분	사진		사진설명
	본관동 1층 4구역	본관동 1층 4구역	
에어샘플러 설치 및 가동

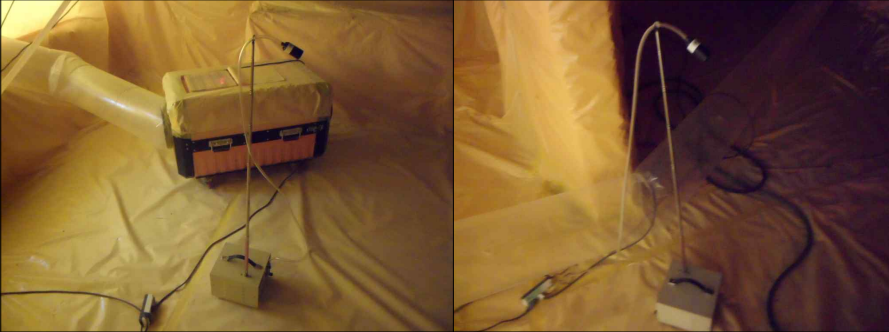
-
	분석결과 : 측정결과 참조 분석결과 : 측정결과 참조		작업일 (2021.08.06)
구분	사진		사진설명
	본관동 1층 4구역	본관동 1층 4구역	
에어샘플러 설치 및 가동

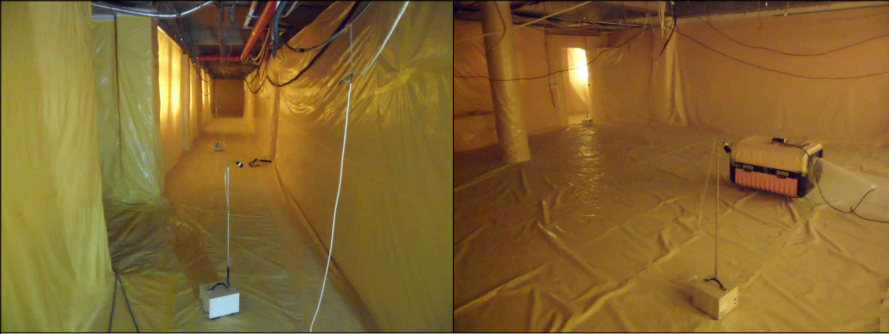
-
	분석결과 : 측정결과 참조 분석결과 : 측정결과 참조		작업일 (2021.08.06)

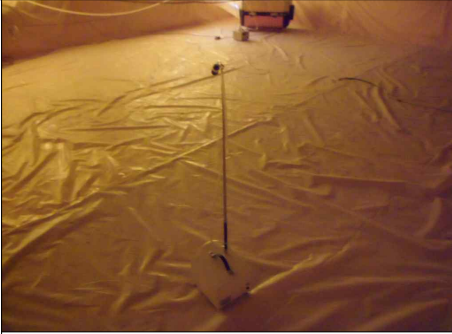
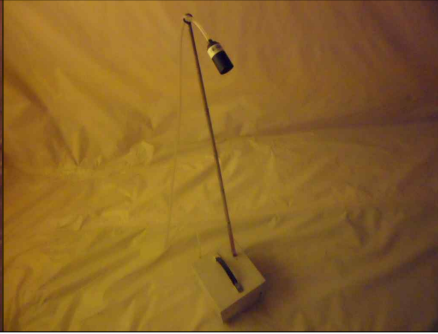
구분	사진		사진설명
	본관동 1층 4구역	본관동 1층 4구역	
에어샘플러 설치 및 가동

-
	분석결과 : 측정결과 참조	분석결과 : 측정결과 참조	작업일 (2021.08.06)
