△ 군산신용초등학교 주1동 시하층 △

## < 군산 신풍초등학교 주1동 지상1층 >

2016. 12. 30 ~  
2017. 1. 28  
석면 (천정재, 칸막이) 전제/결과

신풍초등학교 주1동

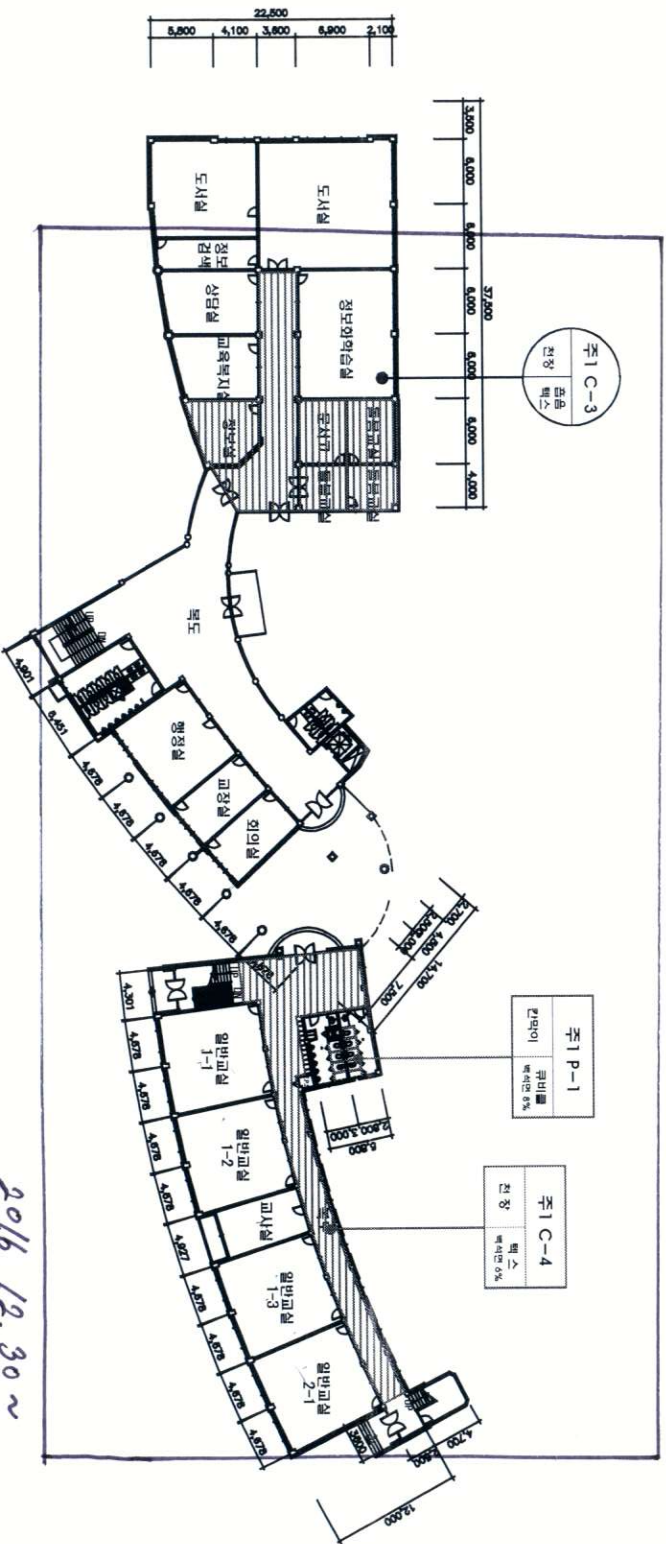
시료 번호	시료 채취 위치	건축 자재	동일 물질 구역	석면 함유 자재 면적	석면 종류	석면 함유량(%)	위해성 평가 점수	위해성 등급	관리 방안
주1 C-3	1층 정교학습실 천장	폼폼박스(천장재)	각종 폼폼박스 천장재 전체	-	-	-	-	-	* 비산성분이 동사에 있는 경우 손상에 대한 보수
주1 C-4	1층 복도 천장	폼폼박스(천장재)	1층 좌우측 건물 폼폼박스 천장재	365.35 m <sup>2</sup>	폼폼박스	6%	11점	낮음	* 석면함유 건축자재 또는 설비에 대한 지속적인 유지관리
주1 P-1	1층 화장실 칸막이	큐비틀(칸막이)	각종 화장실 큐비틀 칸막이 전체	30.60 m <sup>2</sup>	폼폼박스	8%	8점	낮음	* 석면함유 건축자재로 인위적으로 손상시키지 않도록 함
									* 건축물 유지보수 공사 시 석면함유 설비 또는 자재가 훼손되어 석면이 비산되지 않도록 작업수행
