2. 신성초 강당동 3층

- * 건축물명 : 강당동
- * 건축물 소재지 : 전북 전주시 완산구 평화8길 16-36
- * 해당층 : 3층
- * 도면번호 : 14-07-16-09
- * 도면축척 :
- * 석면조사기관 : (주)대한석면환경연구소
- * 석면분석기관 : (주)대한석면환경연구소
- * 조사일자 : 2014.07.16

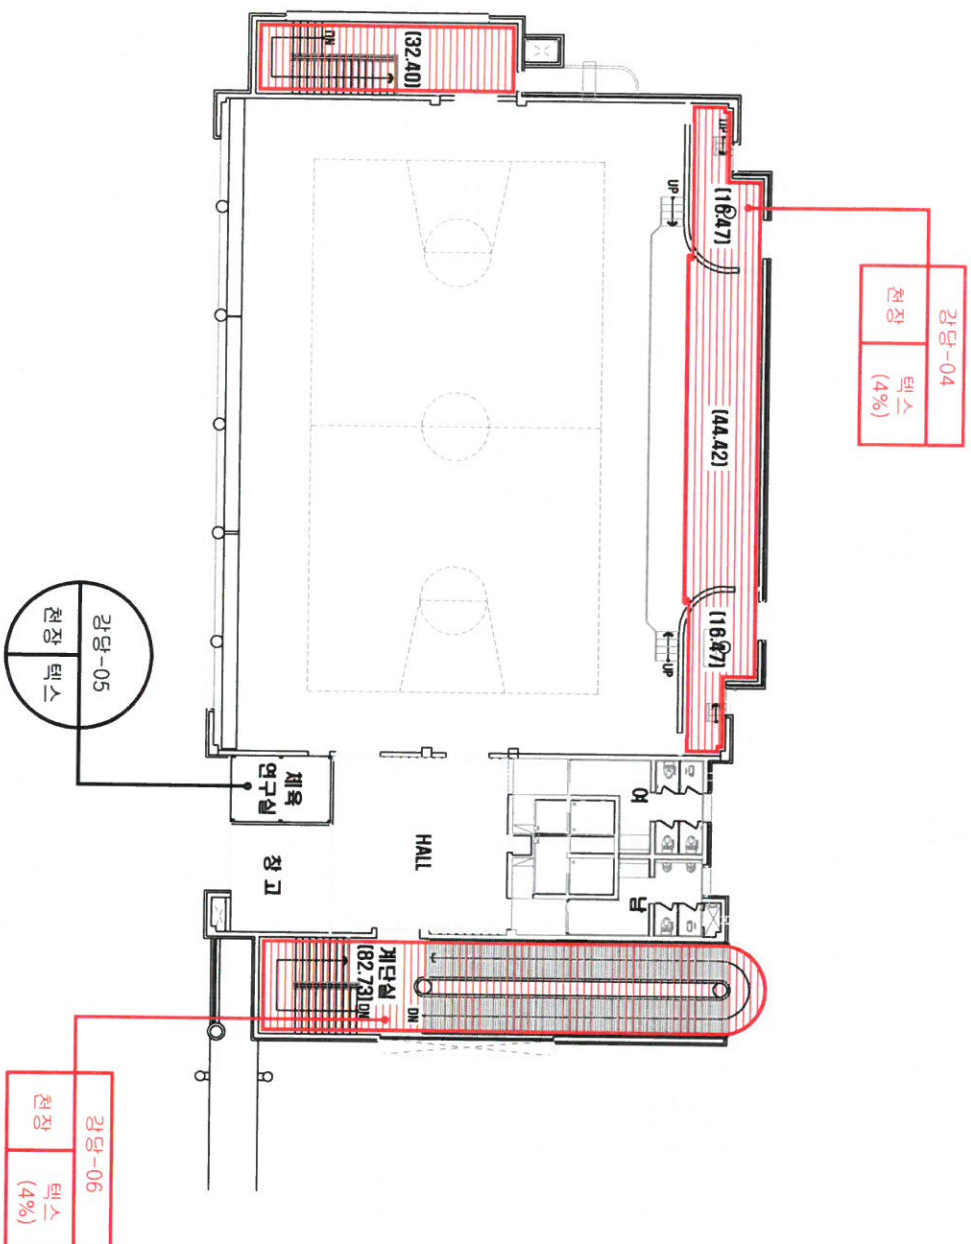
시료번호	시료채취 위치	건축자재	동일물질 구역	면적 부피 길이	석면 종류	석면함유율 (%)	위해성 평가점수	위해성 등급	관리방안
강당-04 강당-06	천장	텍스	준비실, 무대, 계단실	192.49	백석면	4(%)	8	낮음	<석면함유 건축자재의 잠재적인 손상 가능성이 낮은 상태> 1) 비산성과 손상이 동시에 있는 경우 손상에 대한 보수 2) 석면함유 건축자재 또는 설비에 대한 지속적인 유지 관리 3) 석면함유 건축자재 또는 설비가 손상되었을 경우 즉시 보수 4) 석면함유 건축자재를 인위적으로 손상시키지 않도록 함 5) 전기공사, 배선공사 등 건축물 유지보수 공사로 석면함유설비 또는 자재가 훼손되어 석면이 비산되지 않도록 작업수행

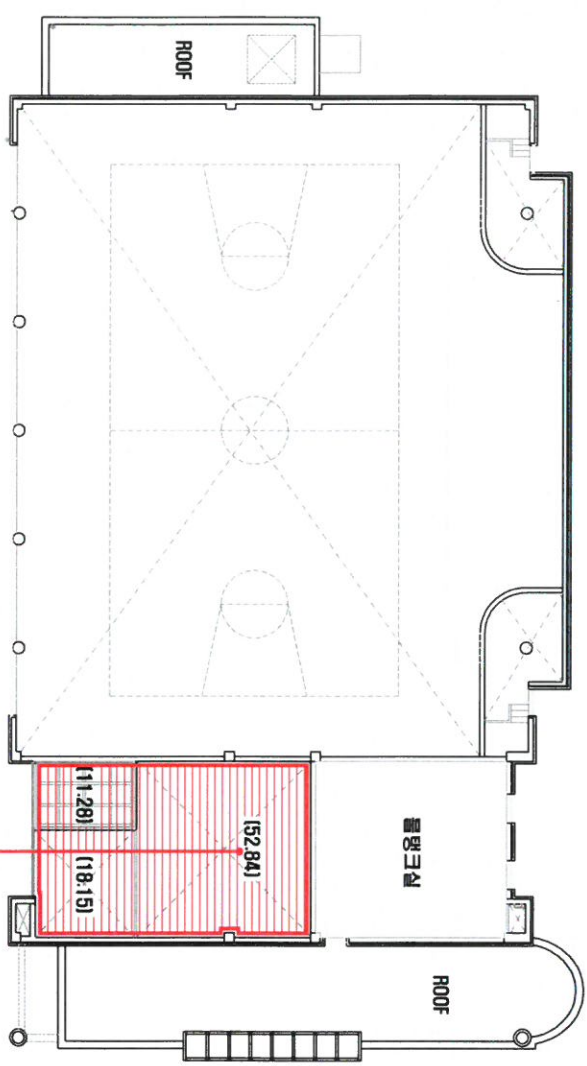
2. 신성초 강당동 4층

강당-07
천장
텍스
(4%)

시료번호	시료채취 위치	건축자재	동일물질 구역	면적 부피 길이	석면 종류	석면함유율 (%)	위해성 평가점수	위해성 등급	관리방안
강당-07	천장	텍스	물	82.27	백석면	4(%)	5	낮음	<석면함유 건축자재의 잠재적인 손상 가능성이 낮은 상태> 1) 비산성과 손상이 동시에 있는 경우 손상에 대한 보수 2) 석면함유 건축자재 또는 설비에 대한 지속적인 유지 관리 3) 석면함유 건축자재 또는 설비가 손상되었을 경우 즉시 보수 4) 석면함유 건축자재를 인위적으로 손상시키지 않도록 함 5) 전기공사, 배선공사등 건축물 유지보수 공사에 석면함유설비 또는 자재가 훼손되어 석면이 비산되지 않도록 작업 수행
