☆ 2018년 6월 22일 신시도중등학교 석면 지도

건축물명 : 신시도초등학교 본관동

도면번호 : ASEM 신시도초등학교 - 001

석면 조사 분석 기관 : (주)아셈석면환경연구원

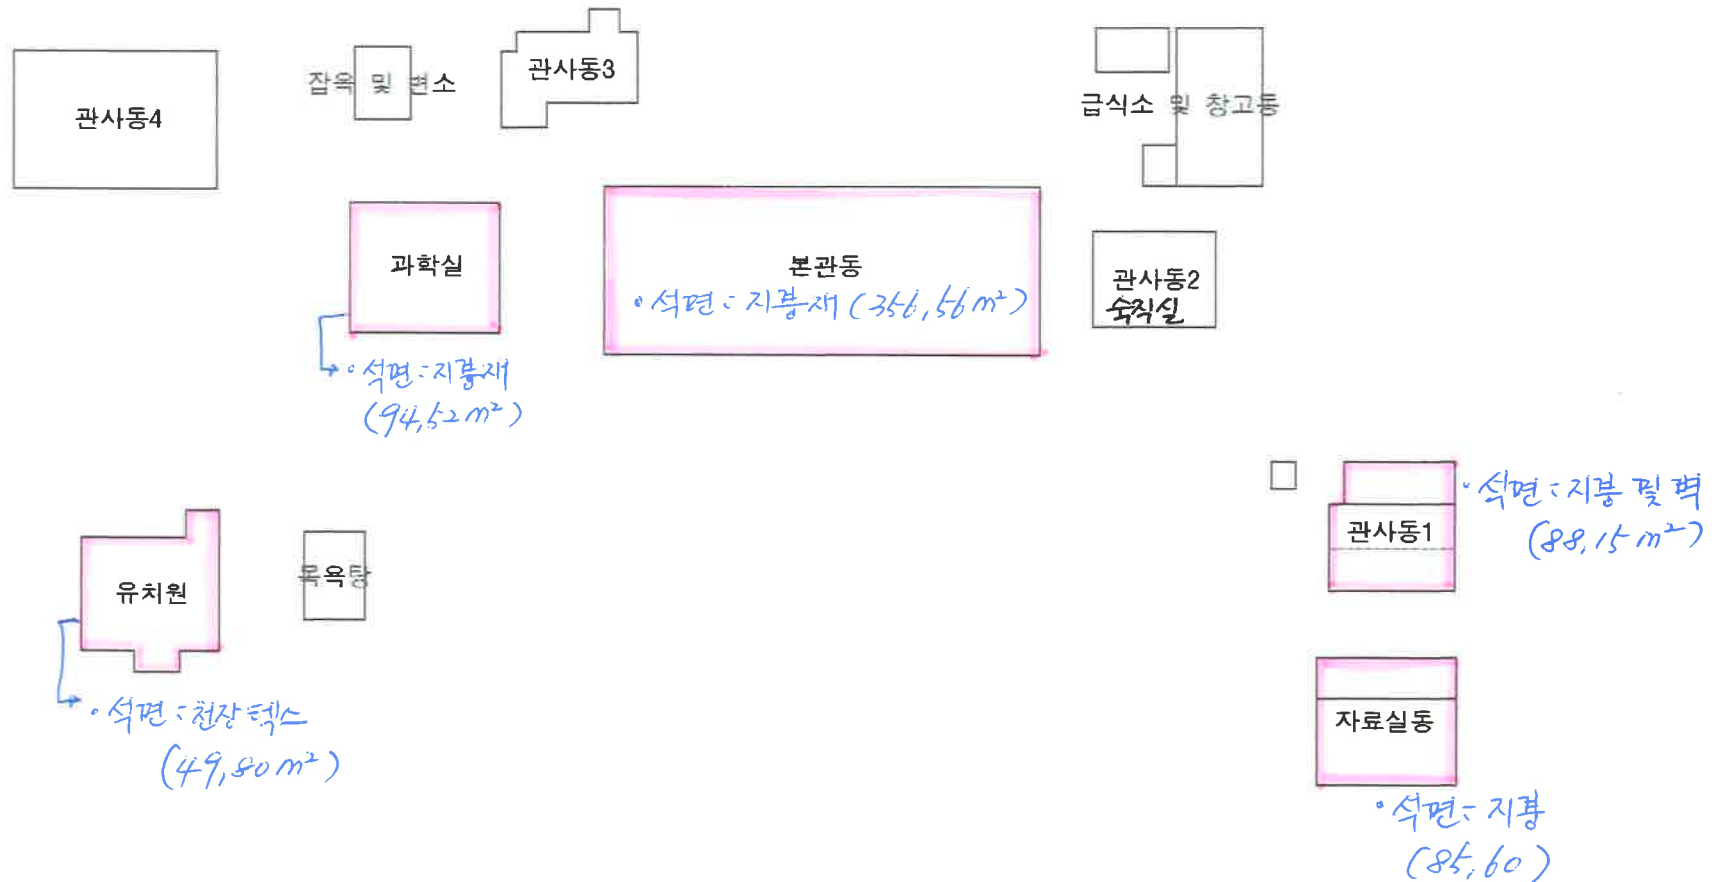
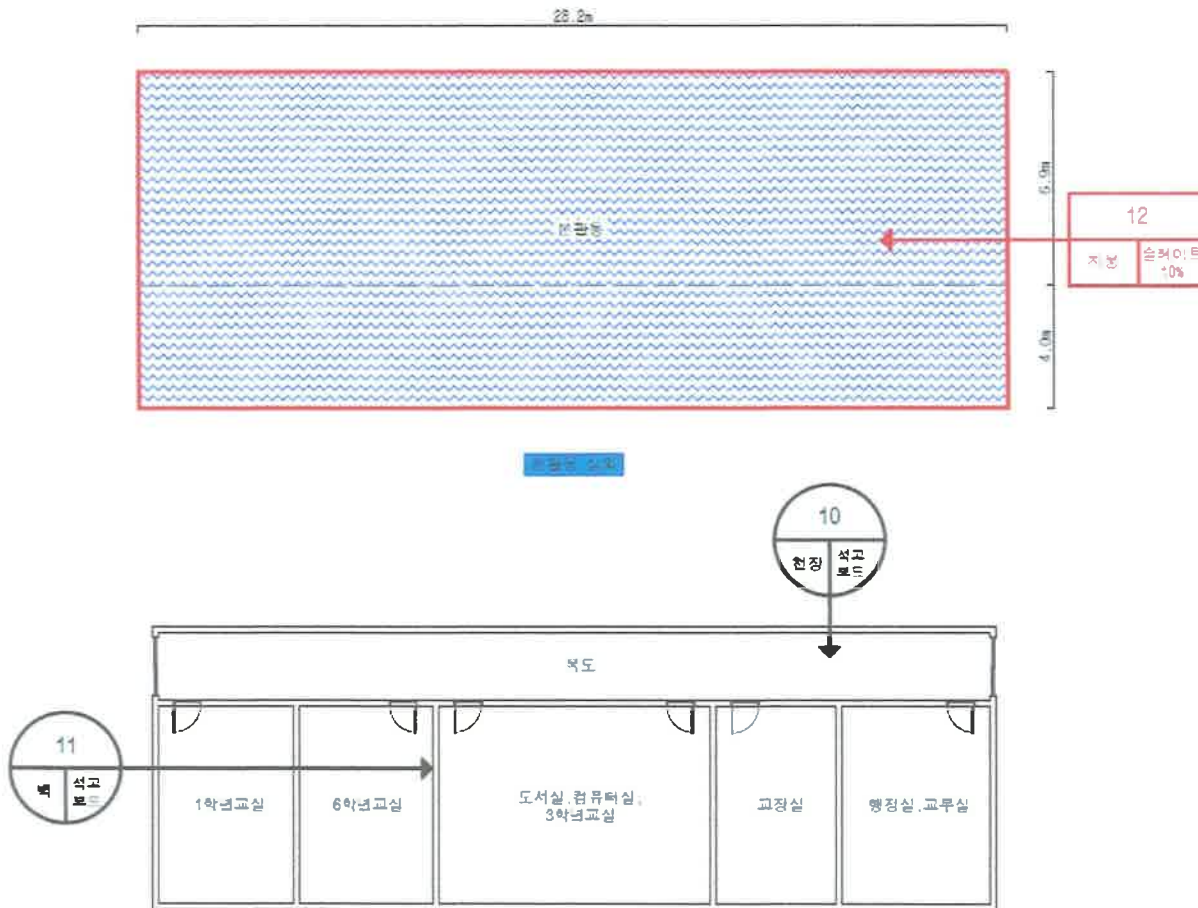
시도 번호	시도청청원처	건축자재	생원 구분	건축 면적 (㎡)	건축 면적 (㎡)	건축 면적 (㎡)	건축 면적 (㎡)	건축 면적 (㎡)	합계 면적 (㎡)
10	북도청청원처	석면	-	-	-	-	-	-	-
11	6학년교실	석면	-	-	-	-	-	-	-
12	교실 지면	슬레이트	-	356.56	10	5	10	10	356.56

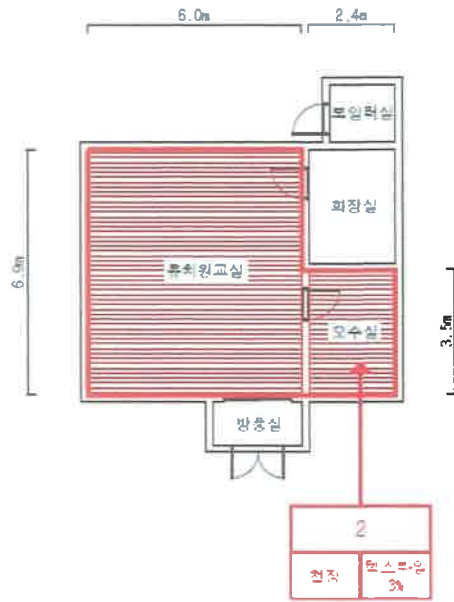
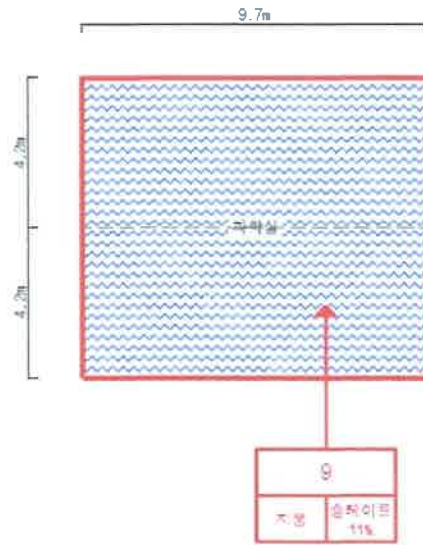
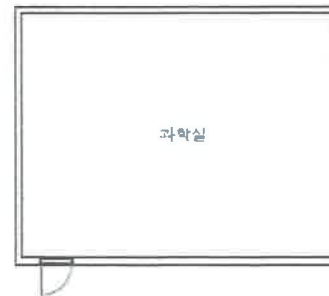
- 건축물명 : 신시도초등학교 유치원, 과학실
- 건축물 소재지 : 전북 군산시 옥도면 신시도2길 18-6
- 도면번호 : ASEM 신시도초등학교 - 002
- 층 구분 : -층
- 식면 조사, 문서 기권 : (주)아셈식면환경연구원
- 조사 일자 : 2014. 07. 08

시도	시도교육청명	건축자재	건축자재명	면적 (㎡)	단위 단위	단위 (%)	단위 (%)	단위 (%)	단위 (%)	비고
2	복합강 교이름 합산	복합강	복합강	48.80	㎡	1.16	0.0	0.0	0.0	- 전기공사, 배선공사 등 건축물 유지보수 공사시 식면합류설비 또는 자재가 훼손되어 식면이 비산되지 않도록 작업수행 - 식면합류 건축자재 또는 식면이 대한 지속적인 유지관리 - 식면합류 건축자재 또는 식면이 손상되었을 경우 즉시 보수 - 식면합류 건축자재를 인위적으로 손상시키지 않도록 함 - 식면합류 건축자재 또는 식면의 취급 및 사용으로 인해 분진이 발생될 경우 호흡보호구 착용
9	과학실 지면	슬레이트	과학실 지면	94.52	㎡	1.16	11	0.0	0.0

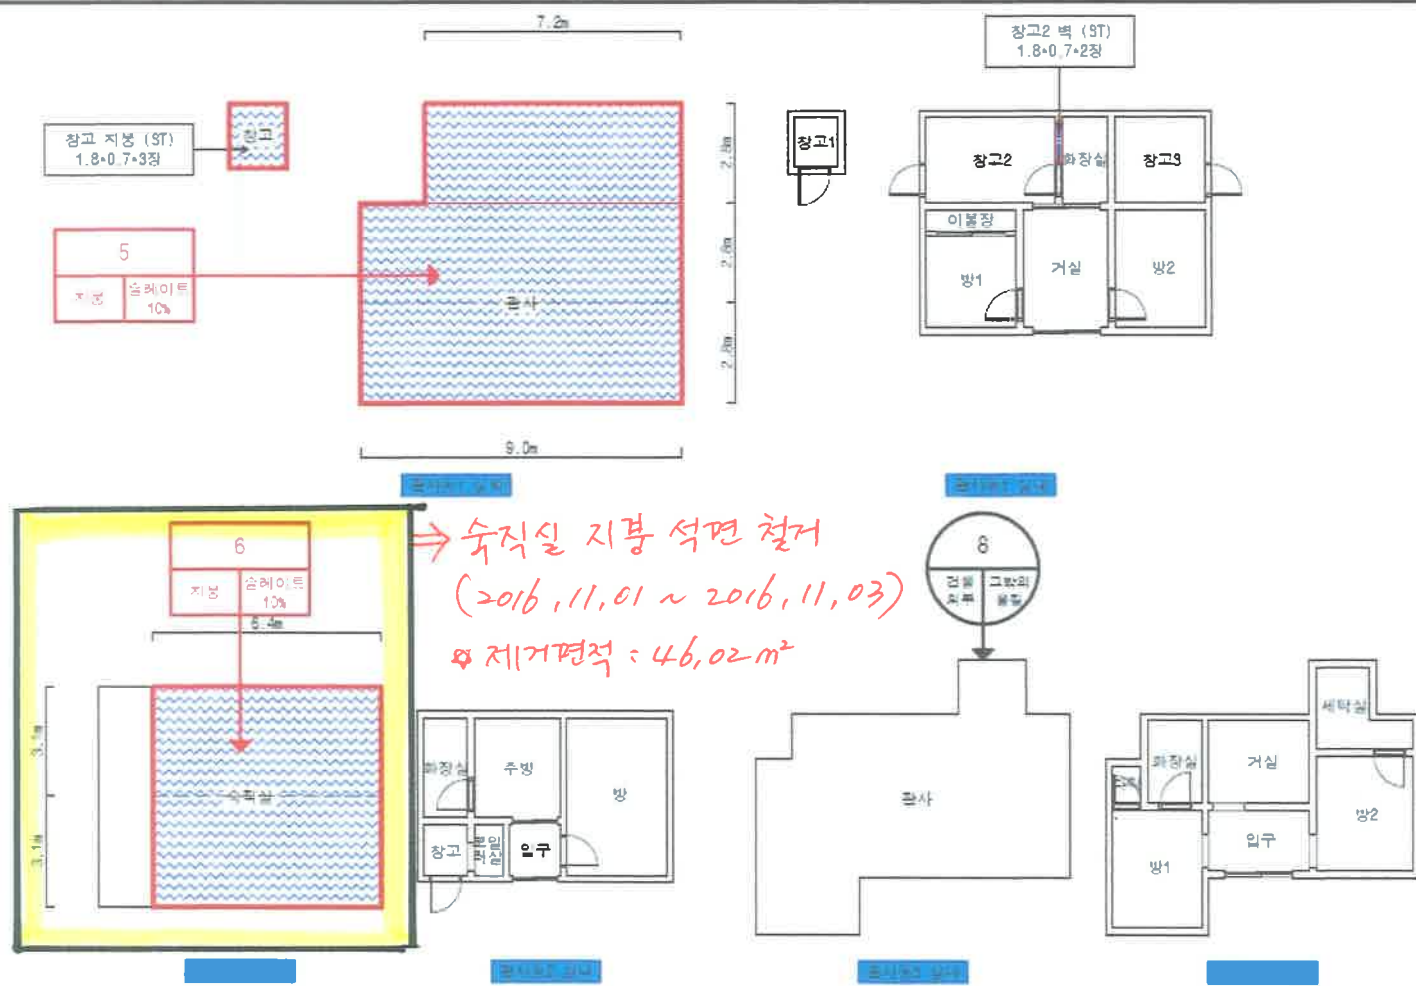
- 건축물명 : 신시도초등학교
관사동1, 관사동2, 관사동3
- 건축물 소재지 : 전북 군산시 옥도면 신시도2길 18-5
- 도면번호 : ASEM 신시도초등학교 - 003
- 층 구분 : 1층
- 석면 조사, 분석 기관 : (주)아셈석면환경연구원
- 조사 일자 : 2014. 07. 08

시료 번호	시료위치	건축자재	대상부분 구분	면적 ㎡	석면 함유 유무	석면함유량 (%)	취형성 평가점수	취형성 비율	판리결과
5	관사동1 관사 지붕	슬레이트	관사동1 창고 지붕, 창고2 벽	88.15	석면함유	10	5	50.00	전기공사, 복선공사 등 건축물 유지보수 공사시 석면함유석피 또는 자재가 훼손되어 석면이 비산되지 않도록 작업수행 - 석면함유 건축자재 제거 시의와 대량 저수작업 유시관리 - 석면함유 건축자재 제거 시의가 손상되었을 경우 즉시 보수 - 석면함유 건축자재를 인위적으로 손상시키지 않도록 함 - 석면함유 건축자재 제거 시의와 취형성 평가 및 사용으로 인해 부진이 발생될 경우 보수보강작업
6	관사동2 수직관 지붕	슬레이트	-	46.02	석면함유	10	5	50.00	
8	관사동3 건물 내부	니트유리창	-	-	석면함유	-	-	-

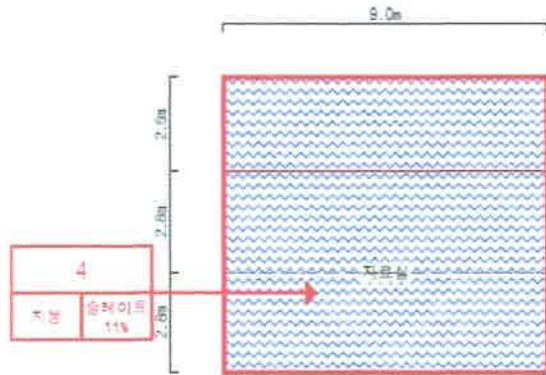
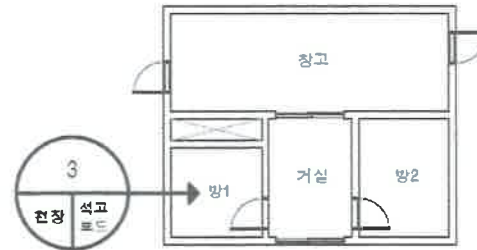
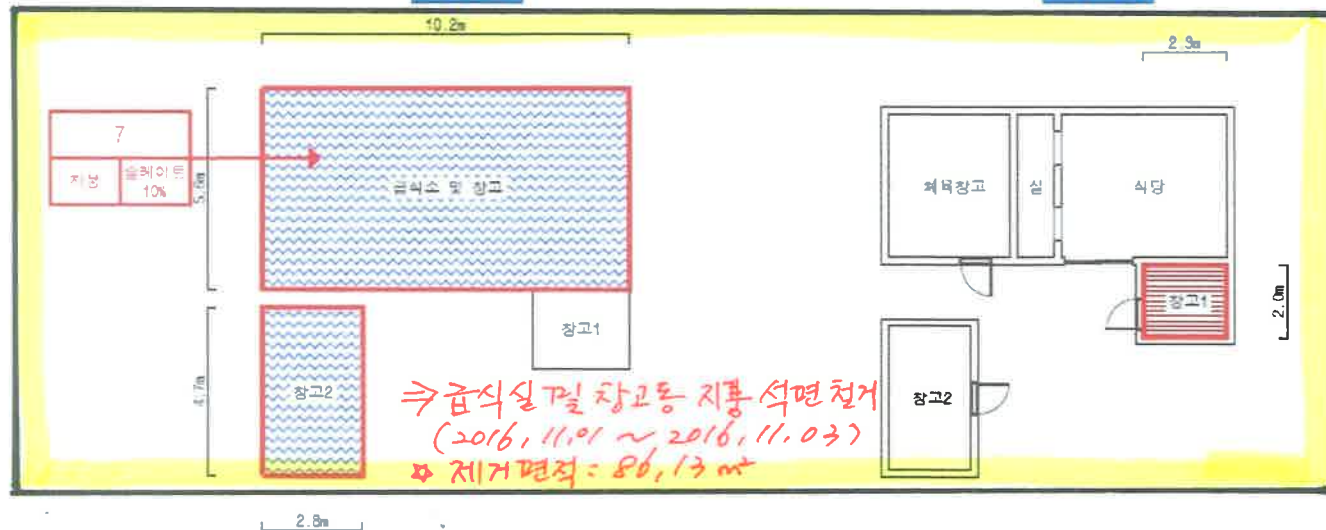
- 건축물명 : 신시도초등학교 자료실 등, 급식소 및 창고 등
- 건축물 소재지 : 전북 군산시 옥도면 신시도2길 18-5
- 도면번호 : ASEM 신시도초등학교 - 004
- 층 구분 : -층
- 석면 조사, 분석 기관 : (주)아셈석면환경연구원
- 조사 일자 : 2014. 07. 08

시료번호	시료위치	건축자재	해당 건축자재	면적 (㎡)	식면 함유량 (%)	위험성 평가점수	위험성 등급	관리요령
3	자료실 등 방1 천장	석고보드	-	-	식면 함유량	-	-	- 전기공사, 배선공사 등 건축물 유지보수 공사시 식면함유성비 또는 자재가 훼손되어 식면이 비산되지 않도록 작업수행
4	자료실 등 자료실 지붕	슬레이트	-	85.60	11	5	낮음	- 식면함유 건축자재 또는 성분이 비산되지 않도록 지속적인 유지관리 - 식면함유 건축자재 또는 성분이 손상되었을 경우 즉시 보수 - 식면함유 건축자재를 인위적으로 손상시키지 않도록 함 - 식면함유 건축자재 또는 성분의 취급 및 사용으로 인해 안전이 발생될 경우 호흡보호구 착용
7	급식소 및 창고 등 지붕	슬레이트	급식소 및 창고 등 창고2 지붕, 창고1 천장	86.13	10	5	낮음	-
