○ 2021년 6월 25일 신사촌 석면 지도 변경

• 건축물명 : 신시도초등학교 본관동

• 도면번호 : ASEM 신시도초등학교 - 001

• 석면 조사, 분석 기관 : (주)아셈석면환경연구원

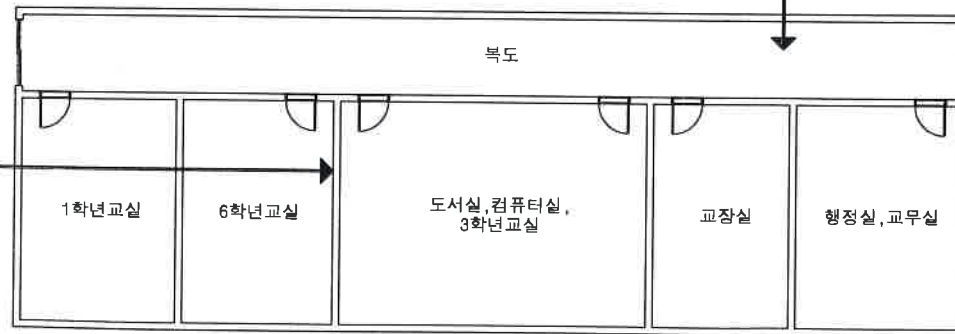
본관동 일대

12  
지붕 슬레이트 10%

2019. 8. 수면처리  
(356.56m<sup>2</sup>)

| 시료<br>번호 | 시료채취위치 | 건축자재 | 동일물질<br>구역 | 면적<br>부피<br>길이 | 석면<br>종류 | 석면함유량<br>(%) | 위해성<br>평가점수 | 위해성<br>등급 | 관리방안 |
|---|---|---|---|---|---|---|---|---|---|
| 12 | 교실 지붕 | 슬레이트 | - | 356.56 | 백석면 | 10 | 5 | 낮음 | |

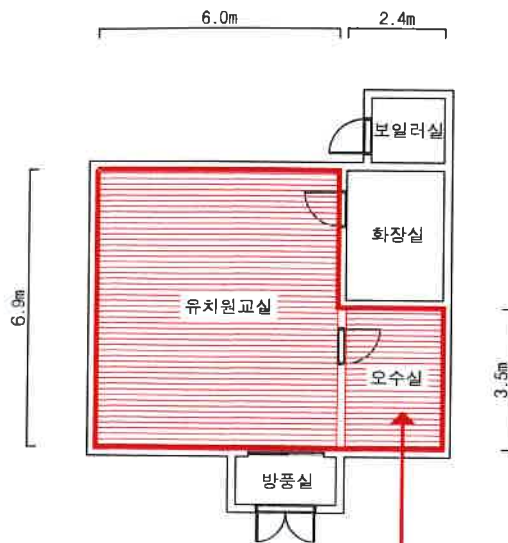
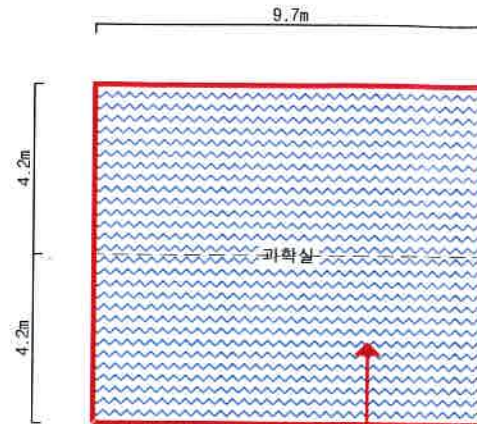
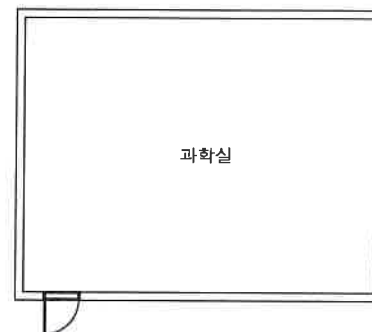
| 시료 번호 | 시료채취위치 | 건축자재 | 동일물질 구역 | 면적 부피 길이 | 석면 종류 | 석면함유량 (%) | 위해성 평가점수 | 위해성 등급 | 관리방안 |
|---|---|---|---|---|---|---|---|---|---|
| 2 | 유치원 오수실 천장 | 텍스타일 | 유치원 교실 천장 | 49.80 | 백석면 | 3 | 8 | 낮음 | - 전기공사, 배선공사 등 건축물 유지보수 공사시 석면함유설비 또는 자재가 훼손되어 석면이 비산되지 않도록 작업수행<br>- 석면함유 건축자재 또는 설비에 대한 지속적인 유지관리<br>- 석면함유 건축자재 또는 설비가 손상되었을 경우 즉시 보수<br>- 석면함유 건축자재를 인위적으로 손상시키지 않도록 함<br>- 석면함유 건축자재 또는 설비의 취급 및 사용으로 인해 분진이 발생될 경우 호흡보호구 착용 |
| 9 | 과학실 지붕 | 슬레이트 | | 94.52 | 백석면 | 11 | 5 | 낮음 | |

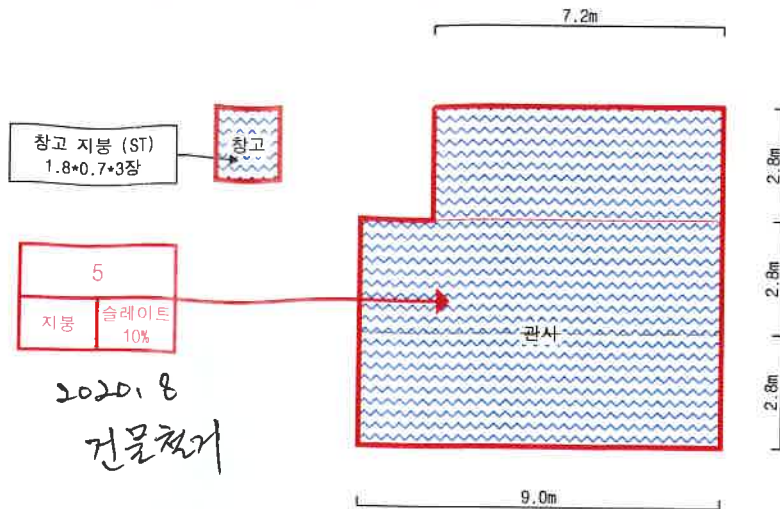
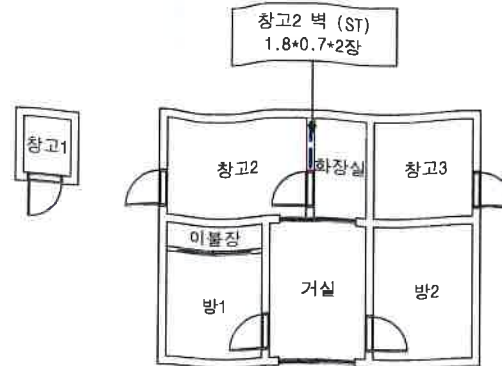
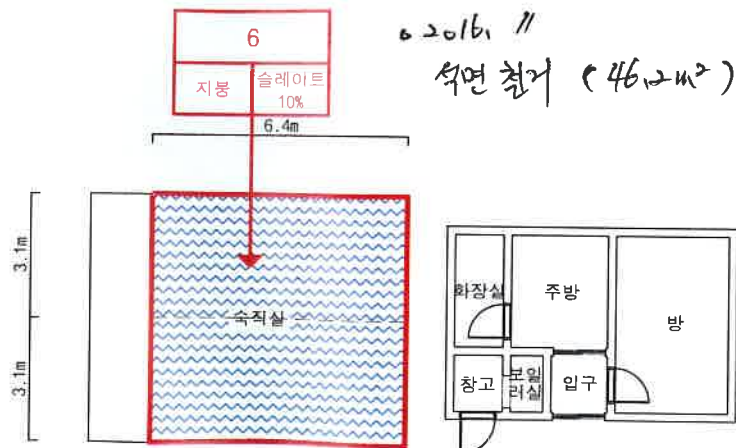
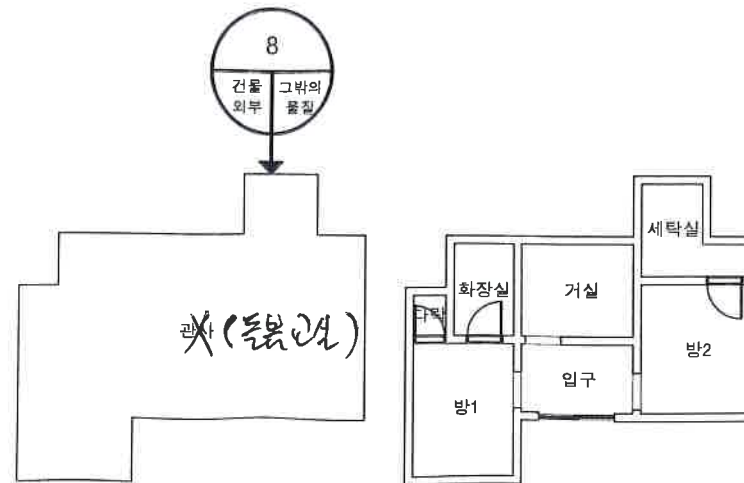
| 시료 번호 | 시료채취위치 | 건축자재 | 동일물질 구역 | 면적<br>부피<br>길이 | 석면<br>종류 | 석면함유량<br>(%) | 위해성<br>평가점수 | 위해성<br>등급 | 관리방안 |
|---|---|---|---|---|---|---|---|---|---|
| 5 | 관사동1 관사 지붕 | 슬레이트 | 관사동1 참고 지붕, 참고2 벽 | 88.15 | 백석면 | 10 | 5 | 낮음 | - 전기공사, 배선공사 등 건축물 유지보수 공사시 석면함유설비 또는 자재가 훼손되어 석면이 비산되지 않도록 작업수행<br>- 석면함유 건축자재 또는 설비에 대한 지속적인 유지관리<br>- 석면함유 건축자재 또는 설비가 손상되었을 경우 즉시 보수<br>- 석면함유 건축자재를 인위적으로 손상시키지 않도록 함<br>- 석면함유 건축자재 또는 설비의 취급 및 사용으로 인해 분진이 발생될 경우 호흡보호구 착용 |
| 6 | 관사동2 숙직실 지붕 | 슬레이트 | - | 46.02 | 백석면 | 10 | 5 | 낮음 | |

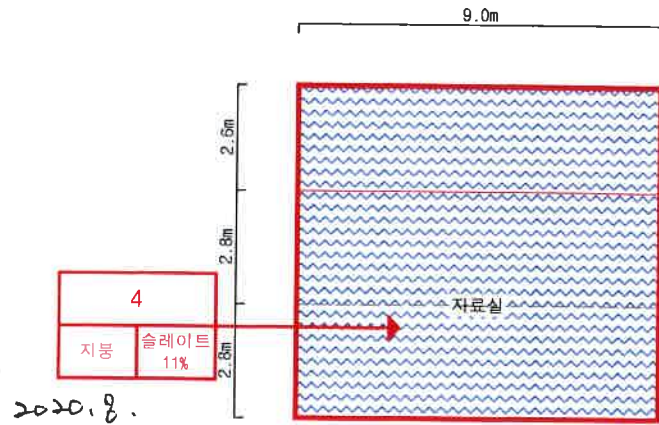
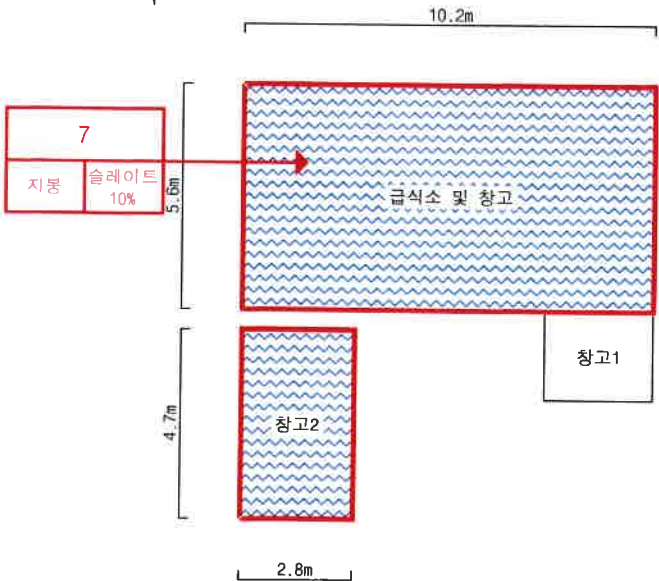
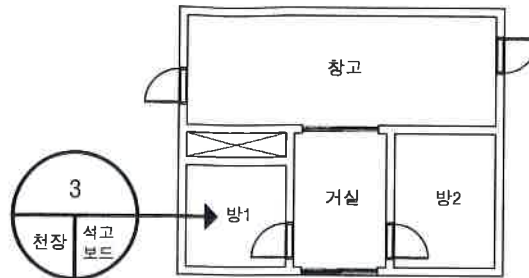
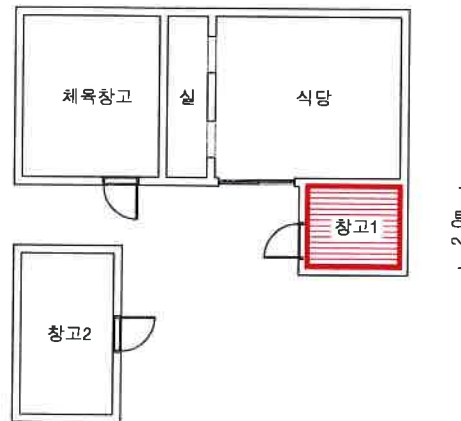
| 시료 번호 | 시료채취위치 | 건축자재 | 동일물질 구역 | 면적 부피 길이 | 석면 종류 | 석면함유량 (%) | 위해성 평가점수 | 위해성 등급 | 관리방안 |
|---|---|---|---|---|---|---|---|---|---|
| 4 | 자료실동 자료실 지붕 | 슬레이트 | - | 85.60 | 백석면 | 11 | 5 | 낮음 | - |
| 7 | 급식소 및 창고동 급식소 및 창고 지붕 | 슬레이트 | 급식소 및 창고동 창고2 지붕, 창고1 천장 | 86.13 | 백석면 | 10 | 5 | 낮음 | - |

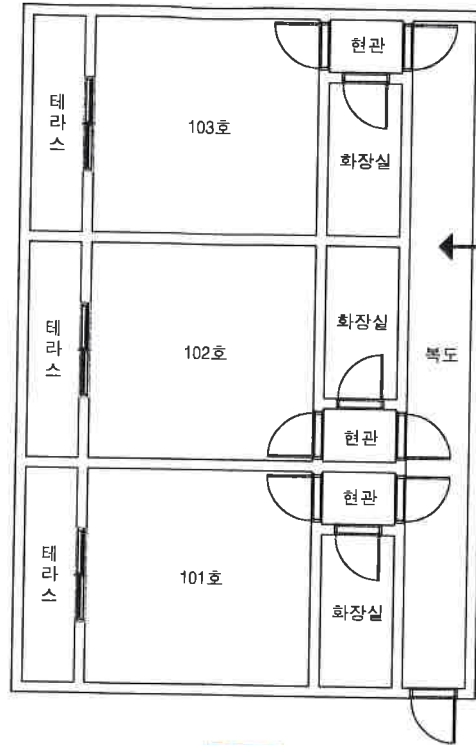
복도방

\* 육안검사시 석면함유가 의심되는 물질 없음  
 천장재: 콘크리트  
 벽재: 콘크리트  
 바닥재: 콘크리트

\* 육안검사시 석면함유가 의심되는 물질 없음  
 천장재: 플라스틱  
 벽재: 타일  
 바닥재: 타일
