신시도초등학교 건축물 석면지도

(주) 아셈 석면 환경 연구원

- 건축물명 : 신시도초등학교 본관동
- 건축물 소재지 : 전북 군산시 옥도면 신시도2길 18-5
- 도면번호 : ASEM 신시도초등학교 - 001
- 층 구분 : -층
- 석면 조사, 분석 기관 : (주)아셈석면환경연구원
- 조사 일자 : 2014. 07. 08

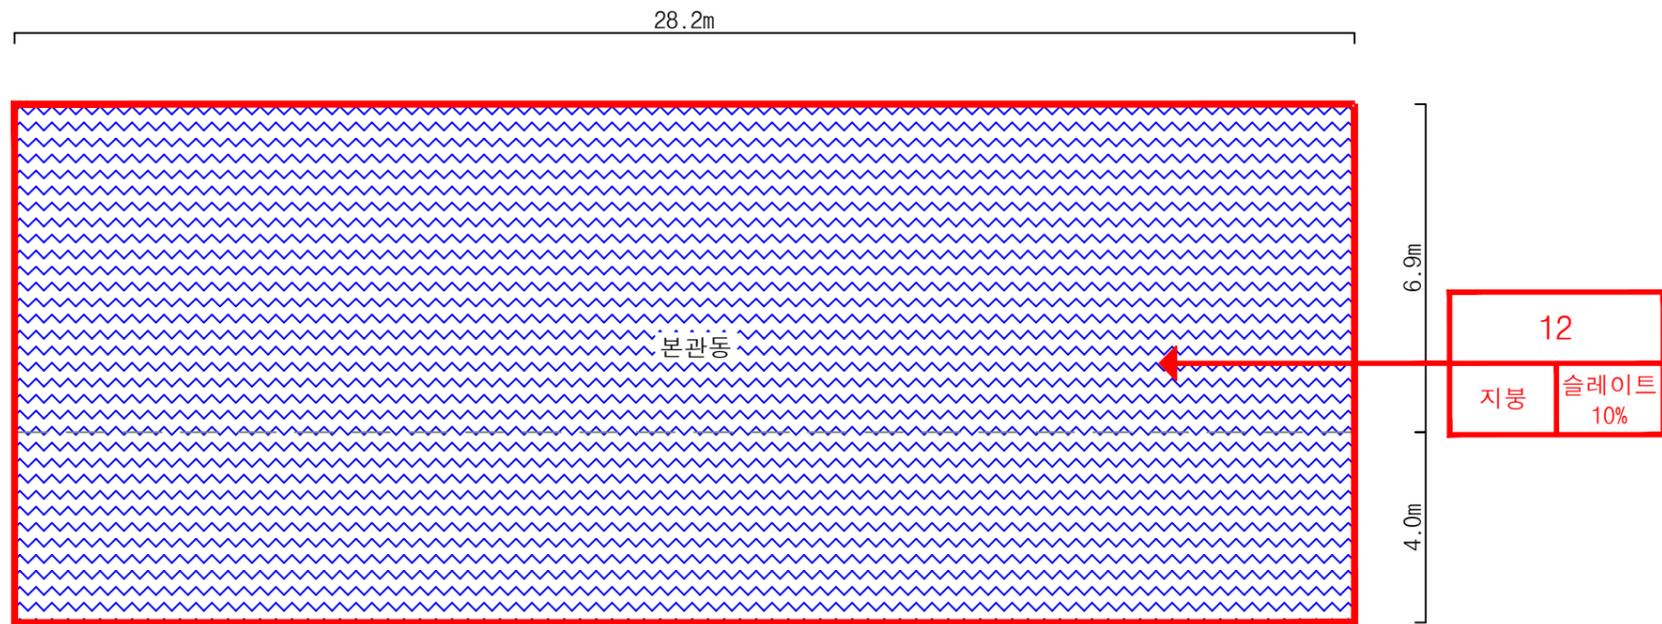
본관동 실외

시료 번호	시료채취위치	건축자재	동일물질 구역	면적 부피 길이	석면 종류	석면함유량 (%)	위해성 평가점수	위해성 등급	관리방안
10	복도 천장	석고보드	-	-	석면불검출	-	-	-	- 전기공사, 배선공사 등 건축물 유지보수 공사시 석면함유설비 또는 자재가 훼손되어 석면이 비산되지 않도록 작업수행 - 석면함유 건축자재 또는 설비에 대한 지속적인 유지관리 - 석면함유 건축자재 또는 설비가 손상되었을 경우 즉시 보수 - 석면함유 건축자재를 인위적으로 손상시키지 않도록 함 - 석면함유 건축자재 또는 설비의 취급 및 사용으로 인해 분진이 발생될 경우 호흡보호구 착용
11	6학년교실 벽	석고보드	-	-	석면불검출	-	-	-	
12	교실 지붕	슬레이트	-	356.56	백석면	10	5	낮음

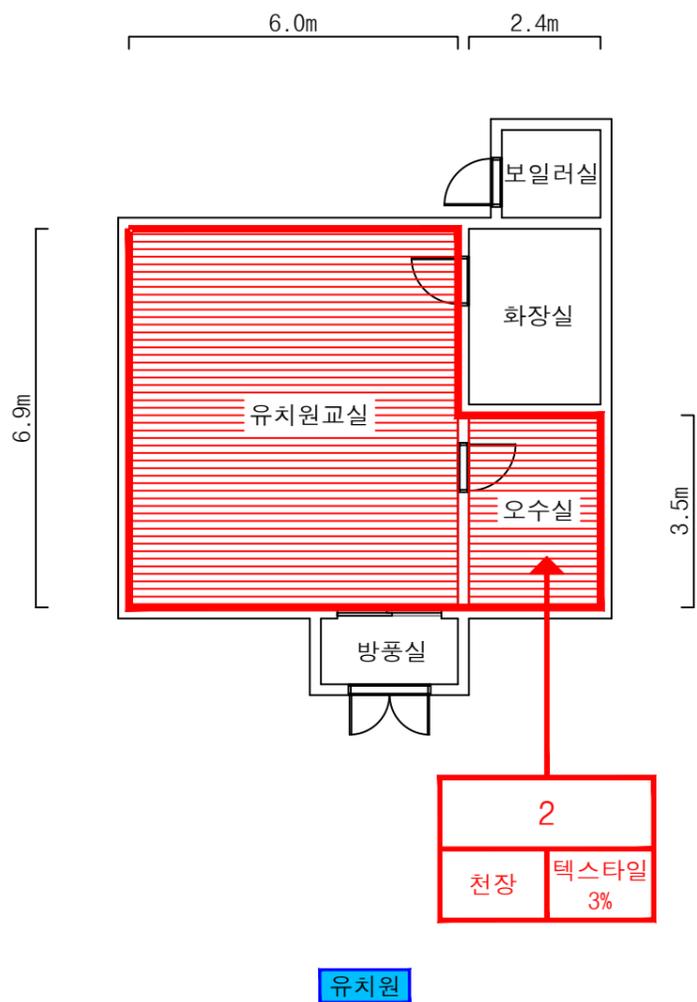
2
천장 텍스타일
3%

시료 번호	시료채취위치	건축자재	동일물질 구역	면적 부피 길이	석면 종류	석면함유량 (%)	위해성 평가점수	위해성 등급	관리방안
2	유치원 오수실 천장	텍스타일	유치원 교실 천장	49.80	백석면	3	8	낮음	- 전기공사, 배선공사 등 건축물 유지보수 공사시 석면함유설비 또는 자재가 훼손되어 석면이 비산되지 않도록 작업수행 - 석면함유 건축자재 또는 설비에 대한 지속적인 유지관리 - 석면함유 건축자재 또는 설비가 손상되었을 경우 즉시 보수
9	과학실 지붕	슬레이트	-	94.52	백석면	11	5	낮음	- 석면함유 건축자재를 인위적으로 손상시키지 않도록 함 - 석면함유 건축자재 또는 설비의 취급 및 사용으로 인해 분진이 발생될 경우 호흡보호구 착용

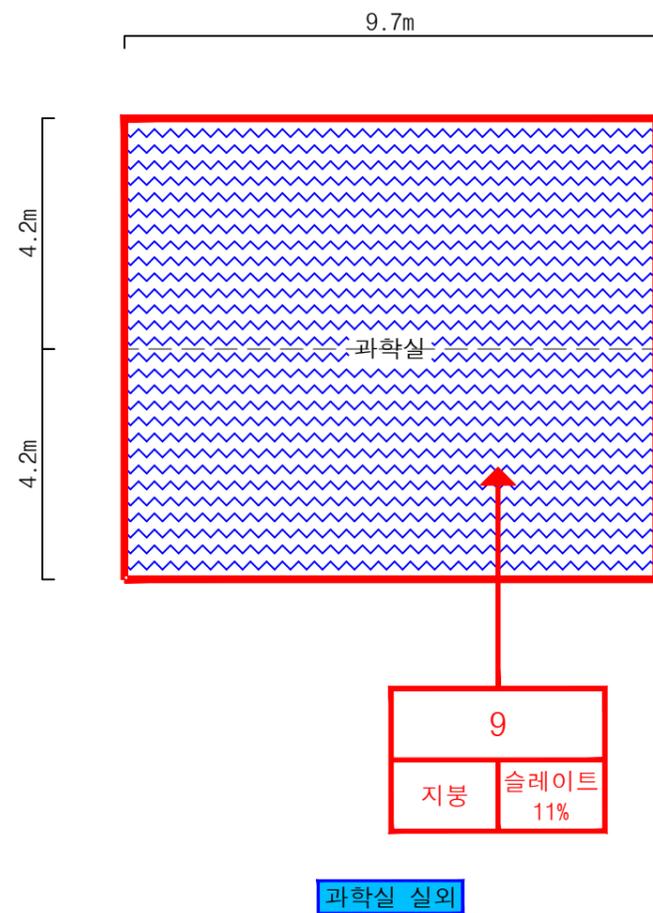
9
지붕 슬레이트
11%

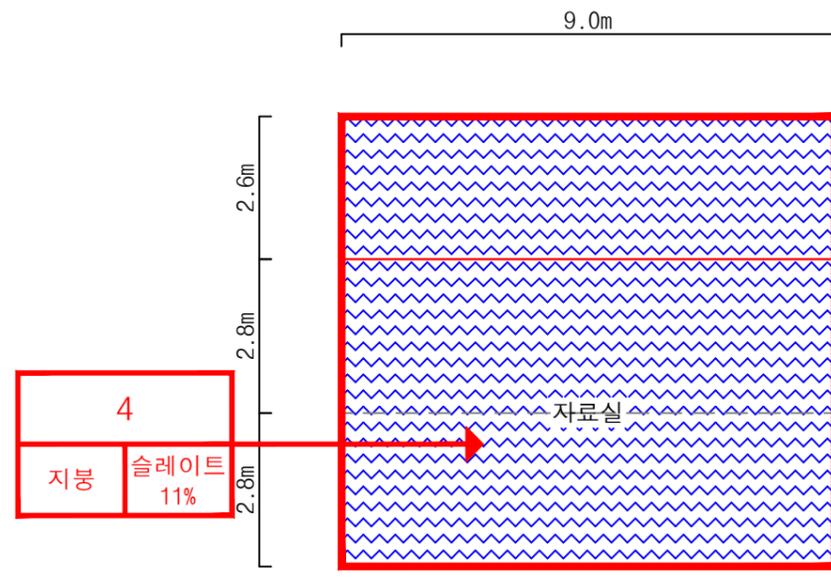
자료실동 실외

시료 번호	시료채취위치	건축자재	동일물질 구역	면적 부피 길이	석면 종류	석면함유량 (%)	위해성 평가점수	위해성 등급	관리방안
3	자료실동 방1 천장	석고보드	-	-	석면불검출	-	-	-	- 전기공사, 배선공사 등 건축물 유지보수 공사시 석면함유설비 또는 자재가 훼손되어 석면이 비산되지 않도록 작업수행 - 석면함유 건축자재 또는 설비에 대한 지속적인 유지관리 - 석면함유 건축자재 또는 설비가 손상되었을 경우 즉시 보수 - 석면함유 건축자재를 인위적으로 손상시키지 않도록 함 - 석면함유 건축자재 또는 설비의 취급 및 사용으로 인해 분진이 발생될 경우 호흡보호구 착용
4	자료실동 자료실 지붕	슬레이트	-	85.60	백석면	11	5	낮음	
7	급식소 및 창고동 급식소 및 창고 지붕	슬레이트	급식소 및 창고동 창고2 지붕, 창고1 천장	86.13	백석면	10	5	낮음

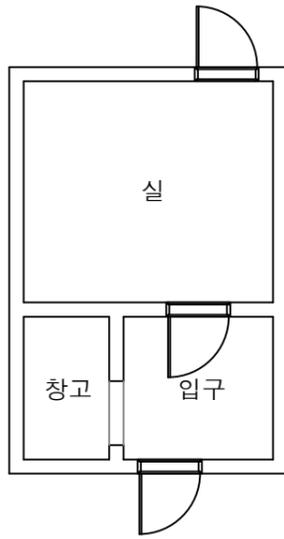
목욕탕

※ 육안검사시 석면함유가 의심되는 물질 없음
 천장재: 콘크리트
 벽재: 콘크리트
 바닥재: 콘크리트

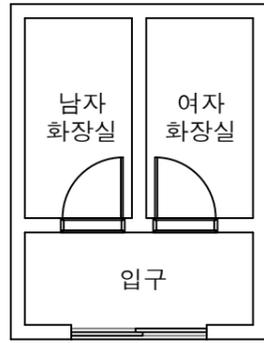
잡육 및 변소

※ 육안검사시 석면함유가 의심되는 물질 없음
 천장재: 플라스틱
 벽재: 타일
 바닥재: 타일

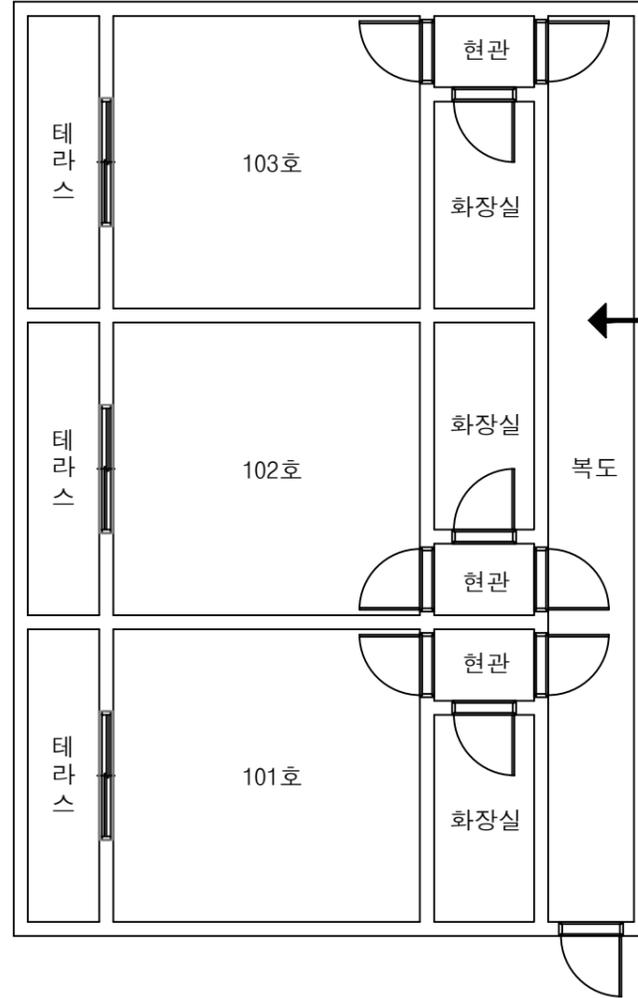
시료 번호	시료채취위치	건축자재	동일물질 구역	면적 부피 길이	석면 종류	석면함유량 (%)	위해성 평가점수	위해성 등급	관리방안
1	관사동4 복도 천장	텍스타일	-	-	석면불검출	-	-	-	- 전기공사, 배선공사 등 건축물 유지보수 공사시 석면함유설비 또는 자재가 훼손되어 석면이 비산되지 않도록 작업수행 - 석면함유 건축자재 또는 설비에 대한 지속적인 유지관리 - 석면함유 건축자재 또는 설비가 손상되었을 경우 즉시 보수 - 석면함유 건축자재를 인위적으로 손상시키지 않도록 함 - 석면함유 건축자재 또는 설비의 취급 및 사용으로 인해 분진이 발생할 경우 호흡보호구 착용
