3-6 석면지도(본관 1층)

<table><tr><th>건축 자재명</th><th>그 림</th><th>건축 자재명</th><th>그 림</th></tr><tr><td colspan="2">관리방안</td><td>현장주소 (기관명)</td><td>전북 정읍시 신태인읍 서태길 108 (신태인중학교)</td></tr><tr><td>조사기관</td><td>석면스토리(주)</td></tr></table>

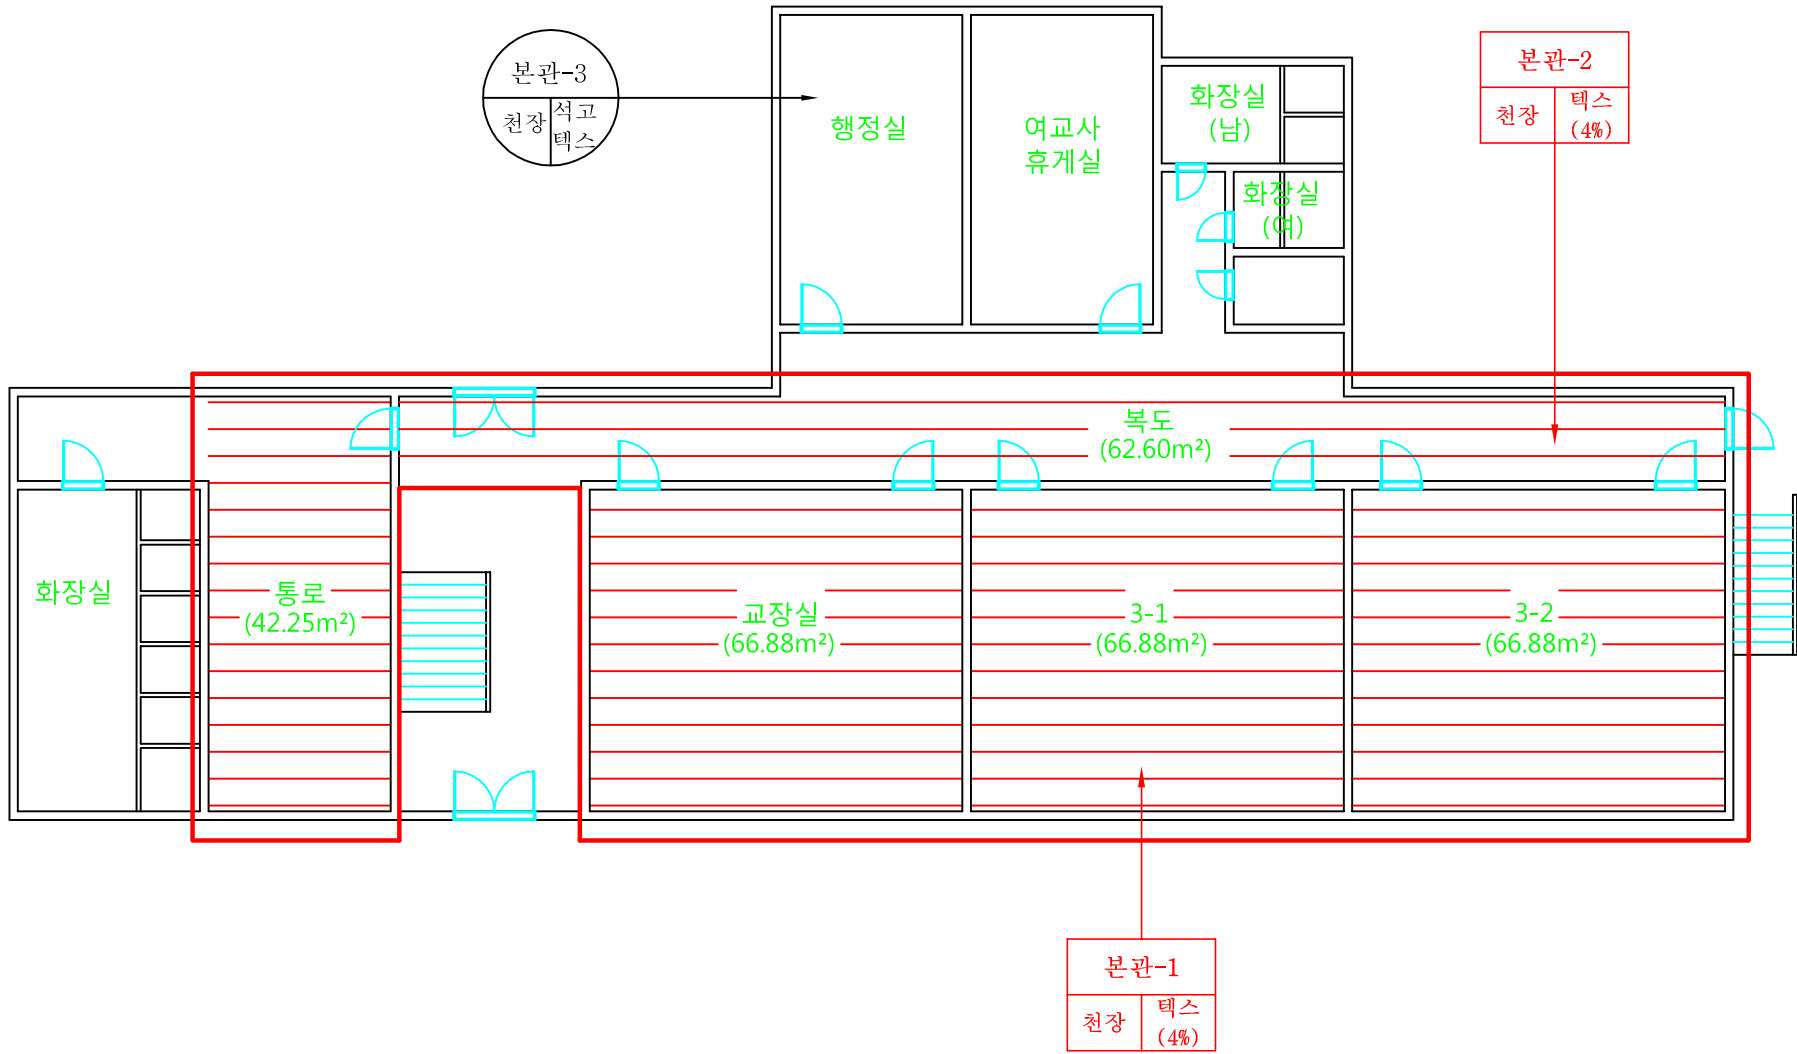
시료번호	시료채취 장소	건축자재	동일구역	면적(m ²)	석면종류	함유율(%)	위해성평가 점수/등급	관리방안	현장주소 (기관명)
본관-1	3-1 천장	텍스	3-2	133.76m ²	백석면	4(%)	8(낮음)	<석면함유 건축자재의 잠재적인 손상 가능성이 낮은 상태> 1)비산성과 손상이 동시에 있는 경우 손상에 대한 보수 2)석면함유 건축자재 또는 설비에 대한 지속적인 유지관리 3)석면함유 건축자재 또는 설비가 손상되었을 경우 즉시 보수 4)석면함유 건축자재를 인위적으로 손상시키지 않도록 함 5)전기공사, 배선공사 등 건축물 유지보수 공사시 석면함유설비 또는 자재가 훼손되어 석면이 비산되지 않도록 작업수행	전북 정읍시 신태인읍 서태길 108 (신태인중학교)
본관-2	복도 천장	텍스	통로, 교장실	171.73m ²	백석면	4(%)	7(낮음)		도면번호
									조사일자
									조사기관

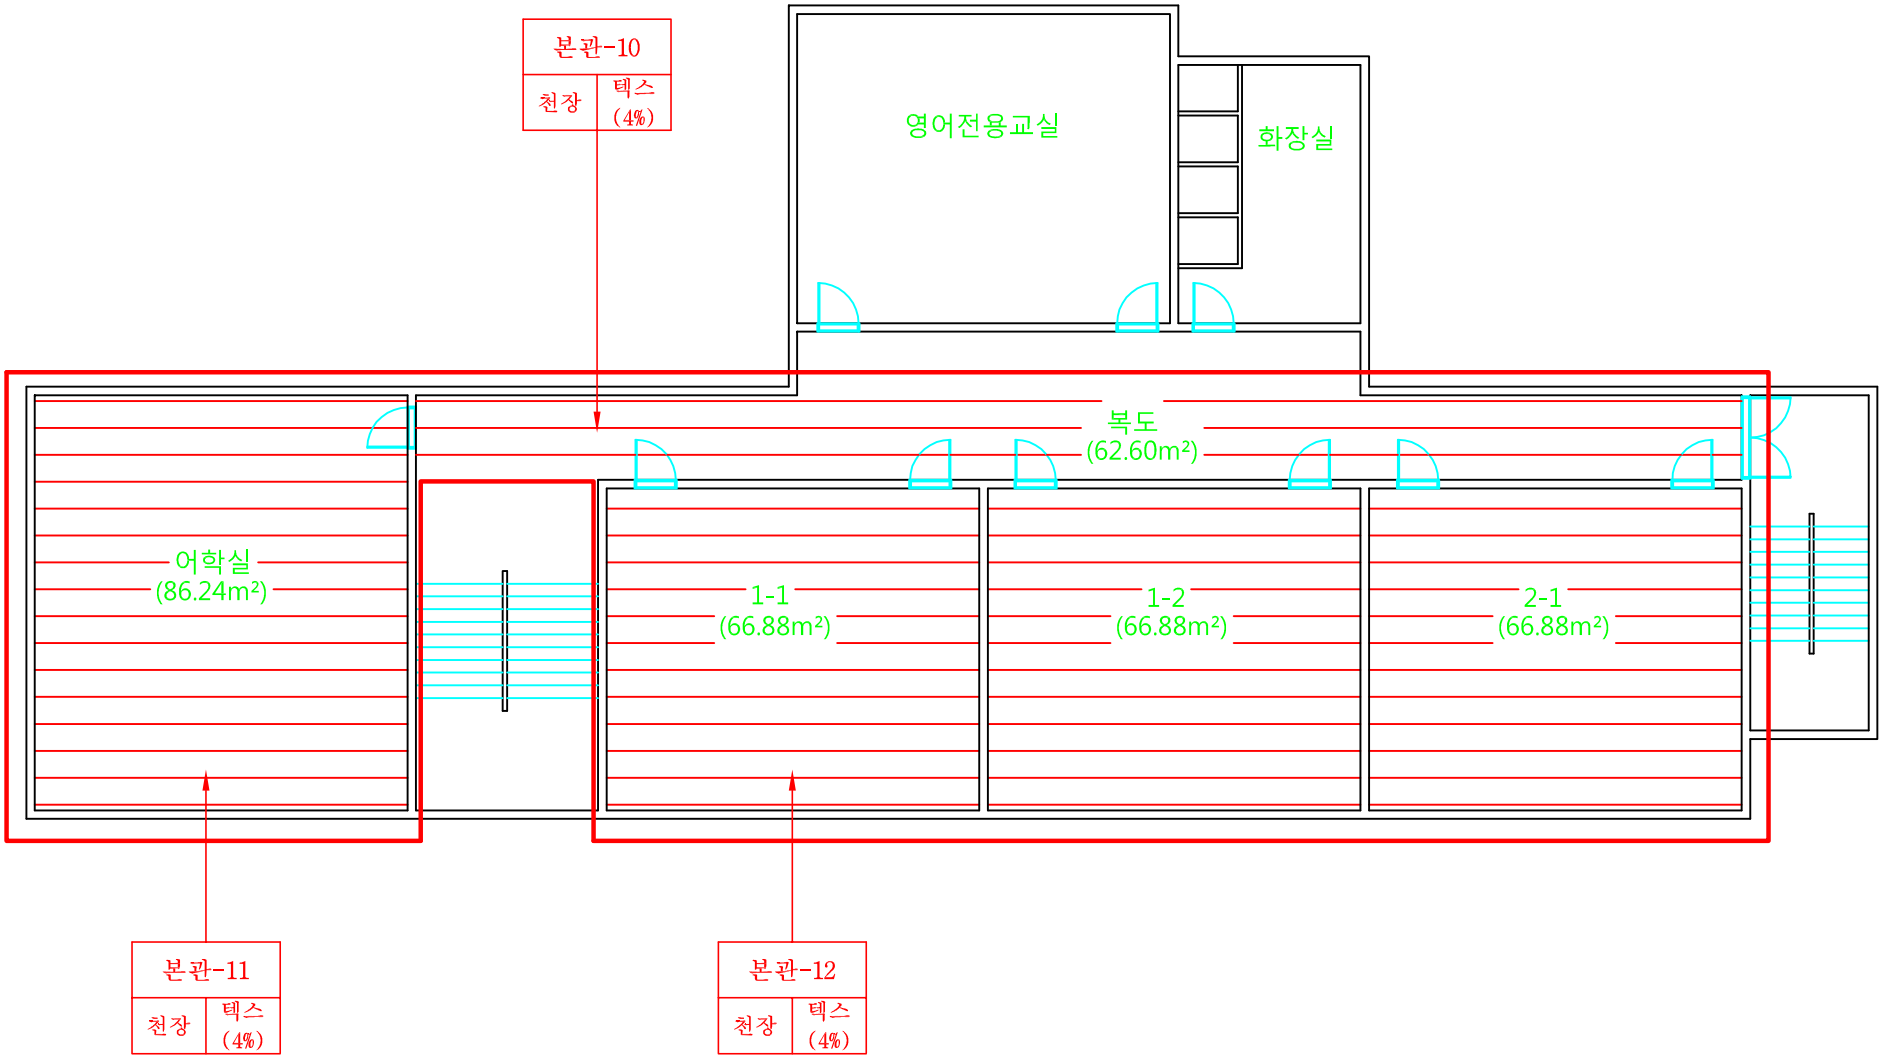
3-6 석면지도(본관 3층)

시료번호	시료채취 장소	건축자재	동일구역	면적(m ²)	석면종류	함유율(%)	위해성평가 점수/등급	관리방안	현장주소 (기관명)
본관-10	복도 천장	텍스	1-2, 2-1	196.36m ²	백석면	4(%)	7(낮음)	<석면함유 건축자재의 잠재적인 손상 가능성이 낮은 상태> 1)비산성과 손상이 동시에 있는 경우 손상에 대한 보수 2)석면함유 건축자재 또는 설비에 대한 지속적인 유지관리 3)석면함유 건축자재 또는 설비가 손상되었을 경우 즉시 보수 4)석면함유 건축자재를 인위적으로 손상시키지 않도록 함 5)전기공사, 배선공사 등 건축물 유지보수 공사시 석면함유설비 또는 자재가 훼손되어 석면이 비산되지 않도록 작업수행	전북 정읍시 신태인읍 서태길 108 (신태인중학교)
본관-11	어학실 천장	텍스	-	86.24m ²	백석면	4(%)	6(낮음)		도면번호
본관-12	1-1 천장	텍스	-	66.88m ²	백석면	4(%)	8(낮음)		조사일자
									조사기관
