건축물 석면 지도

[송광초등학교(교사동1)]

전북 완주군 소양면 송광새터길 16-3

(주) 알 파 석 면 연 구 소

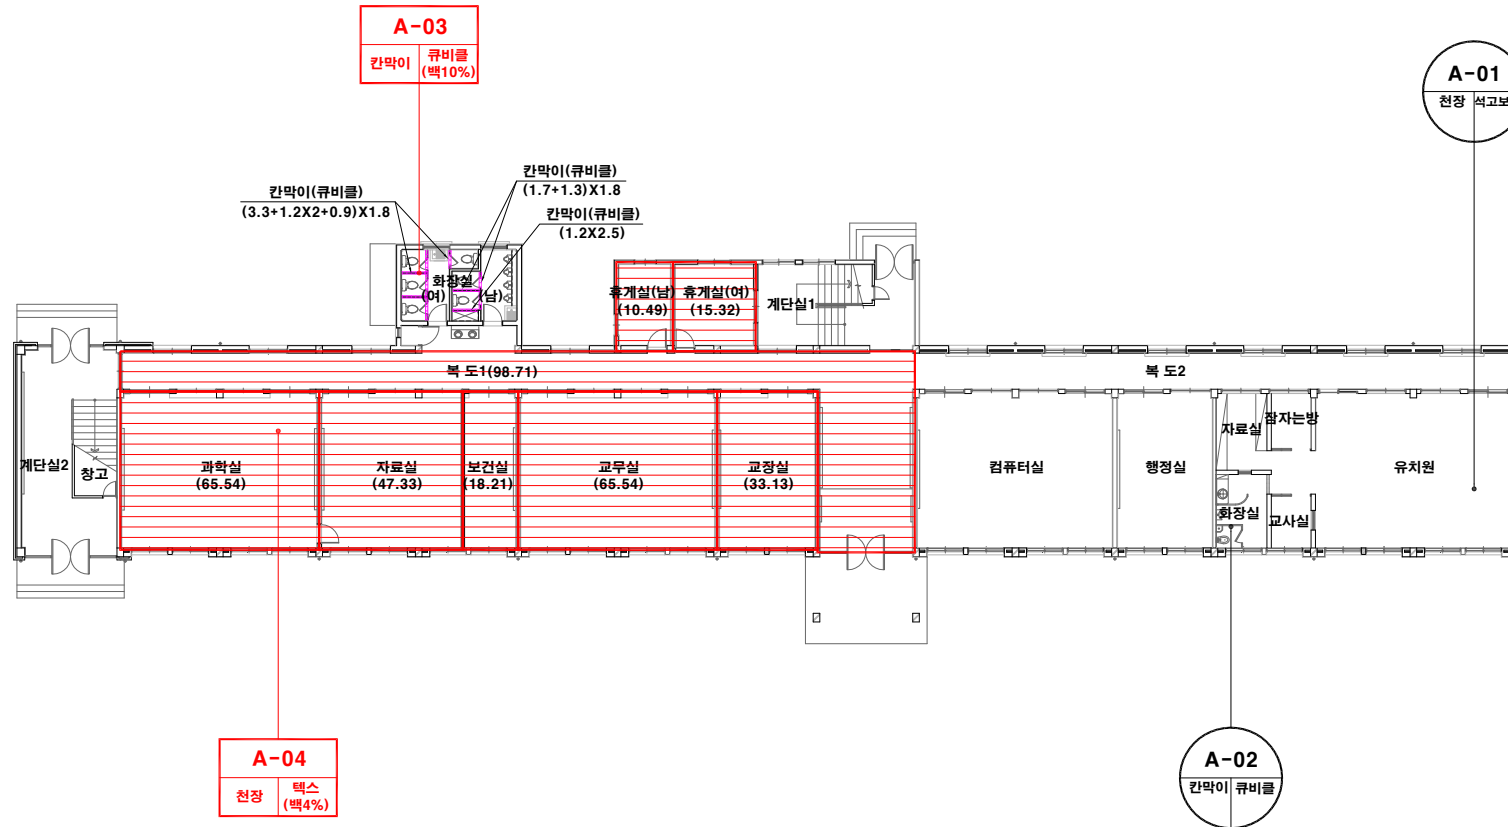
송광초등학교(교사동1) 1층

| 시료 번호 | 시료 채취 위치 | 건축 자재 | 동일 물질 구역 | 면적(m ²), 부피(m ³), 길이(m) | 석면 종류 | 석면 함유량(%) | 위해성 평가 점수 | 위해성 등급 | 관리 방안 |
|---|---|---|--|---|---|---|---|---|--|
| A-03 | 1층 화장실(여) 칸막이 | 큐비클 | 1층 화장실(남,여) 칸막이 | 20.28 m ² | 백석면 | 10% | 7 | 낮음 | <석면함유 건축자재의 잠재적인 손상 가능성이 낮은 상태> 1)비산성과 손상이 동시에 있는 경우 손상에 대한 보수 2)석면함유 건축자재 또는 설비에 대한 지속적인 유지관리 3) 석면함유 건축자재 또는 설비가 손상되었을 경우 즉시 보수 4)석면함유 건축자재를 인위적으로 손상시키지 않도록 함 5) 전기공사, 배선공사등 건축물 유지보수 공사시 석면함유설비 또는 자재가 훼손되어 석면이 비산되지 않도록 작업수행 |
| A-04 | 1층 과학실 천장 | 텍스 | 1층 과학실, 자료실, 보건실, 교무실, 교장실, 복도1, 휴게실(남,여) 천장 | 354.27 m ² | 백석면 | 4% | 9 | 낮음 | |

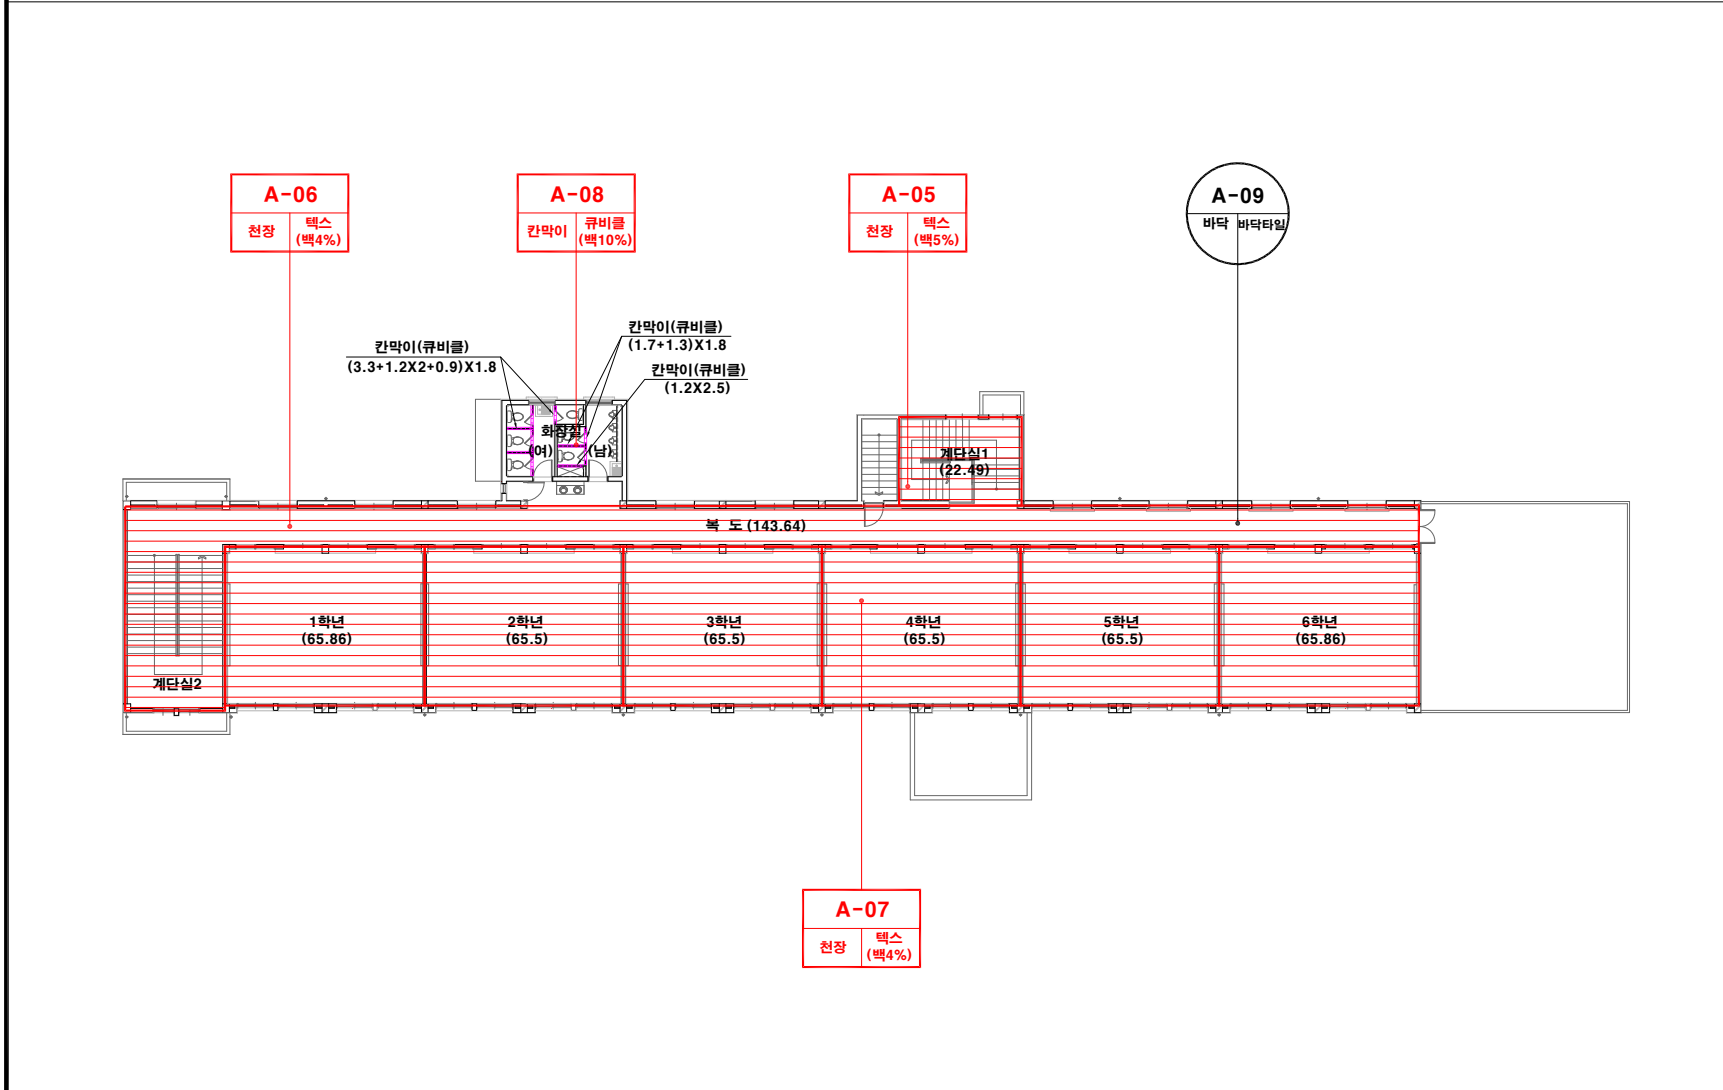
송광초등학교(교사동1) 2층

| 시료 번호 | 시료 채취 위치 | 건축 자재 | 동일 물질 구역 | 면적(m ²), 부피(m ³), 길이(m) | 석면 분류 | 석면 함유량(%) | 위해성 평가 점수 | 위해성 등급 | 관리 방안 |
|---|---|---|---|---|---|---|---|---|--|
| A-05 | 2층 계단실1 천장 | 텍 스 | 2층 계단실1 천장 | 22.49 m ² | 백석면 | 5% | 7 | 낮음 | 〈석면함유 건축자재의 잠재적인 손상 가능성이 낮은 상태〉 1)비산성과 손상이 동시에 있는 경우 손상에 대한 보수 |
| A-06 | 2층 복도 천장 | 텍 스 | 2층 복도, 계단실2 천장 | 143.64 m ² | 백석면 | 4% | 7 | 낮음 | 2)석면함유 건축자재 또는 설비에 대한 지속적인 유지관리 |
| A-07 | 2층 4학년 천장 | 텍 스 | 2층 1,2,3,4,5,6학년 천장 | 393.72 m ² | 백석면 | 4% | 10 | 낮음 | 3) 석면함유 건축자재 또는 설비가 손상되었을 경우 즉시 보수 4)석면함유 건축자재를 인위적으로 손상시키지 않도록 함 |
| A-08 | 2층 화장실(남) 칸막이 | 큐비클 | 2층 화장실(남,여) 칸막이 | 20.28 m ² | 백석면 | 10% | 7 | 낮음 | 5) 전기공사, 배선공사등 건축을 유지보수 공사에서 석면함유설비 또는 자재가 훼손되어 석면이 비산되지 않도록 작업수행 |
