건축물 석면 지도

[소양서초등학교(후관)]

전북 완주군 소양면 명덕로 38

*도면번호 : 14-08-22-01

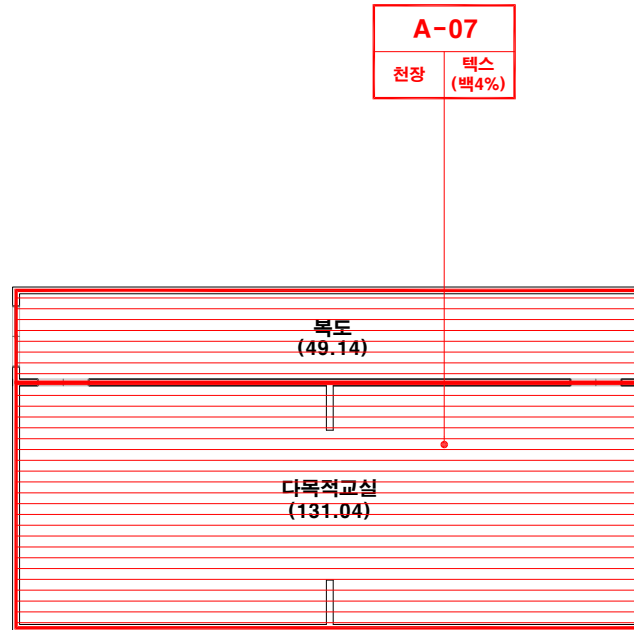
시료 번호	시료 채취 위치	건축 자재	동일 물질 구역	면적(m ²), 부피(m ³), 길이(m)	석면 종류	석면 함유량(%)	위해성 평가 점수	위해성 등급	관리 방안
A-07	1층 다목적교실 천장	텍스	1층 다목적교실, 복도 천장	180.18 m ²	백석면	4%	7	낮음	<석면함유 건축자재의 잠재적인 손상 가능성이 낮은 상태> 1)비산성과 손상이 동시에 있는 경우 손상에 대한 보수 2)석면함유 건축자재 또는 설비에 대한 지속적인 유지관리 3) 석면함유 건축자재 또는 설비가 손상되었을 경우 즉시 보수 4)석면함유 건축자재를 인위적으로 손상시키지 않도록 함 5) 전기공사, 배선공사등 건축물 유지보수 공사시 석면함유설비 또는 자재가 훼손되어 석면이 비산되지 않도록 작업수행
