소양서초등학교(본관) 1층

*건축물 명 : 소양서초등학교(본관)

*석면 조사 기관 : (주)알파석면연구소

*조사일자 : 2014.08.22.

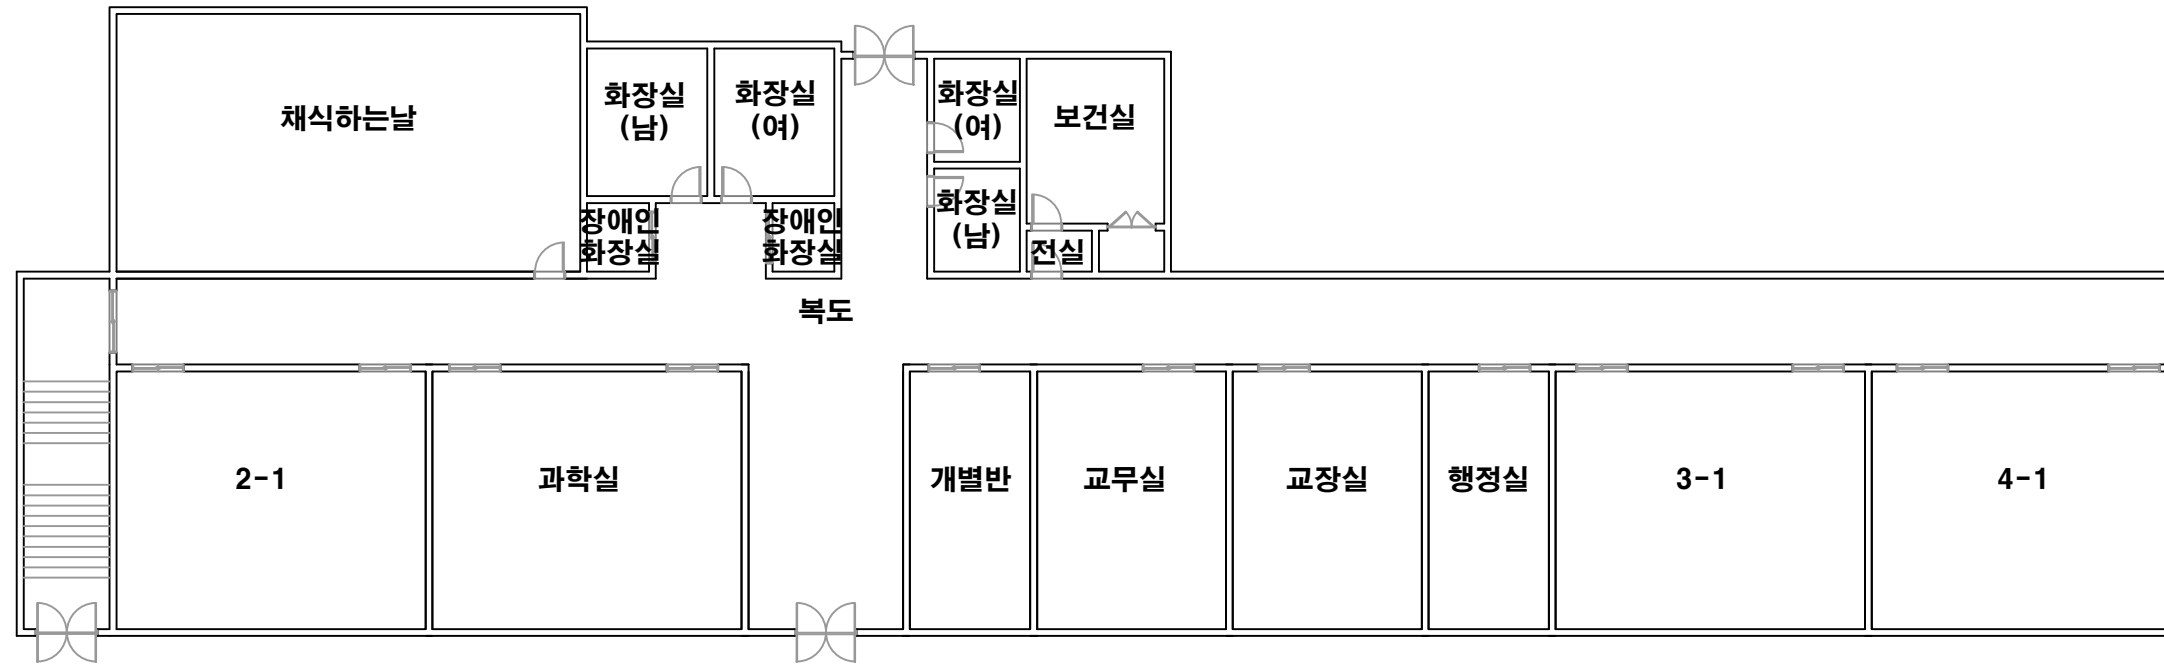
시료 번호	시료 채취 위치	건축 자재	동일 물질 구역	면적(m ²) , 부피(m ³) , 길이(m)	석면 종류	석면 함유량(%)	위해성 평가 점수	위해성 등급	관리 방안
A-01	1층 복도 천장	텍스	1층 복도, 2-1, 교무실, 교장실, 행정실, 3-1, 4-1 천장						<석면함유 건축자재의 잠재적인 손상 가능성이 낮은 상태> 1)비산성과 손상이 동시에 있는 경우 손상에 대한 보수 2)석면함유 건축자재 또는 설비에 대한 지속적인 유지관리 3) 석면함유 건축자재 또는 설비가 손상되었을 경우 즉시 보수 4)석면함유 건축자재를 인위적으로 손상시키지 않도록 함 5) 전기공사,배선공사등 건축물 유지보수 공산시 석면함유설비 또는 자재가 훼손되어 석면이 비산되지 않도록 작업수행
A-02	1층 보건실 천장	텍스	1층 보건실 천장

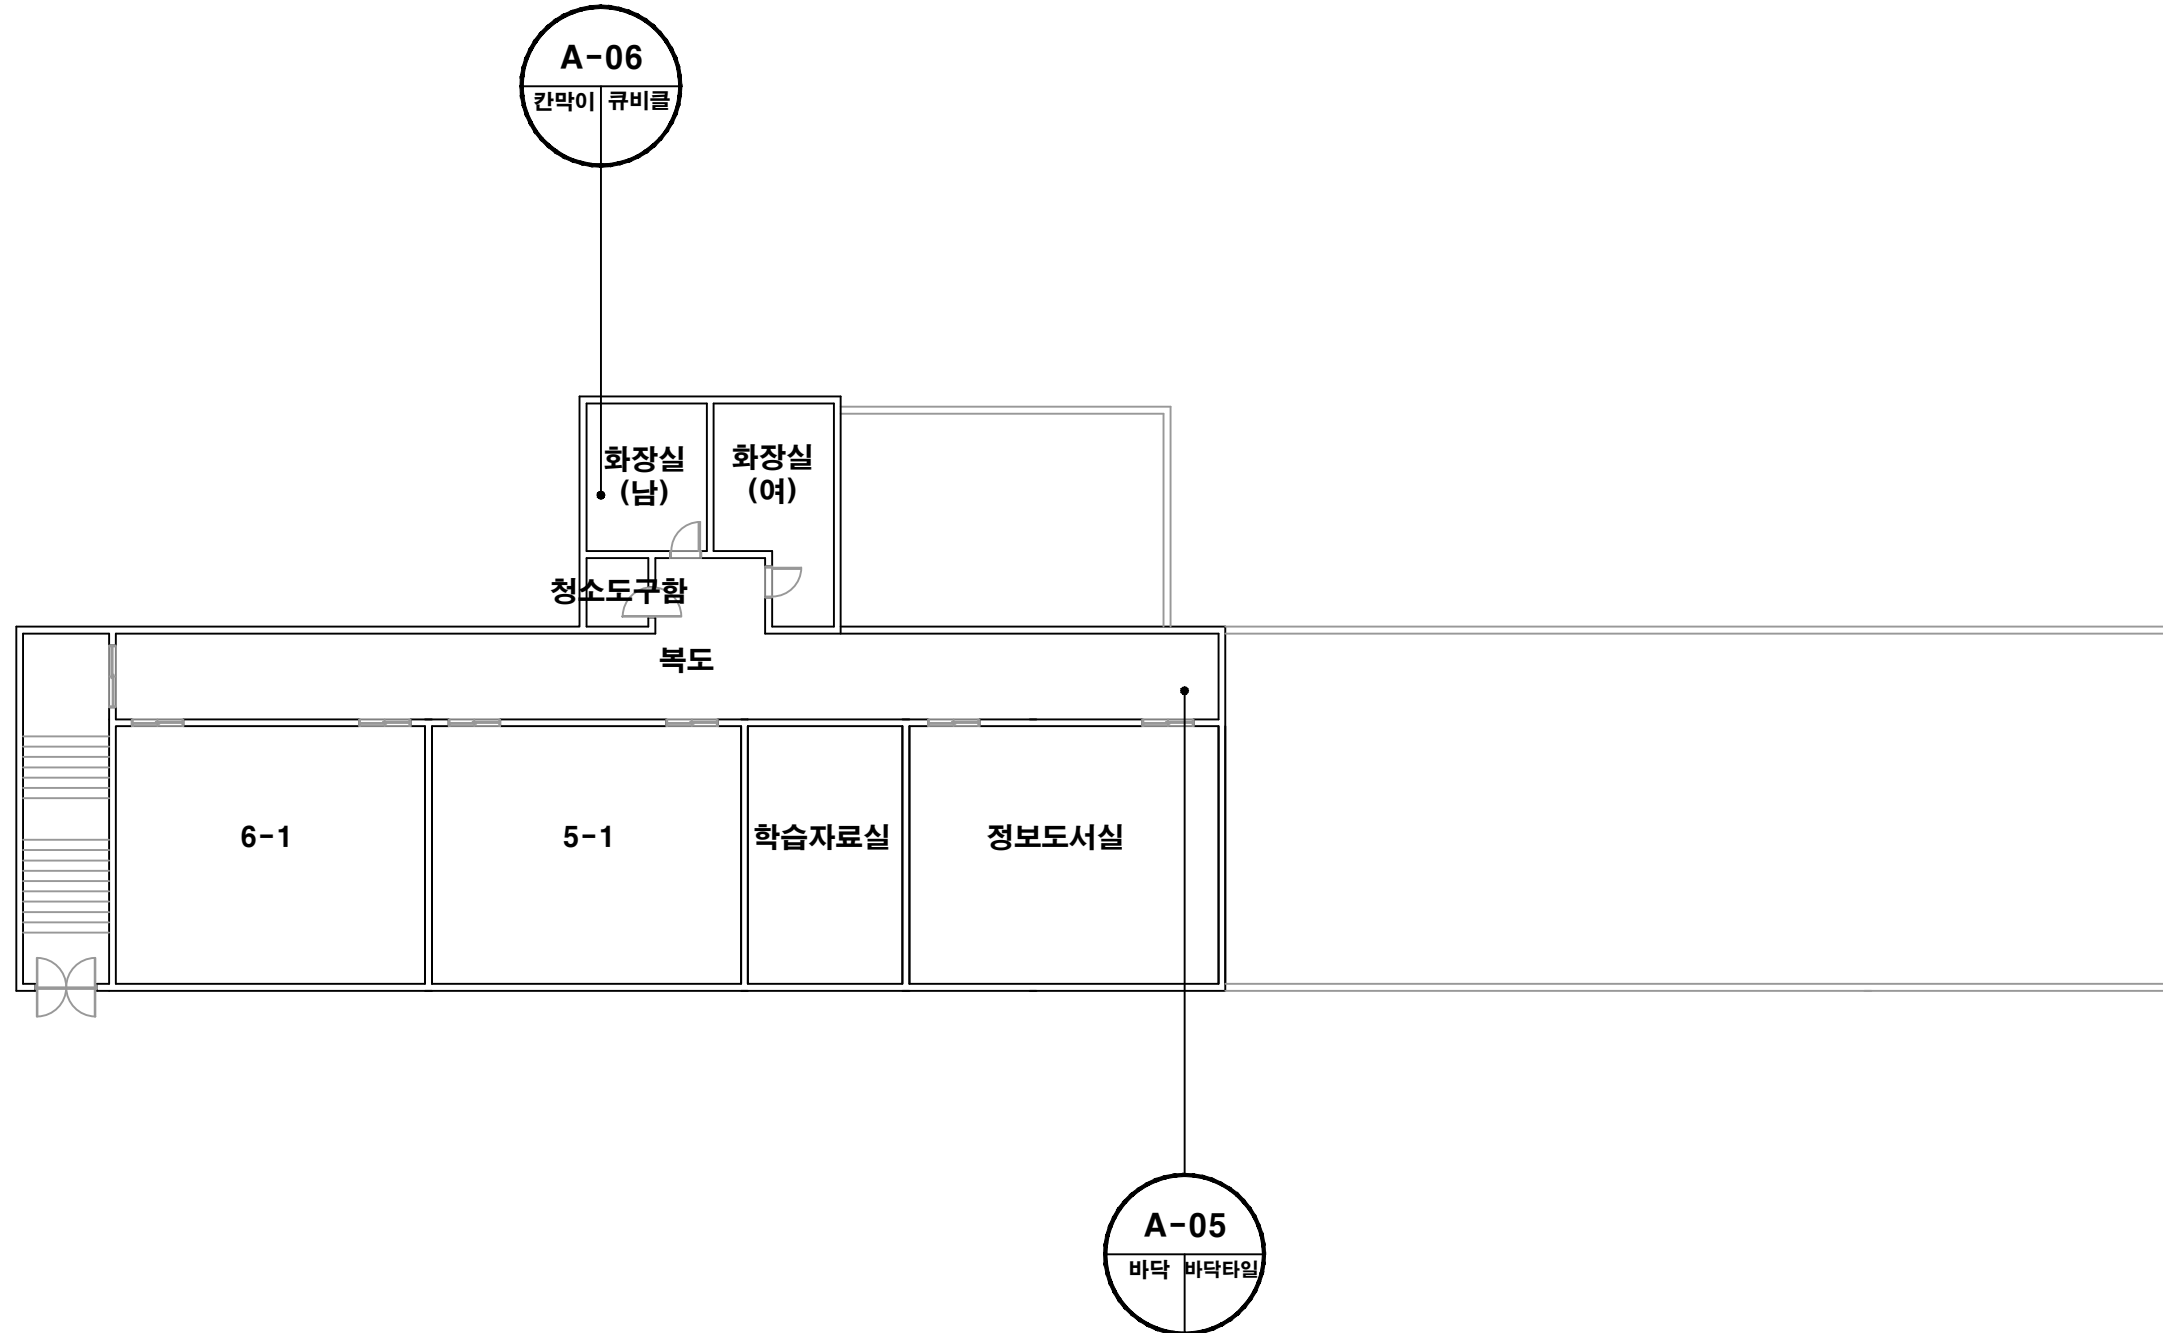
소양서초등학교(본관) 2층

시료 번호	시료 채취 위치	건축 자재	동일 물질 구역	면적(m ²) , 부피(m ³) , 길이(m)	석면 종류	석면 함유량(%)	위해성 평가 점수	위해성 등급	관리 방안
A-04	2층 복도 천장	텍스	2층 복도, 6-1, 5-1, 학습자료실, 정보도서실 천장						<석면함유 건축자재의 잠재적인 손상 가능성이 낮은 상태> 1)비산성과 손상이 동시에 있는 경우 손상에 대한 보수 2)석면함유 건축자재 또는 설비에 대한 지속적인 유지관리 3) 석면함유 건축자재 또는 설비가 손상되었을 경우 즉시 보수 4)석면함유 건축자재를 인위적으로 손상시키지 않도록 함 5) 전기공사,배선공사등 건축물 유지보수 공산시 석면함유설비 또는 자재가 훼손되어 석면이 비산되지 않도록 작업수행
