소양서초등학교(유치원)

*건축물 명 :
소양서초등학교(유치원)

*도면번호 :
14-08-22-01

*조사일자 :
2014.08.22.

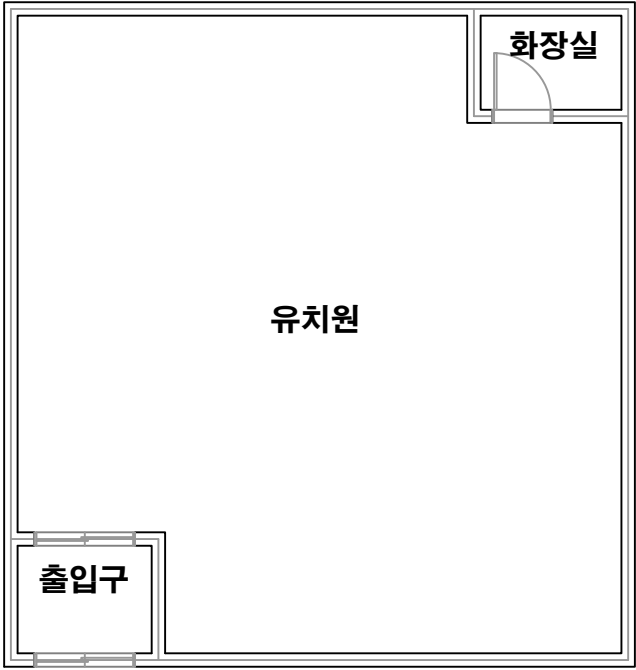
시료 번호	시료 채취 위치	건축 자재	동일 물질 구역	면적(m ²) , 부피(m ³) , 길이(m)	석면 종류	석면 함유량(%)	위해성 평가 점수	위해성 등급	관리 방안
A-10	1층 유치원 천장	텍 스	1층 유치원, 화장실, 출입구 천장						<석면함유 건축자재의 잠재적인 손상 가능성이 낮은 상태> 1)비산성과 손상이 동시에 있는 경우 손상에 대한 보수 2)석면함유 건축자재 또는 설비에 대한 지속적인 유지관리 3) 석면함유 건축자재 또는 설비가 손상되었을 경우 즉시 보수 4)석면함유 건축자재를 인위적으로 손상시키지 않도록 함 5) 전기공사,배선공사등 건축물 유지보수 공산시 석면함유설비 또는 자재가 훼손되어 석면이 비산되지 않도록 작업수행
