소양서초등학교(후관)

*건축물명 : 소양서초등학교(후관)

*도면번호 : 14-08-22-01

*조사일자 : 2014.08.22.

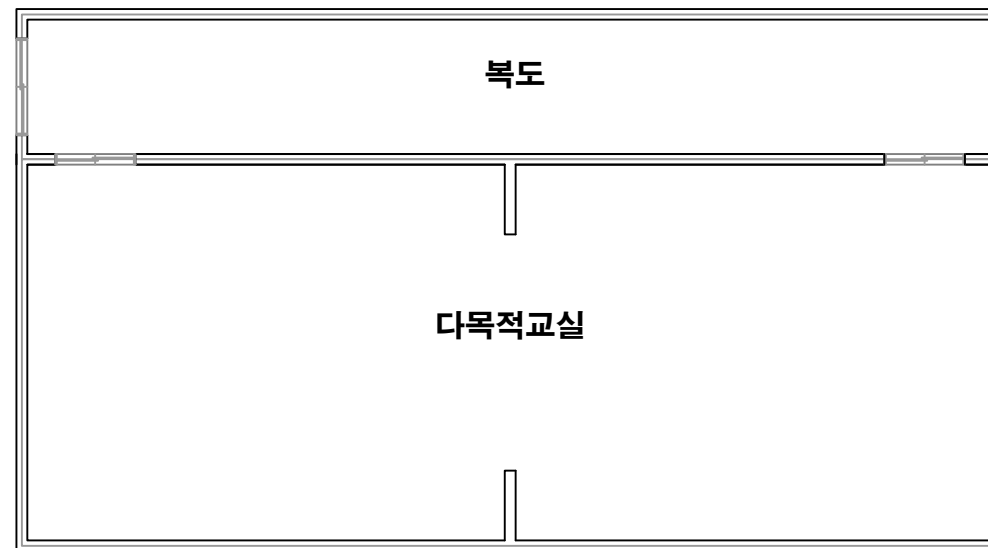
| 시료 번호 | 시료 채취 위치 | 건축 자재 | 동일 물질 구역 | 면적(m ²) , 부피(m ³) , 길이(m) | 석면 종류 | 석면 함유량(%) | 위해성 평가 점수 | 위해성 등급 | 관리 방안 |
|---|---|---|---|---|---|---|---|---|---|
| A-07 | 1층 다목적교실 천장 | 텍스 | 1층 다목적교실, 복도 천장 | | | | | | <석면함유 건축자재의 잠재적인 손상 가능성이 낮은 상태> 1)비산성과 손상이 동시에 있는 경우 손상에 대한 보수 2)석면함유 건축자재 또는 설비에 대한 지속적인 유지관리 3) 석면함유 건축자재 또는 설비가 손상되었을 경우 즉시 보수 4)석면함유 건축자재를 인위적으로 손상시키지 않도록 함 5) 전기공사,배선공사등 건축물 유지보수 공산시 석면함유설비 또는 자재가 훼손되어 석면이 비산되지 않도록 작업수행 |
