건축물 석면 지도

[소양서초등학교(본관)]

전북 완주군 소양면 명덕로 38

(주) 알 파 석 면 연 구 소

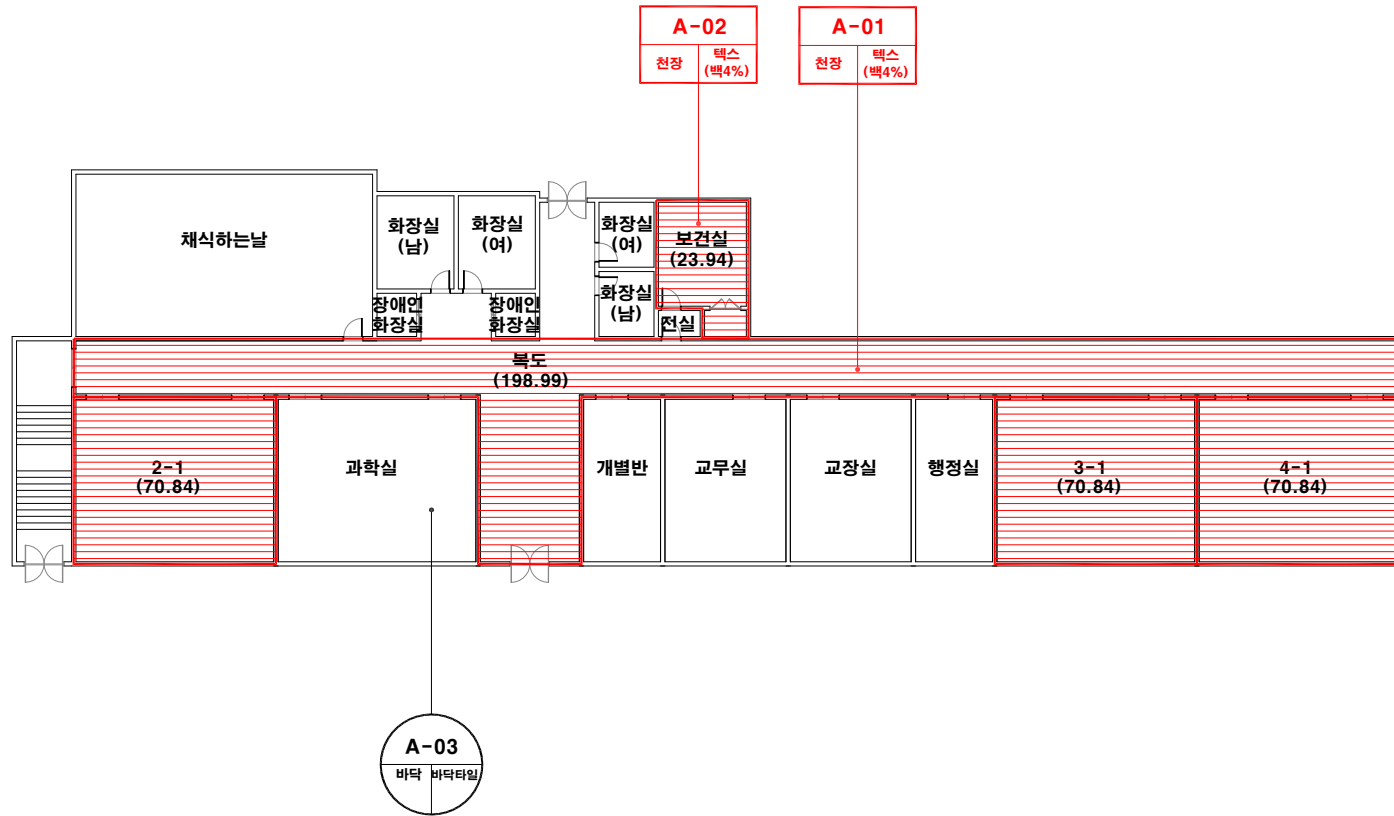
소양서초등학교(본관) 1층

시료 번호	시료 채취 위치	건축 자재	동일 물질 구역	면적(㎡), 부피(㎥), 길이(m)	석면 종류	석면 함유량(%)	위해성 평가 점수	위해성 등급	관리 방안
A-01	1층 복도 천장	텍스	1층 복도, 2-1, 3-1, 4-1 천장	411.51 ㎡	백석면	4%	8	낮음	<석면함유 건축자재의 잠재적인 손상 가능성이 낮은 상태> 1)비산성과 손상이 동시에 있는 경우 손상에 대한 보수 2)석면함유 건축자재 또는 설비에 대한 지속적인 유지관리 3) 석면함유 건축자재 또는 설비가 손상되었을 경우 즉시 보수 4)석면함유 건축자재를 인위적으로 손상시키지 않도록 함 5) 전기공사, 배선공사등 건축물 유지보수 공사시 석면함유설비 또는 자재가 훼손되어 석면이 비산되지 않도록 작업수행
A-02	1층 보건실 천장	텍스	1층 보건실 천장	23.94 ㎡	백석면	4%	7	낮음

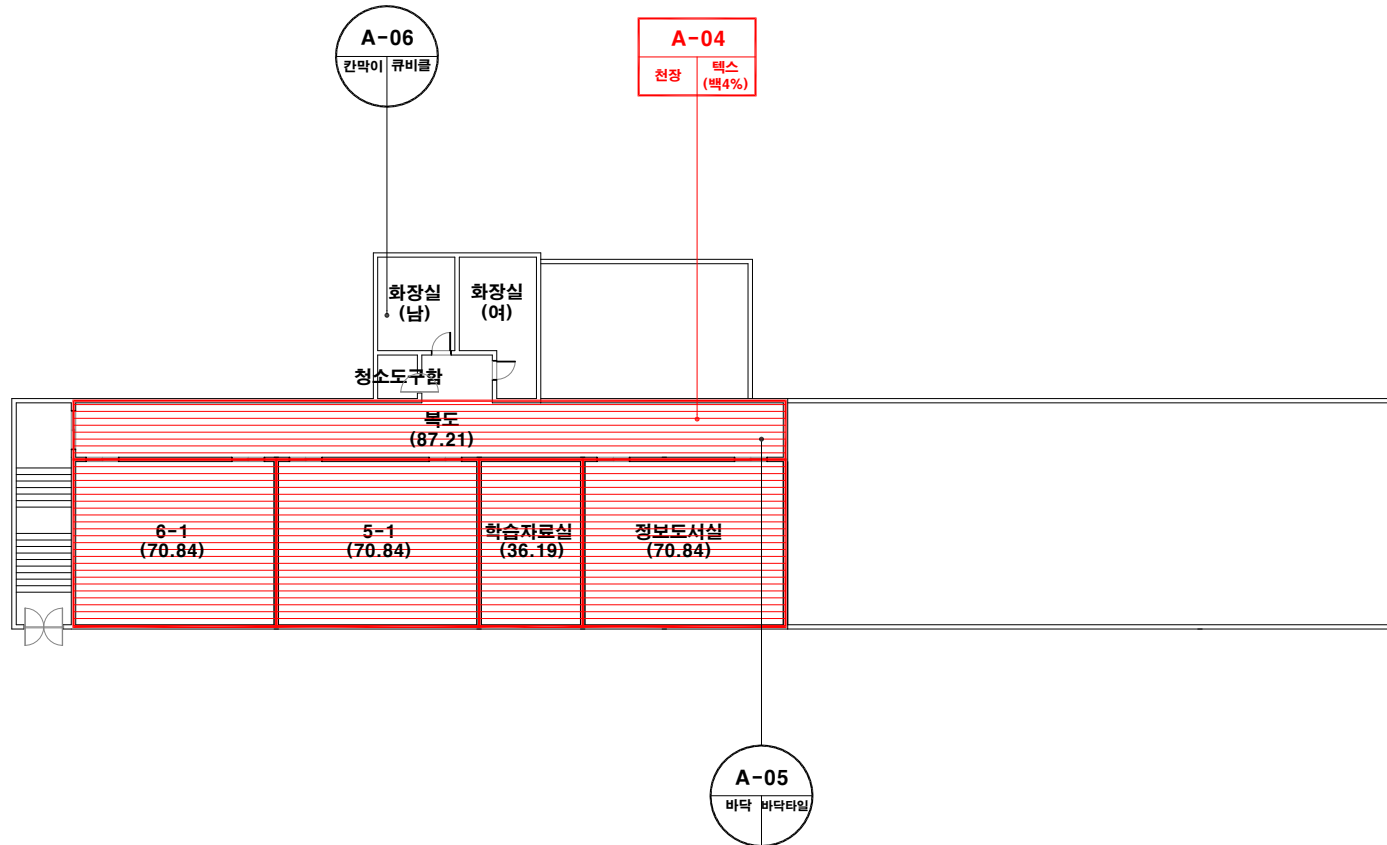
소양서초등학교(본관) 2층

시료 번호	시료 채취 위치	건축 자재	동일 물질 구역	면적(m ²), 부피(m ³), 길이(m)	석면 종류	석면 함유량(%)	위해성 평가 점수	위해성 등급	관리 방안
A-04	2층 복도 천장	텍스	2층 복도, 6-1, 5-1, 학습자료실, 정보도서실 천장	335.92 m ²	백석면	4%	8	낮음	<석면함유 건축자재의 잠재적인 손상 가능성이 낮은 상태> 1)비산성과 손상이 동시에 있는 경우 손상에 대한 보수 2)석면함유 건축자재 또는 설비에 대한 지속적인 유지관리 3) 석면함유 건축자재 또는 설비가 손상되었을 경우 즉시 보수 4)석면함유 건축자재를 인위적으로 손상시키지 않도록 함 5) 전기공사, 배선공사등 건축물 유지보수 공사시 석면함유설비 또는 자재가 훼손되어 석면이 비산되지 않도록 작업수행
