건축물 석면 지도

[소양서초등학교(별관)]

전북 완주군 소양면 명덕로 38

*도면번호 : 14-08-22-01

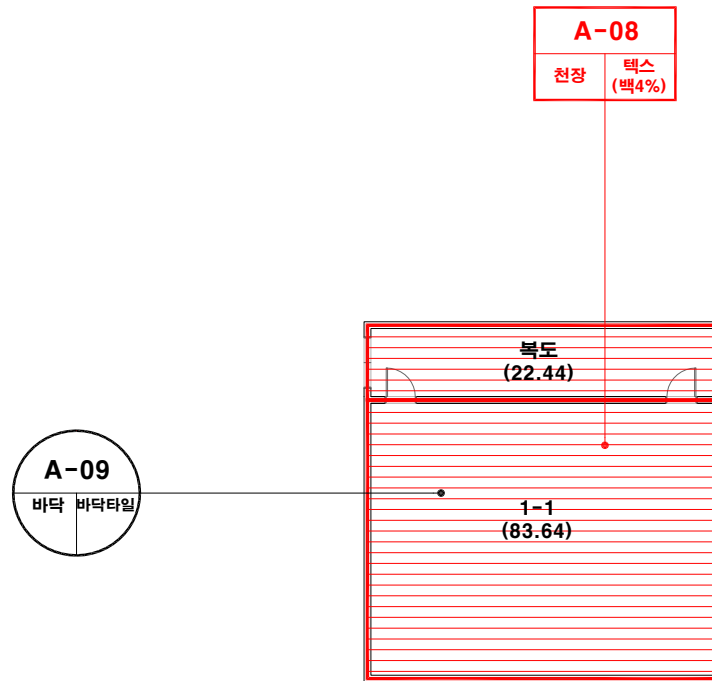
시료 번호	시료 채취 위치	건축 자재	동일 물질 구역	면적(m ²), 부피(m ³), 길이(m)	석면 종류	석면 함유량(%)	위해성 평가 점수	위해성 등급	관리 방안
A-08	1층 1-1 천장	텍스	1층 1-1, 복도 천장	106.08 m ²	백석면	4%	8	낮음	<석면함유 건축자재의 잠재적인 손상 가능성이 낮은 상태> 1)비산성과 손상이 동시에 있는 경우 손상에 대한 보수 2)석면함유 건축자재 또는 설비에 대한 지속적인 유지관리 3) 석면함유 건축자재 또는 설비가 손상되었을 경우 즉시 보수 4)석면함유 건축자재를 인위적으로 손상시키지 않도록 함 5) 전기공사, 배선공사등 건축물 유지보수 공사시 석면함유설비 또는 자재가 훼손되어 석면이 비산되지 않도록 작업수행
