소양서초등학교(별관)

*건축물명 : 소양서초등학교(별관)

*도면번호 : 14-08-22-01

*조사일자 : 2014.08.22.

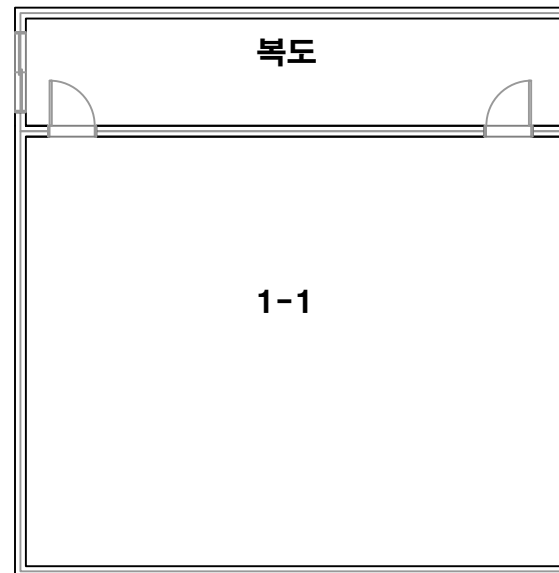
시료 번호	시료 채취 위치	건축 자재	동일 물질 구역	면적(m ²) , 부피(m ³) , 길이(m)	석면 종류	석면 함유량(%)	위해성 평가 점수	위해성 등급	관리 방안
A-08	1층 1-1 천장	텍스	1층 1-1, 복도 천장						<석면함유 건축자재의 잠재적인 손상 가능성이 낮은 상태> 1)비산성과 손상이 동시에 있는 경우 손상에 대한 보수 2)석면함유 건축자재 또는 설비에 대한 지속적인 유지관리 3) 석면함유 건축자재 또는 설비가 손상되었을 경우 즉시 보수 4)석면함유 건축자재를 인위적으로 손상시키지 않도록 함 5) 전기공사,배선공사등 건축물 유지보수 공산시 석면함유설비 또는 자재가 훼손되어 석면이 비산되지 않도록 작업수행
