# 건축물 석면 지도

[ 쌍치중학교(후관) ]

전북 순창군 쌍치면 쌍계로 30-5

(주) 알 파 석 면 연 구 소  
Alpha an institute

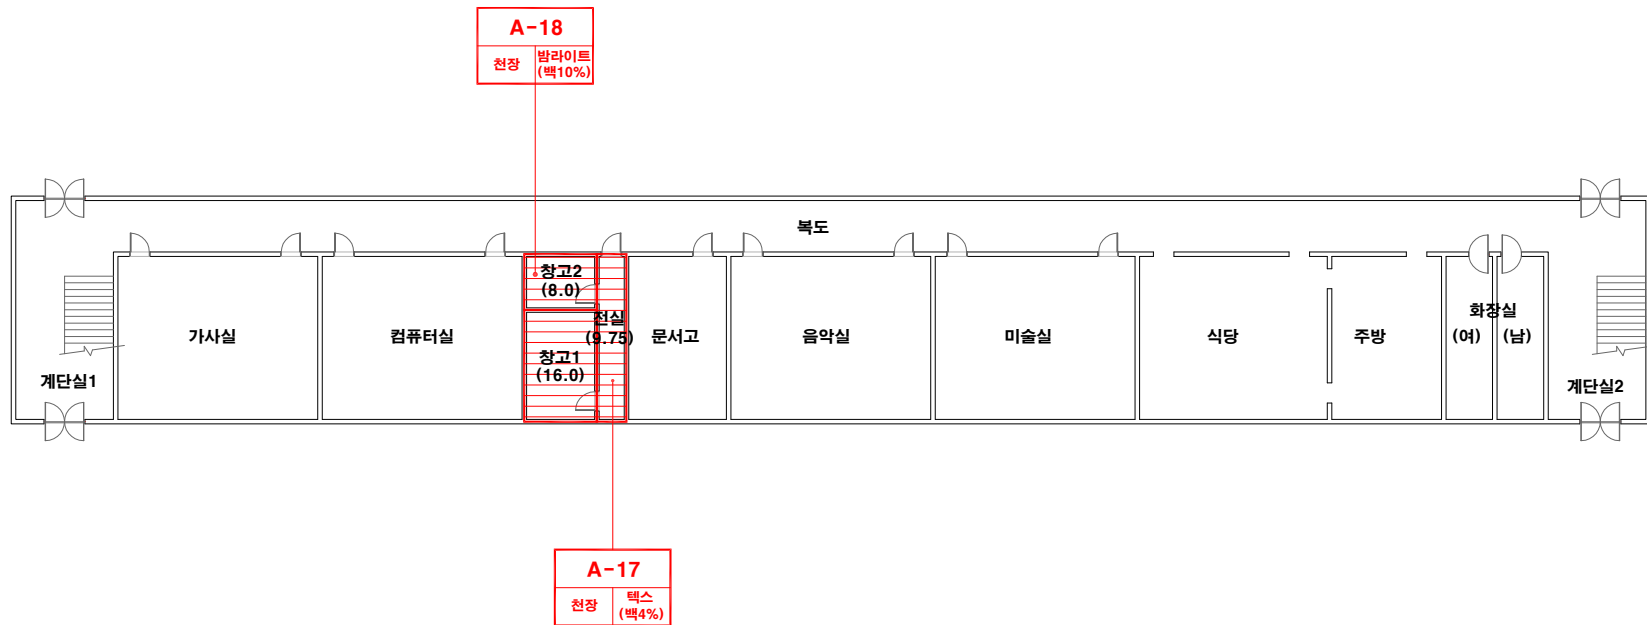
# 쌍치중학교(후관) 1층

시료 번호	시료 채취 위치	건축 자재	동일 물질 구역	면적(m <sup>2</sup> ), 부피(m <sup>3</sup> ), 길이(m)	석면 종류	석면 함유량(%)	위해성 평가 점수	위해성 등급	관리 방안
A-17	1층 전실 천장	텍스	1층 전실, 창고1 천장	25.75 m <sup>2</sup>	백석면	4%	3	낮을	<석면함유 건축자재의 잠재적인 손상 가능성이 낮은 상태> 1)비산성과 손상이 동시에 있는 경우 손상에 대한 보수 2)석면함유 건축자재 또는 설비에 대한 지속적인 유지관리 3) 석면함유 건축자재 또는 설비가 손상되었을 경우 즉시 보수 4)석면함유 건축자재를 인위적으로 손상시키지 않도록 함 5) 전기공사, 배선공사등 건축물 유지보수 공사시 석면함유설비 또는 자재가 훼손되어 석면이 비산되지 않도록 작업수행
A-18	1층 창고2 천장	밤라이트	1층 창고2 천장	8.0 m <sup>2</sup>	백석면	10%	3	낮을

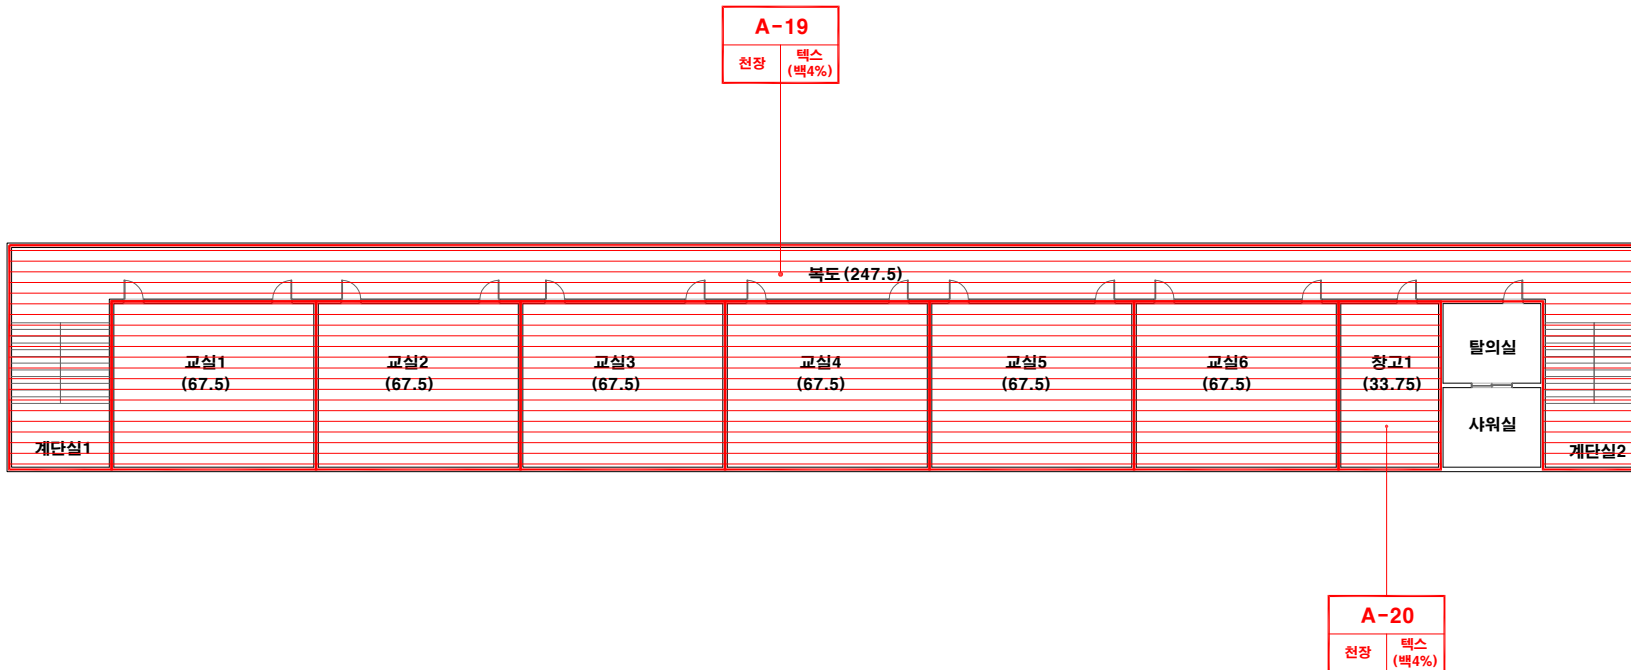
# 쌍치중학교(후관) 2층

시료 번호	시료 채취 위치	건축 자재	동일 물질 구역	면적(m <sup>2</sup> ), 부피(m <sup>3</sup> ), 길이(m)	석면 종류	석면 함유량(%)	위해성 평가 점수	위해성 등급	관리 방안
A-19	2층 복도 천장	텍스	2층 복도, 계단실1,2 천장	247.5 m <sup>2</sup>	백석면	4%	2	낮음	<석면함유 건축자재의 잠재적인 손상 가능성이 낮은 상태> 1)비산성과 손상이 동시에 있는 경우 손상에 대한 보수 2)석면함유 건축자재 또는 설비에 대한 지속적인 유지관리 3) 석면함유 건축자재 또는 설비가 손상되었을 경우 즉시 보수 4)석면함유 건축자재를 인위적으로 손상시키지 않도록 함 5) 전기공사, 배선공사등 건축물 유지보수 공사시 석면함유설비 또는 자재가 훼손되어 석면이 비산되지 않도록 작업수행
A-20	2층 창고1 천장	텍스	2층 교실1,2,3,4,5,6, 창고1 천장	438.75 m <sup>2</sup>	백석면	4%	2	낮음
