3.남원수지중학교 과학실 1층

- * 건축물명 : 과학실
- * 건축물 소재지 : 전라북도 남원시 수지면 고주로 531-9
- * 해당층 : 1층
- * 도면번호 : 14-07-10-03
- * 도면축척 :
- * 석면조사기관 : (주)대한석면환경연구소
- * 석면분석기관 : (주)대한석면환경연구소
- * 조사일자 : 2014.07.10

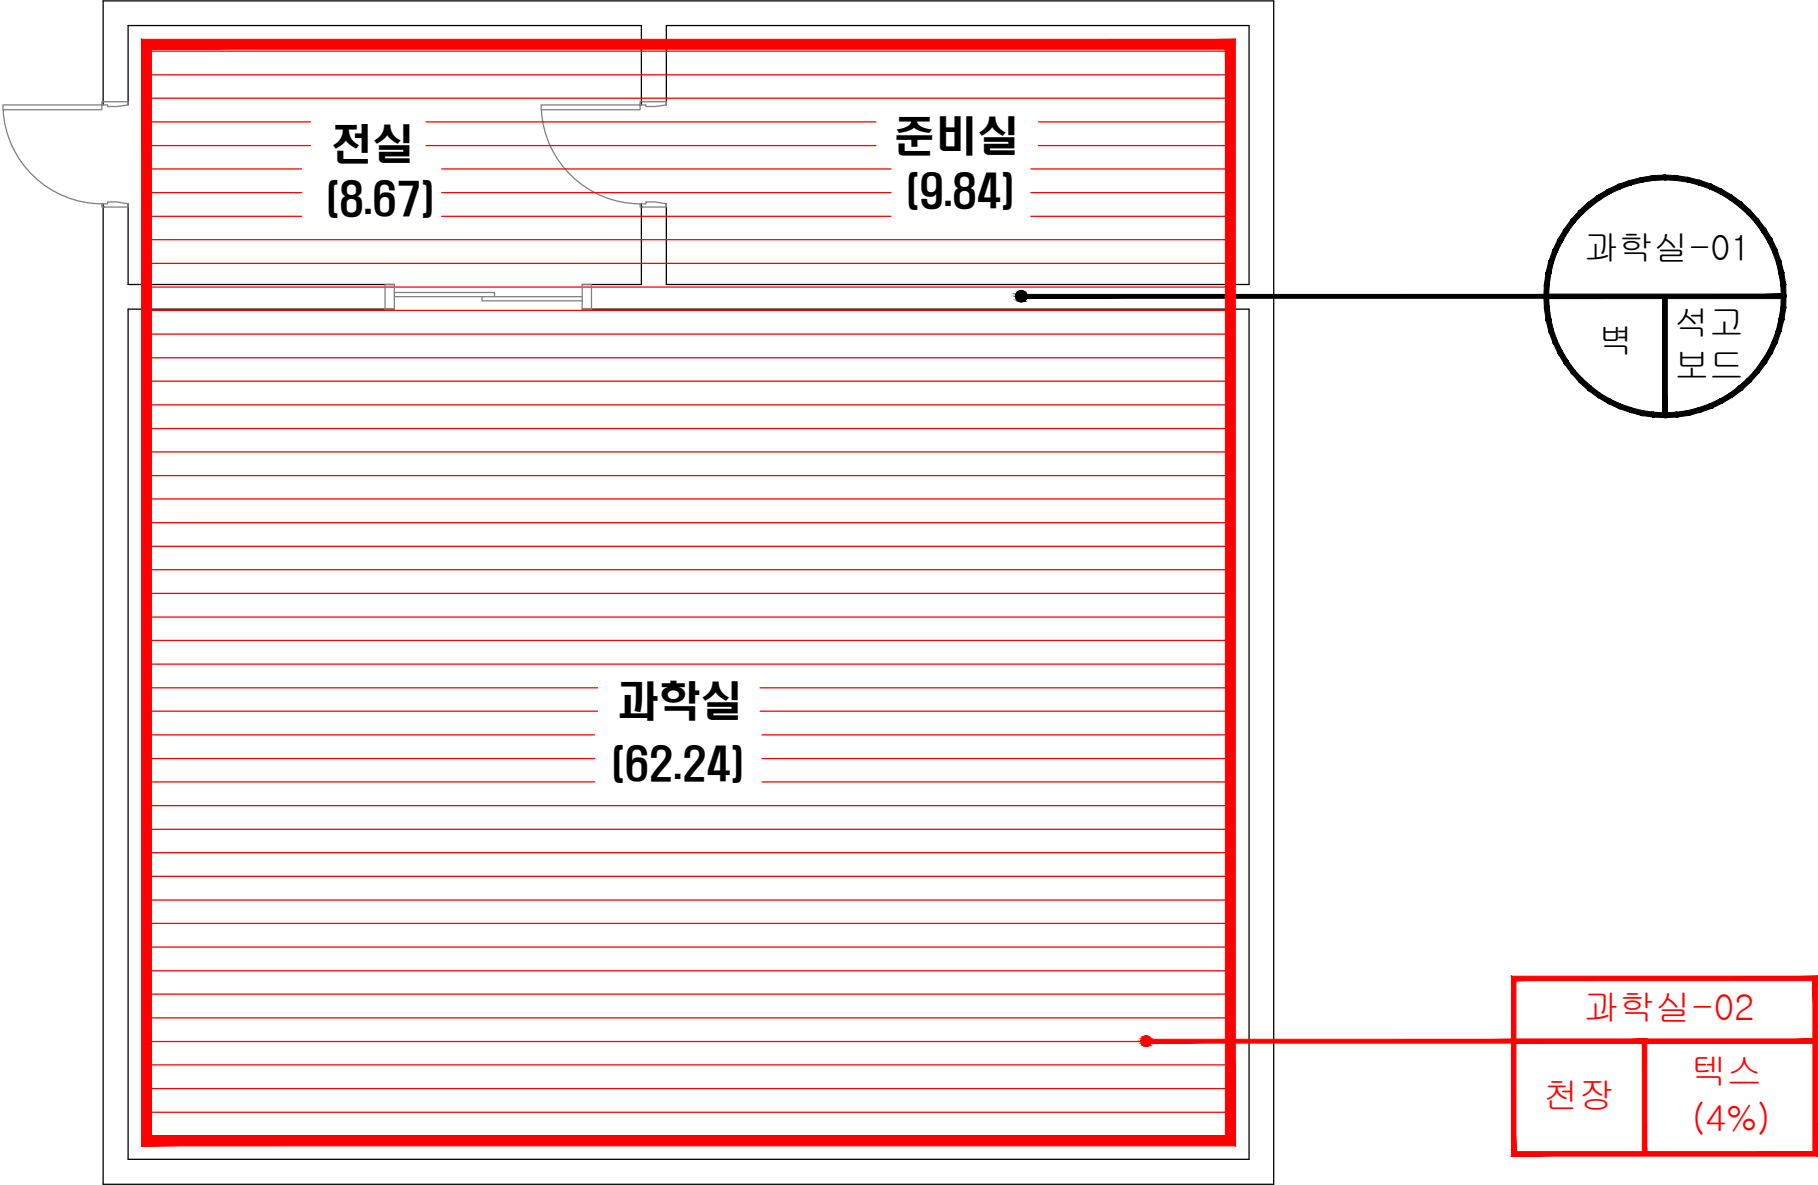
시료번호	시료채취 위치	건축자재	동일물질 구역	면적 부피 길이	석면 종류	석면함유율 (%)	위해성 평가점수	위해성 등급	관리방안
과학실-02	천장	텍스	과학실, 전실, 준비실	80.75	백석면	4(%)	9	낮음	<석면함유 건축자재의 잠재적인 손상 가능성이 낮은 상태> 1) 비산성과 손상이 동시에 있는 경우 손상에 대한 보수 2) 석면함유 건축자재 또는 설비에 대한 지속적인 유지 관리 3) 석면함유 건축자재 또는 설비가 손상되었을 경우 즉시 보수 4) 석면함유 건축자재를 인위적으로 손상시키지 않도록 함 5) 전기공사,배선공사등 건축물 유지보수 공사시 석면함유설비 또는 자재가 훼손되어 석면이 비산되지 않도록 작업수행
