4.남원수지중학교 숙직실 1층

- * 건축물명 : 숙직실
- * 건축물 소재지 : 전라북도 남원시 수지면 고주로 531-9
- * 해당층 : 1층
- * 도면번호 : 14-07-10-04
- * 도면축척 :
- * 석면조사기관 : (주)대한석면환경연구소
- * 석면분석기관 : (주)대한석면환경연구소
- * 조사일자 : 2014.07.10

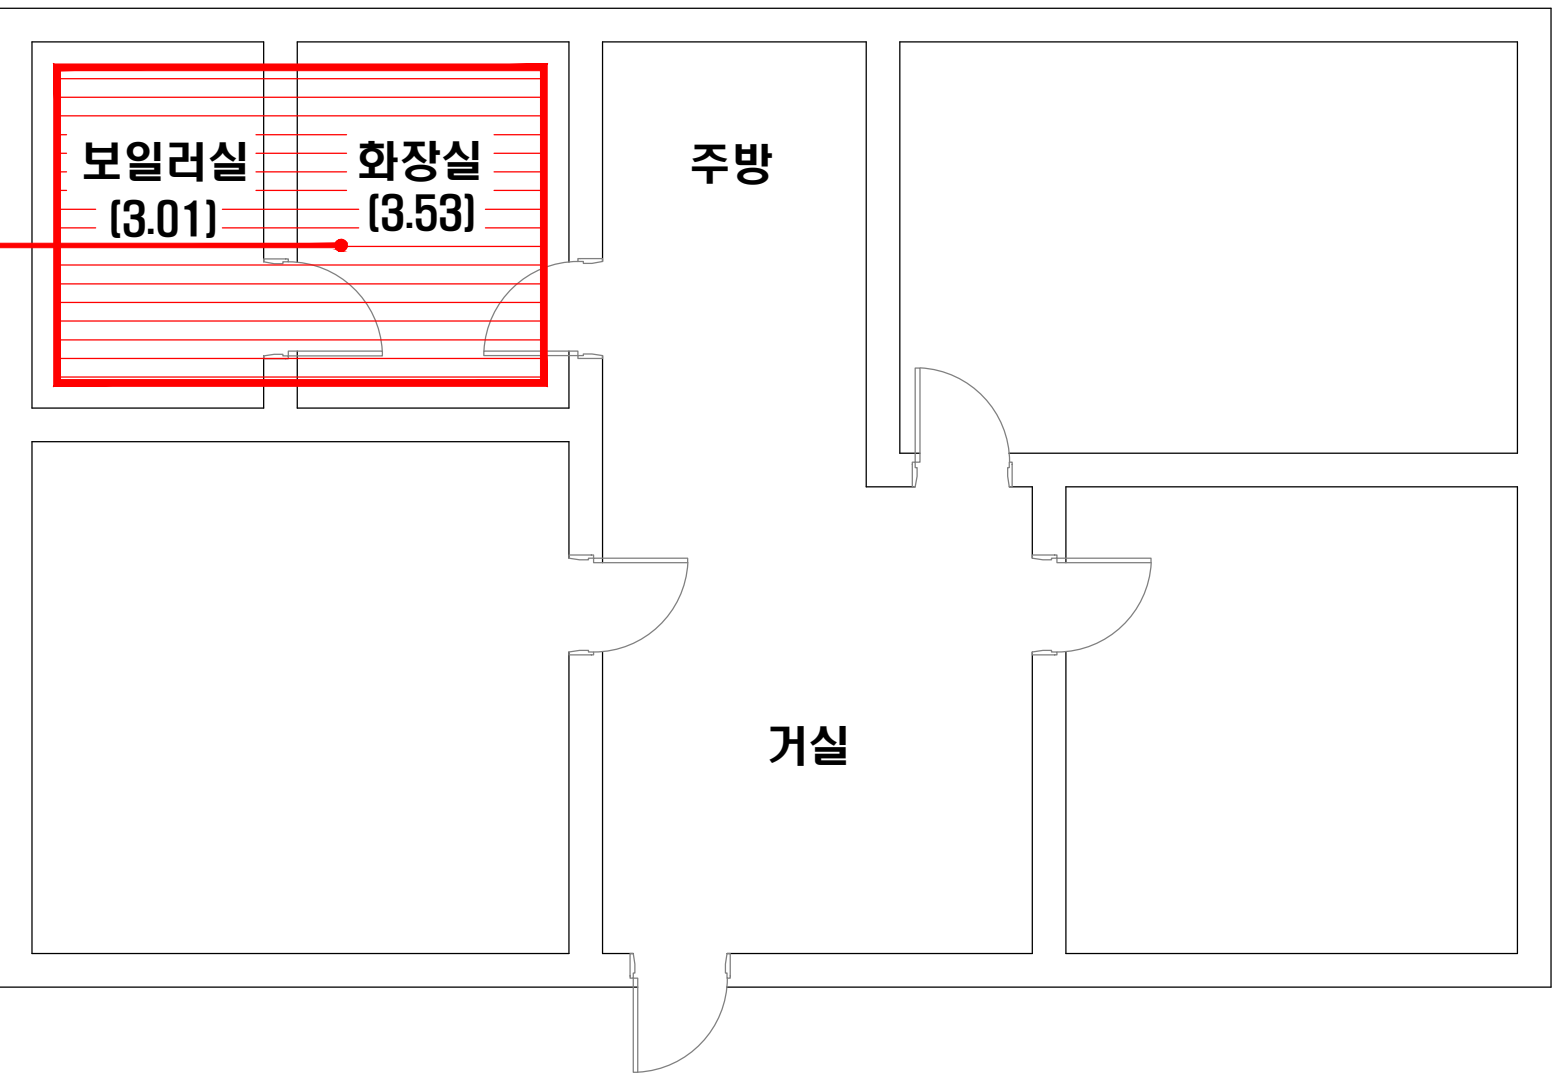
천장 밤라이트 (7%)

시료번호	시료채취 위치	건축자재	동일물질 구역	면적 부피 길이	석면 종류	석면함유율 (%)	위해성 평가점수	위해성 등급	관리방안
숙직실-01	천장	밤라이트	화장실, 보일러실	6.54	백석면	7(%)	8	낮음	<석면함유 건축자재의 잠재적인 손상 가능성이 낮은 상태> 1) 비산성과 손상이 동시에 있는 경우 손상에 대한 보수 2) 석면함유 건축자재 또는 설비에 대한 지속적인 유지 관리 3) 석면함유 건축자재 또는 설비가 손상되었을 경우 즉시 보수 4) 석면함유 건축자재를 인위적으로 손상시키지 않도록 함 5) 전기공사,배선공사등 건축물 유지보수 공사시 석면함유설비 또는 자재가 훼손되어 석면이 비산되지 않도록 작업수행
