1.남원수지중학교 본관동 1층

- \* 건축물명 : 본관동
- \* 건축물 소재지 : 전라북도 남원시 수지면 고주로 531-9
- \* 해당층 : 1층
- \* 도면번호 : 14-07-10-01
- \* 도면축척 :
- \* 석면조사기관 : (주)대한석면환경연구소
- \* 석면분석기관 : (주)대한석면환경연구소
- \* 조사일자 : 2014.07.10

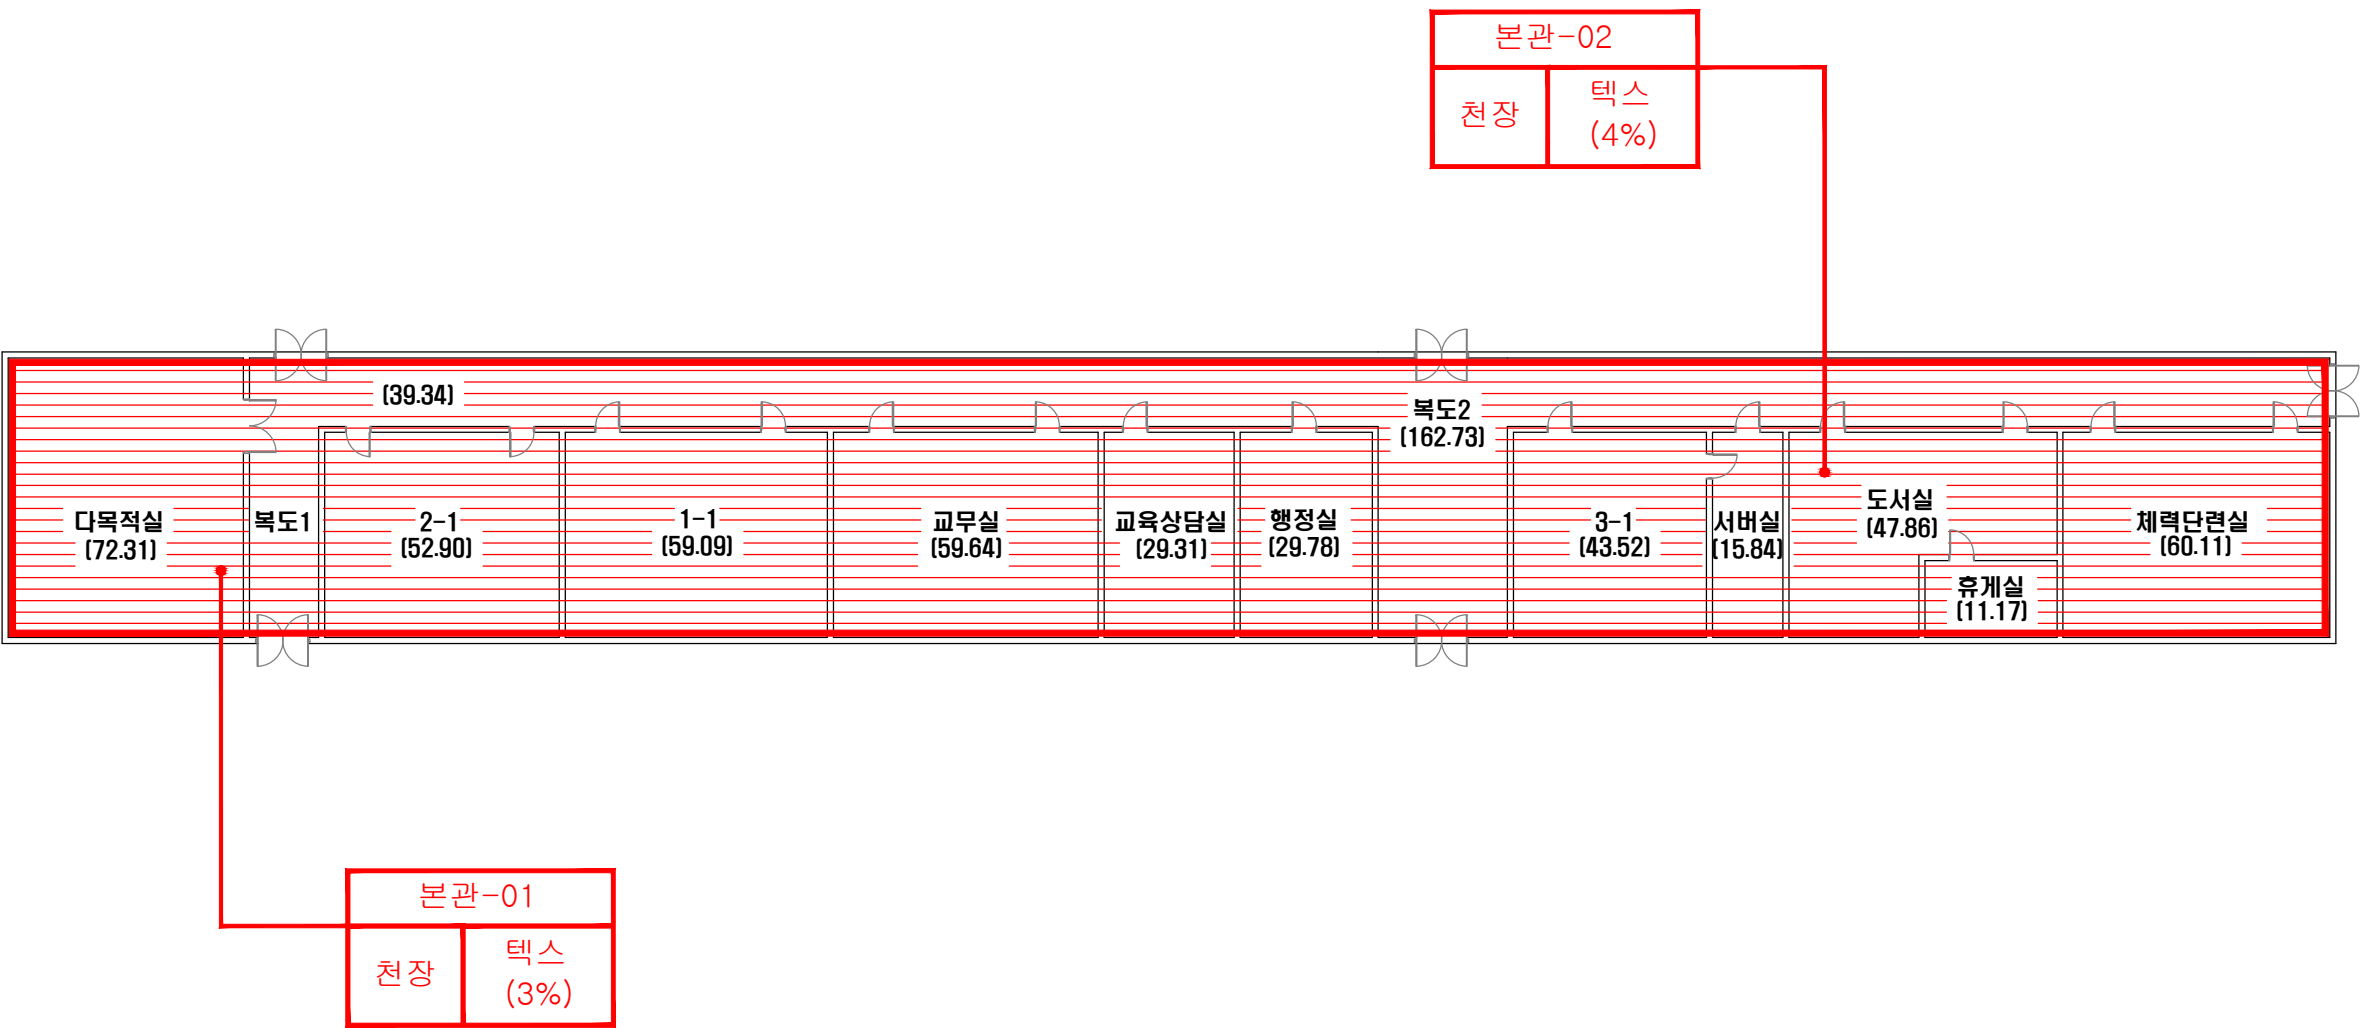
시료번호	시료채취 위치	건축자재	동일물질 구역	면적 부피 길이	석면 종류	석면함유율 (%)	위해성 평가점수	위해성 등급	관리방안
본관-01 본관-02	천장	텍스	다목적실, 도서실 복도1·2, 2-1, 1-1, 교무실, 교육상담실, 행정실, 3-1, 서버실, 휴게실, 체력단련실	683.60	백석면	3~4(%)	9	낮음	<석면함유 건축자재의 잠재적인 손상 가능성이 낮은 상태> 1) 비산성과 손상이 동시에 있는 경우 손상에 대한 보수 2) 석면함유 건축자재 또는 설비에 대한 지속적인 유지 관리 3) 석면함유 건축자재 또는 설비가 손상되었을 경우 즉시 보수 4) 석면함유 건축자재를 인위적으로 손상시키지 않도록 함 5) 전기공사,배선공사등 건축물 유지보수 공사시 석면함유설비 또는 자재가 훼손되어 석면이 비산되지 않도록 작업수행
